Stávající stav - Púdorys střešní konstrukce

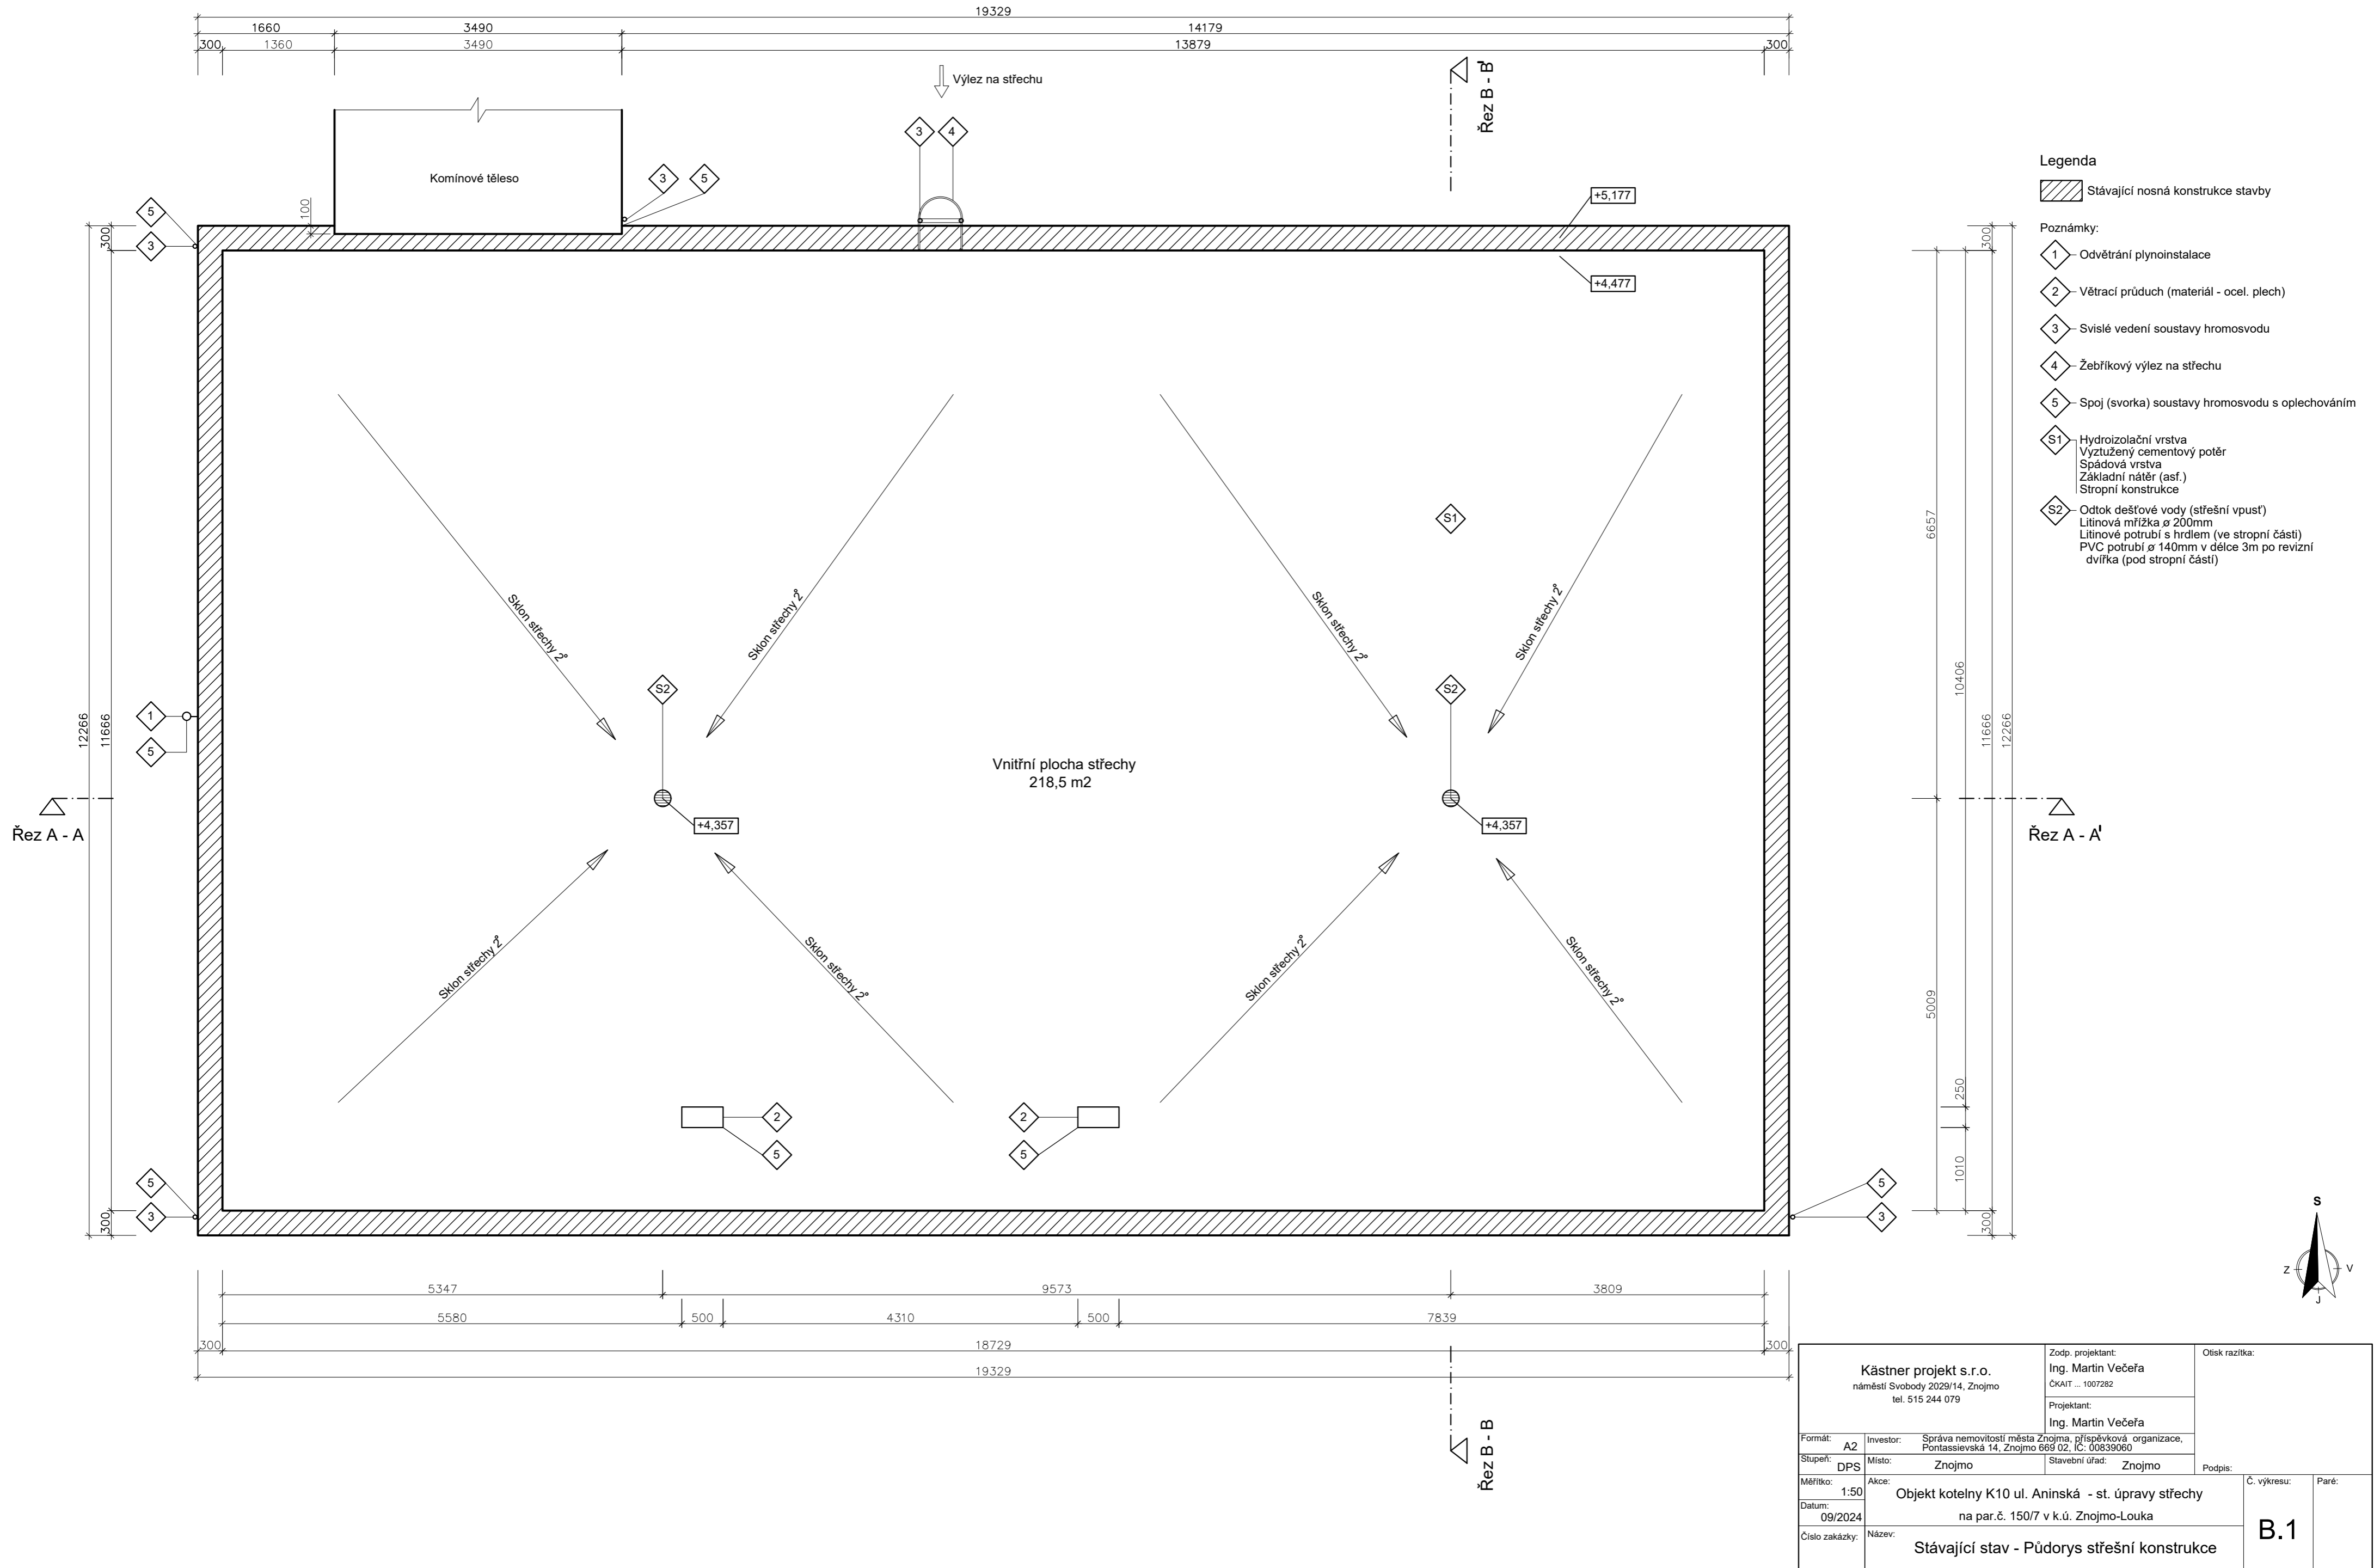
- Legenda**
- Stávající nosná konstrukce stavby
- Poznámky:**
- 1 - Odvětrání plynoinstalace
 - 2 - Větrací průduch (materiál - ocel. plech)
 - 3 - Svislé vedení soustavy hromosvodu
 - 4 - Žebříkový výlez na střechu
 - 5 - Spoj (svorka) soustavy hromosvodu s oplechováním
 - S1 - Hydroizolační vrstva
Vyztužený cementový potěr
Spádová vrstva
Základní nátěr (asf.)
Stropní konstrukce
 - S2 - Odtok dešťové vody (střešní vpust)
Litinová mřížka ø 200mm
Litinové potrubí s hrdlem (ve stropní části)
PVC potrubí ø 140mm v délce 3m po revizní dvířka (pod stropní částí)
