Obiekt	Budynek leśniczówki Bukwolec Modernizacja kotłowni Bukowiec , działka nr 296 LP			Nr rys. S3
Adres				
Inwestor	Nadleśnictwo Zamzenica Zamzenica 1A , 89-510 Bystaw			
Rysunek	Rzut kotłowni	Upr. bud.	Data	
Projektował:	mgr inż. Tomasz Górni uprawniony do projektowania w specjalności inst. w zakresie inst. sanitarnych bez ograniczeń			
		WAM/0093/PWOS/15	22.08 2022r.	Podpis

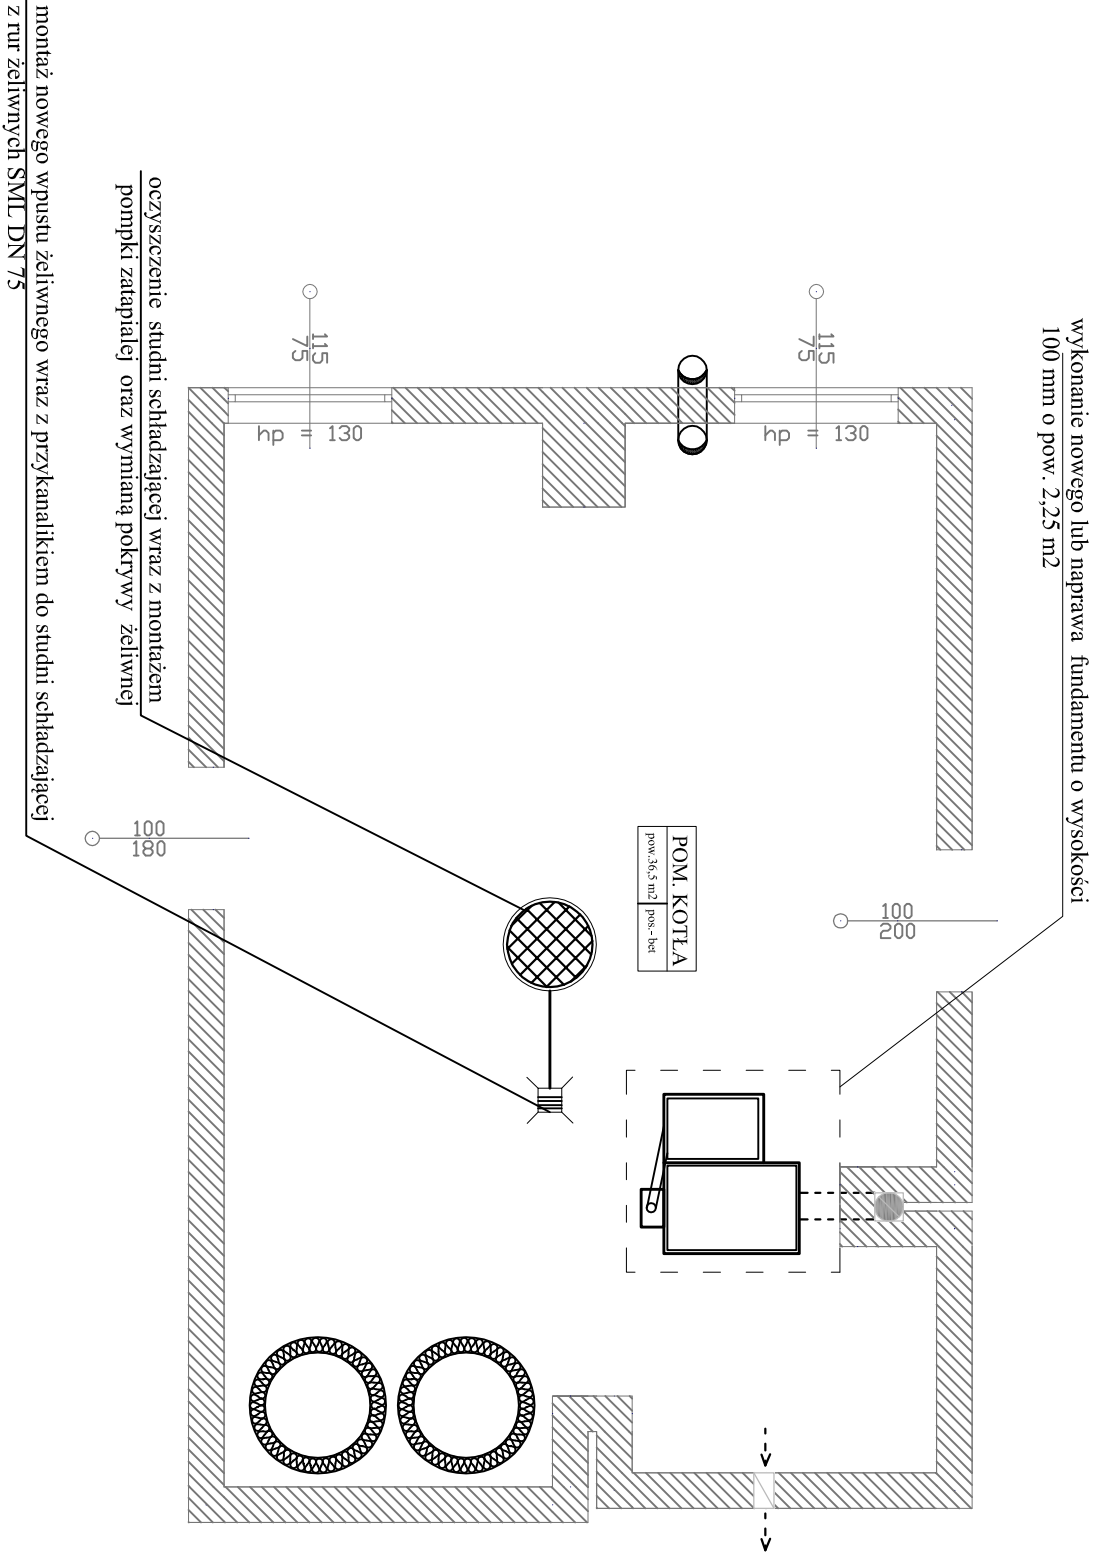
Uwaga ! Istnieje ryzyko związane z brakiem odpowiedniej drogi dostępu dla wniesienia kotła oraz buforów . W takim przypadku należy przewidzieć wykonanie odpowiedniego otworu montażowego w zew. ścianie budynku. W związku z powyższym należy przed dokonaniem wyceny zewyryfikować w/w możliwości i uwzględnić je w wycenie robót budowlanych.

*Do demontażu:
-istn. kocioł na drewno
-istn. zasobnik cwu V=150dm³*
