Haly č 3,6,8

Kreslil	Vypracoval	Zodpovedný projektant	SAXUM projekt s.r.o. Východná ul. 3133/32 934 01 Levice	
Ing.Antal	Ing.Antal			
Investor	Farma HYZA a.s., Topoľčany		Formát	4A2
Lokalita	Bačala			
Rekonštrukcia objektov chovných hál Farma HYZA a.s. – Farma Bačala			Dátum	I.2023
			Mierka	1 : 100
Pôdorys , rezy, pohľady strechy			Č. výkresu	3.

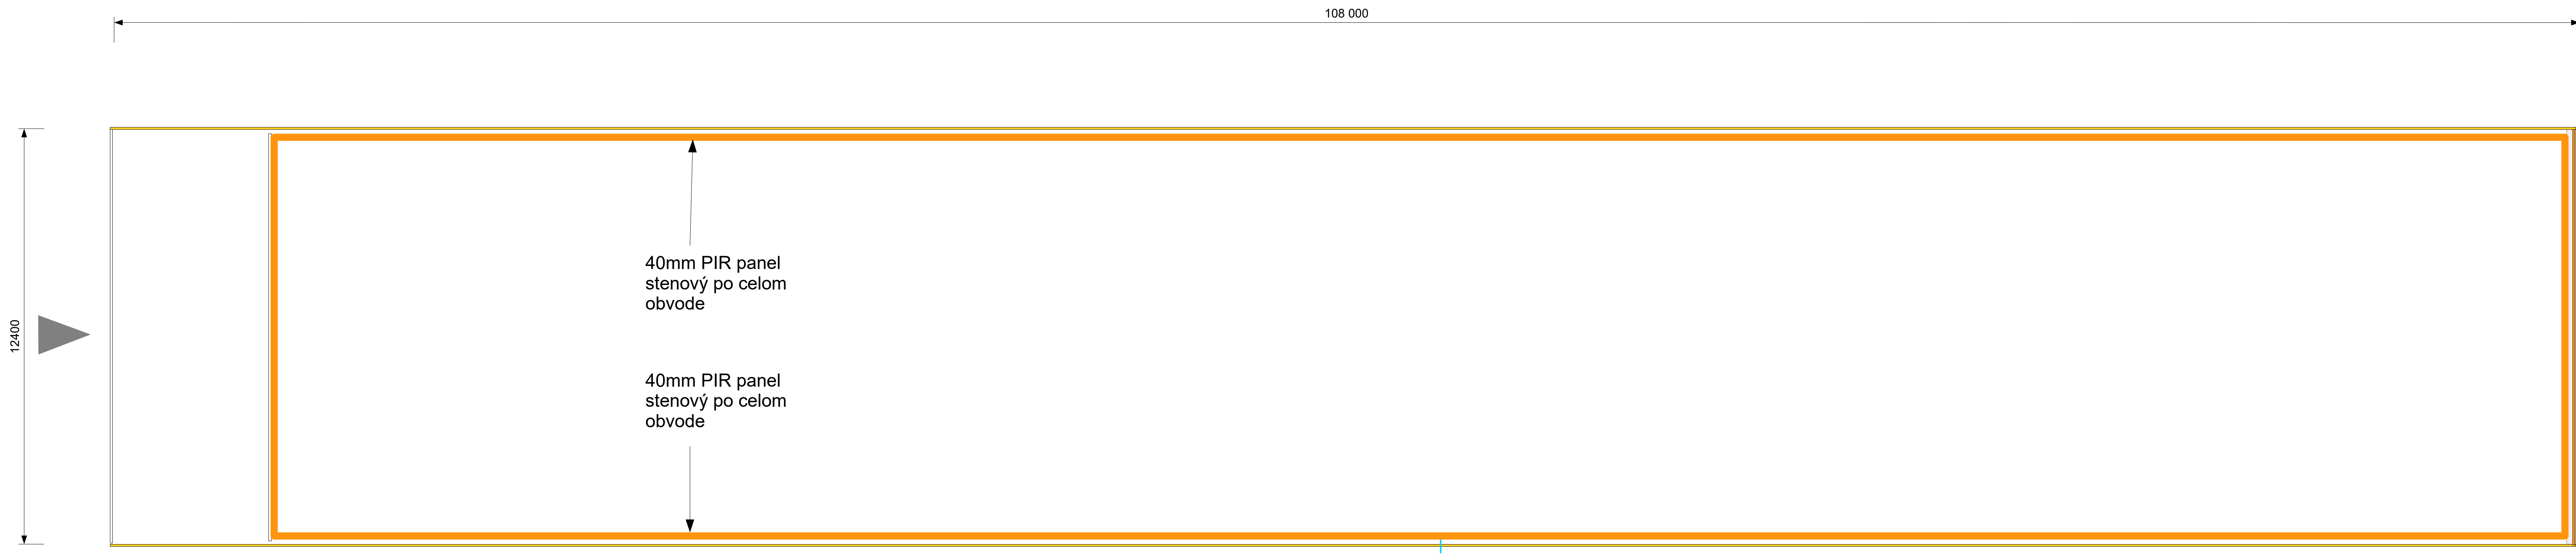
-Inštalácia PIR panelov na vnútorných stenách objektu v hrúbke 40 mm
