PôDORYS STRECHY– EXISTUJÚCI STAV

VED. PROJ.	KRESLIL	VYPRACOVAL	KONTROL.	Ing.Barnabáš Máté autorizovaný stavebný inžinier licencia č. 3349*A*1 Trhové nám. 6 97901 Rim.Sobota	
ING. T. MÁTÉ	ING. B BOZÓ	ING. T. MÁTÉ	ING. B. MÁTÉ		
INVESTOR: AGRO - DERBY , spol. s r.o Vyšné Valice , č. 208, PSČ 982 52 SR					
TEL'ATNÍK REKONŠTRUKCIA STRECHY A KŔMNEHO ŽĽABU					
				DÁTUM	11/2024
MIESTO STAVBY: Vyšné Valice - 1214/7- 1215/2- 1214/1				STUPEŇ	P
				Č. VÝKR. 2	MIERKA 1:100
PôDORYS STRECHY- VYBÚRANÉ KONŠTRUKCIE

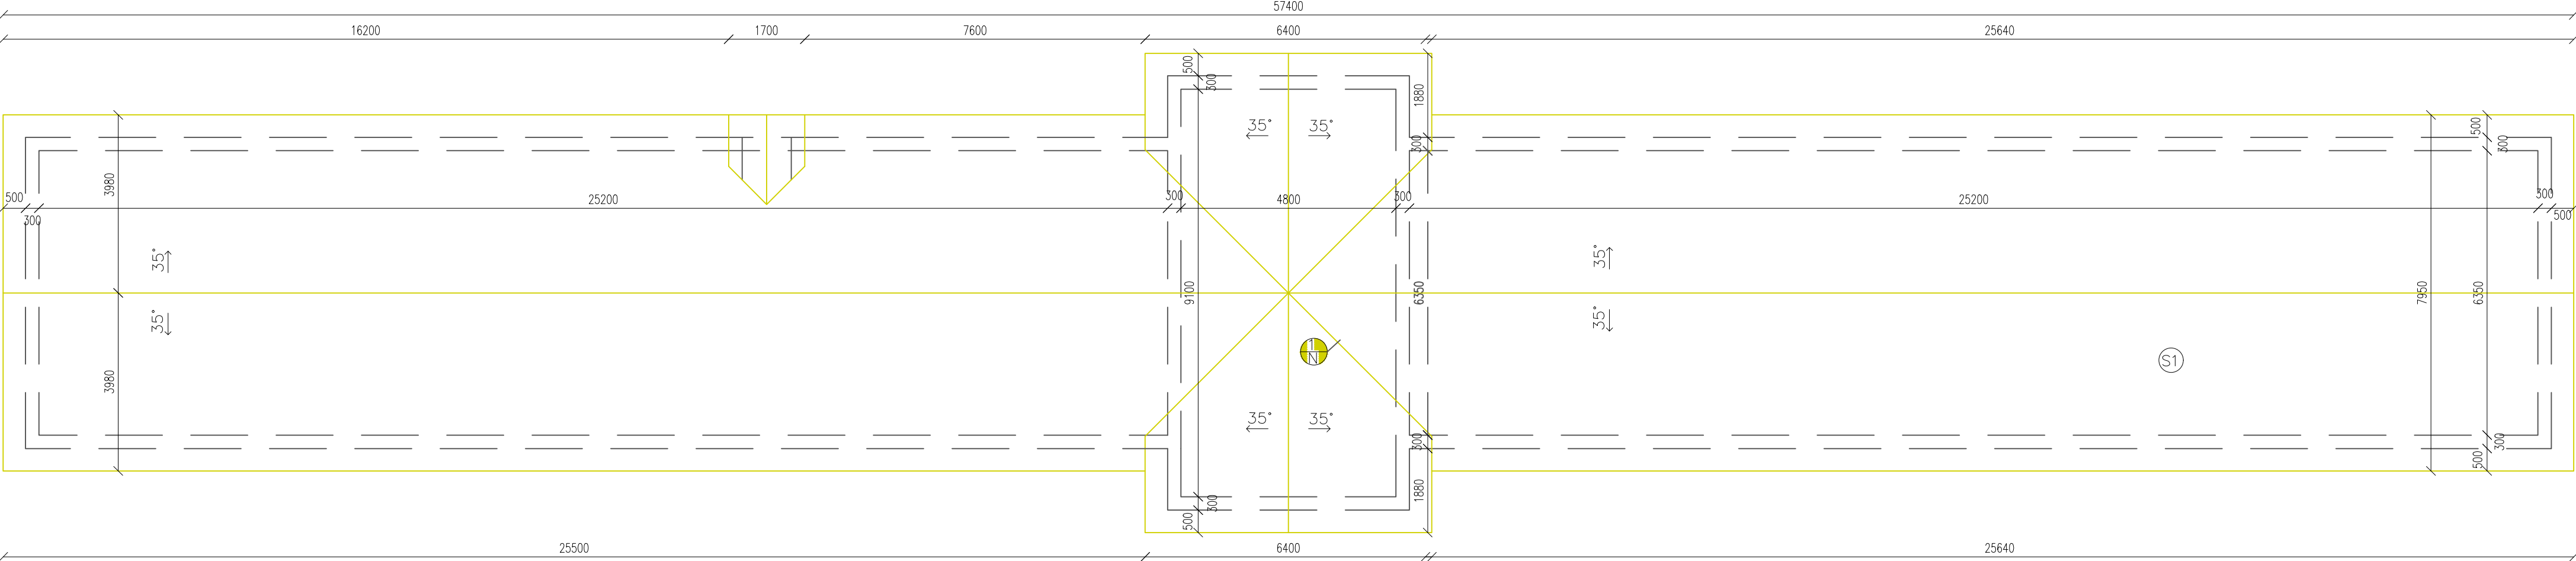
- VYBÚRANÉ KONŠTRUKCIE
- ÚPLNÁ DEMONTÁŽ STERŠNEJ KRYTINY, A DEMONTÁŽ EX. LATOVANIA
