Pôdorys strechy – existujúci stav

VED. PROJ.	KRESLIL	VYPRACOVAL	KONTROL.	Ing.Barnabáš Máté autorizovaný stavebný inžinier licencia č. 3349*A*1 Trhové nám. 6 97901 Rim.Sobota	
ING. T. MÁTÉ	ING. B BOZÓ	ING. T. MÁTÉ	ING. B. MÁTÉ		
INVESTOR: AGRO - DERBY , spol. s r.o Vyšné Valice , č. 208, PSČ 982 52 SR					
TEL'ATNÍK REKONŠTRUKCIA STRECHY A KŔMNEHO ŽĽABU					
MIESTO STAVBY: Vyšné Valice - 1214/7- 1215/2- 1214/1				DÁTUM	2/2021
				STUPEŇ	P
PôDORYS STRECHY- VYBÚRANÉ KONŠTRUKCIE				Č. VÝKR. 2	MIERKA 1:100

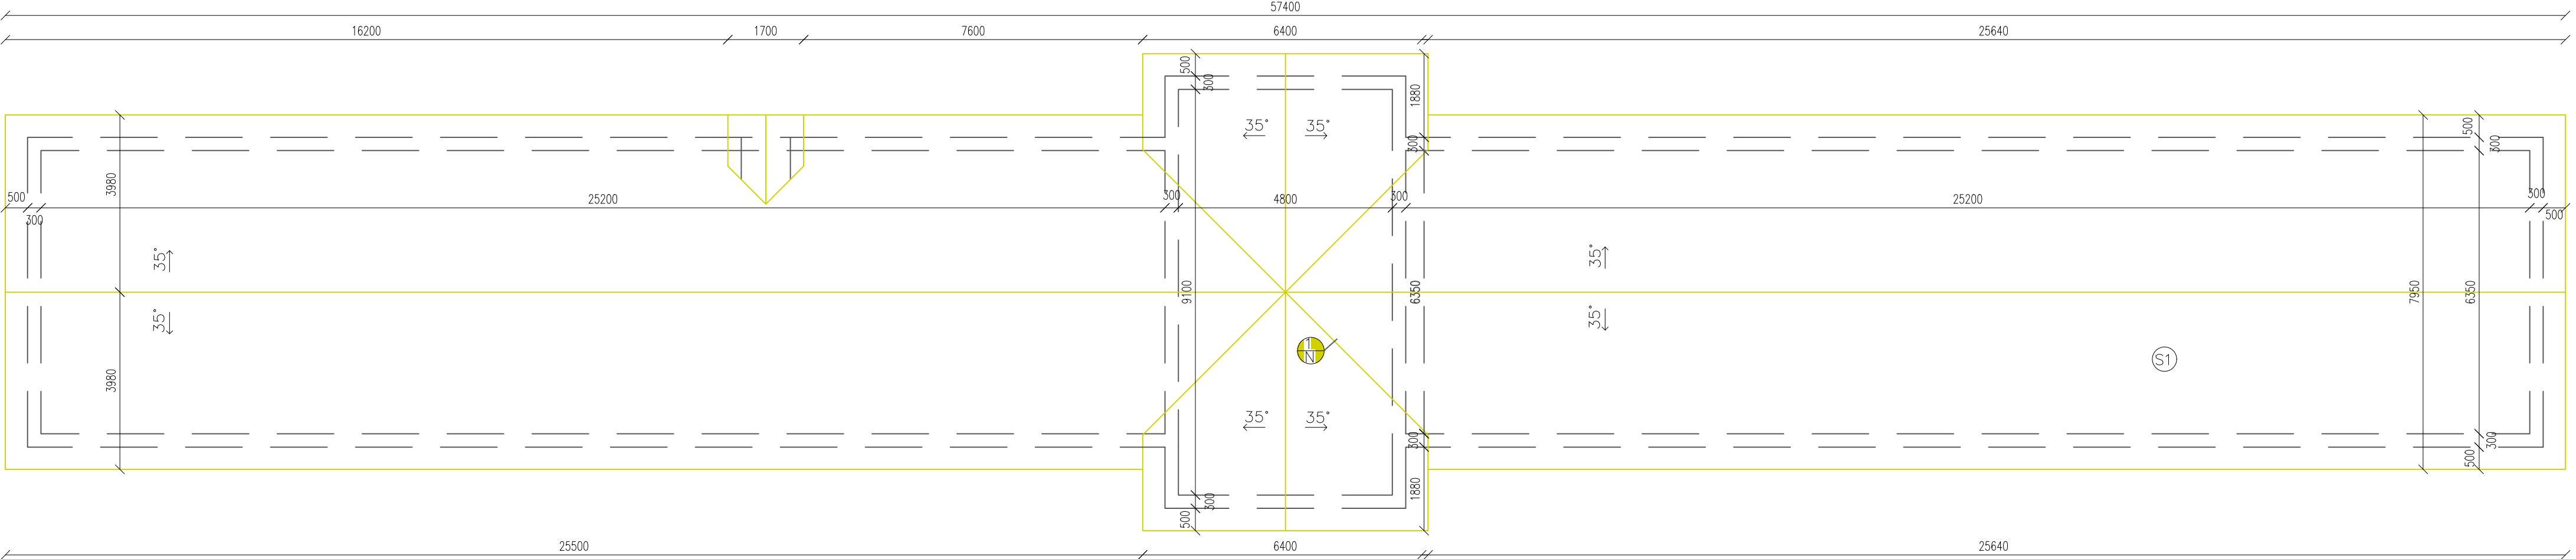
- VYBÚRANÉ KONŠTRUKCIE
- ÚPLNÁ DEMONTÁŽ STERŠNEJ KRYTINIY, A DEMONTÁŽ EX. LATOVANIA
