REZ A-A'
PŮVODNÝ STAV

ZODPOVEDNÝ PROJEKTANT / HIP	Ing. Marián Budovič	ZHOTOVITEĽ PROJEKTOVEJ DOKUMENTÁCIE:	
VYPRACOVAL / PROJEKTANT	Ing. Monika Lešková	ATELIÉR BUDO s.r.o.	
KRAJ: TRNAVA	OKRES: SKALICA	Trnovec 33, 908 51 Trnovec IČO: 47989017, IČ DPH: SK2024175681 tel.: 0905973375 e-mail: atelierbudo@gmail.com	
OBJEDNÁVATEĽ: Gergel s.r.o., Prietržka č.55, 908 49 Prietržka		FORMÁT A4	3 x A4
Akcia:	POPUDINSKÉ MOČIDLĽANY parc.č. 1468/22 SO: SKLADOVÁ HALA STAVEBNÉ ÚPRAVY	DÁTUM	02 / 2022
		STUPEŇ	ohlásenie stav. úprav
		ZÁK.ČÍSLO	8-2022
Príloha:	REZ A-A' - PŮVODNÝ STAV	MIERKA :	PRÍLOHA
		1:50	E.05

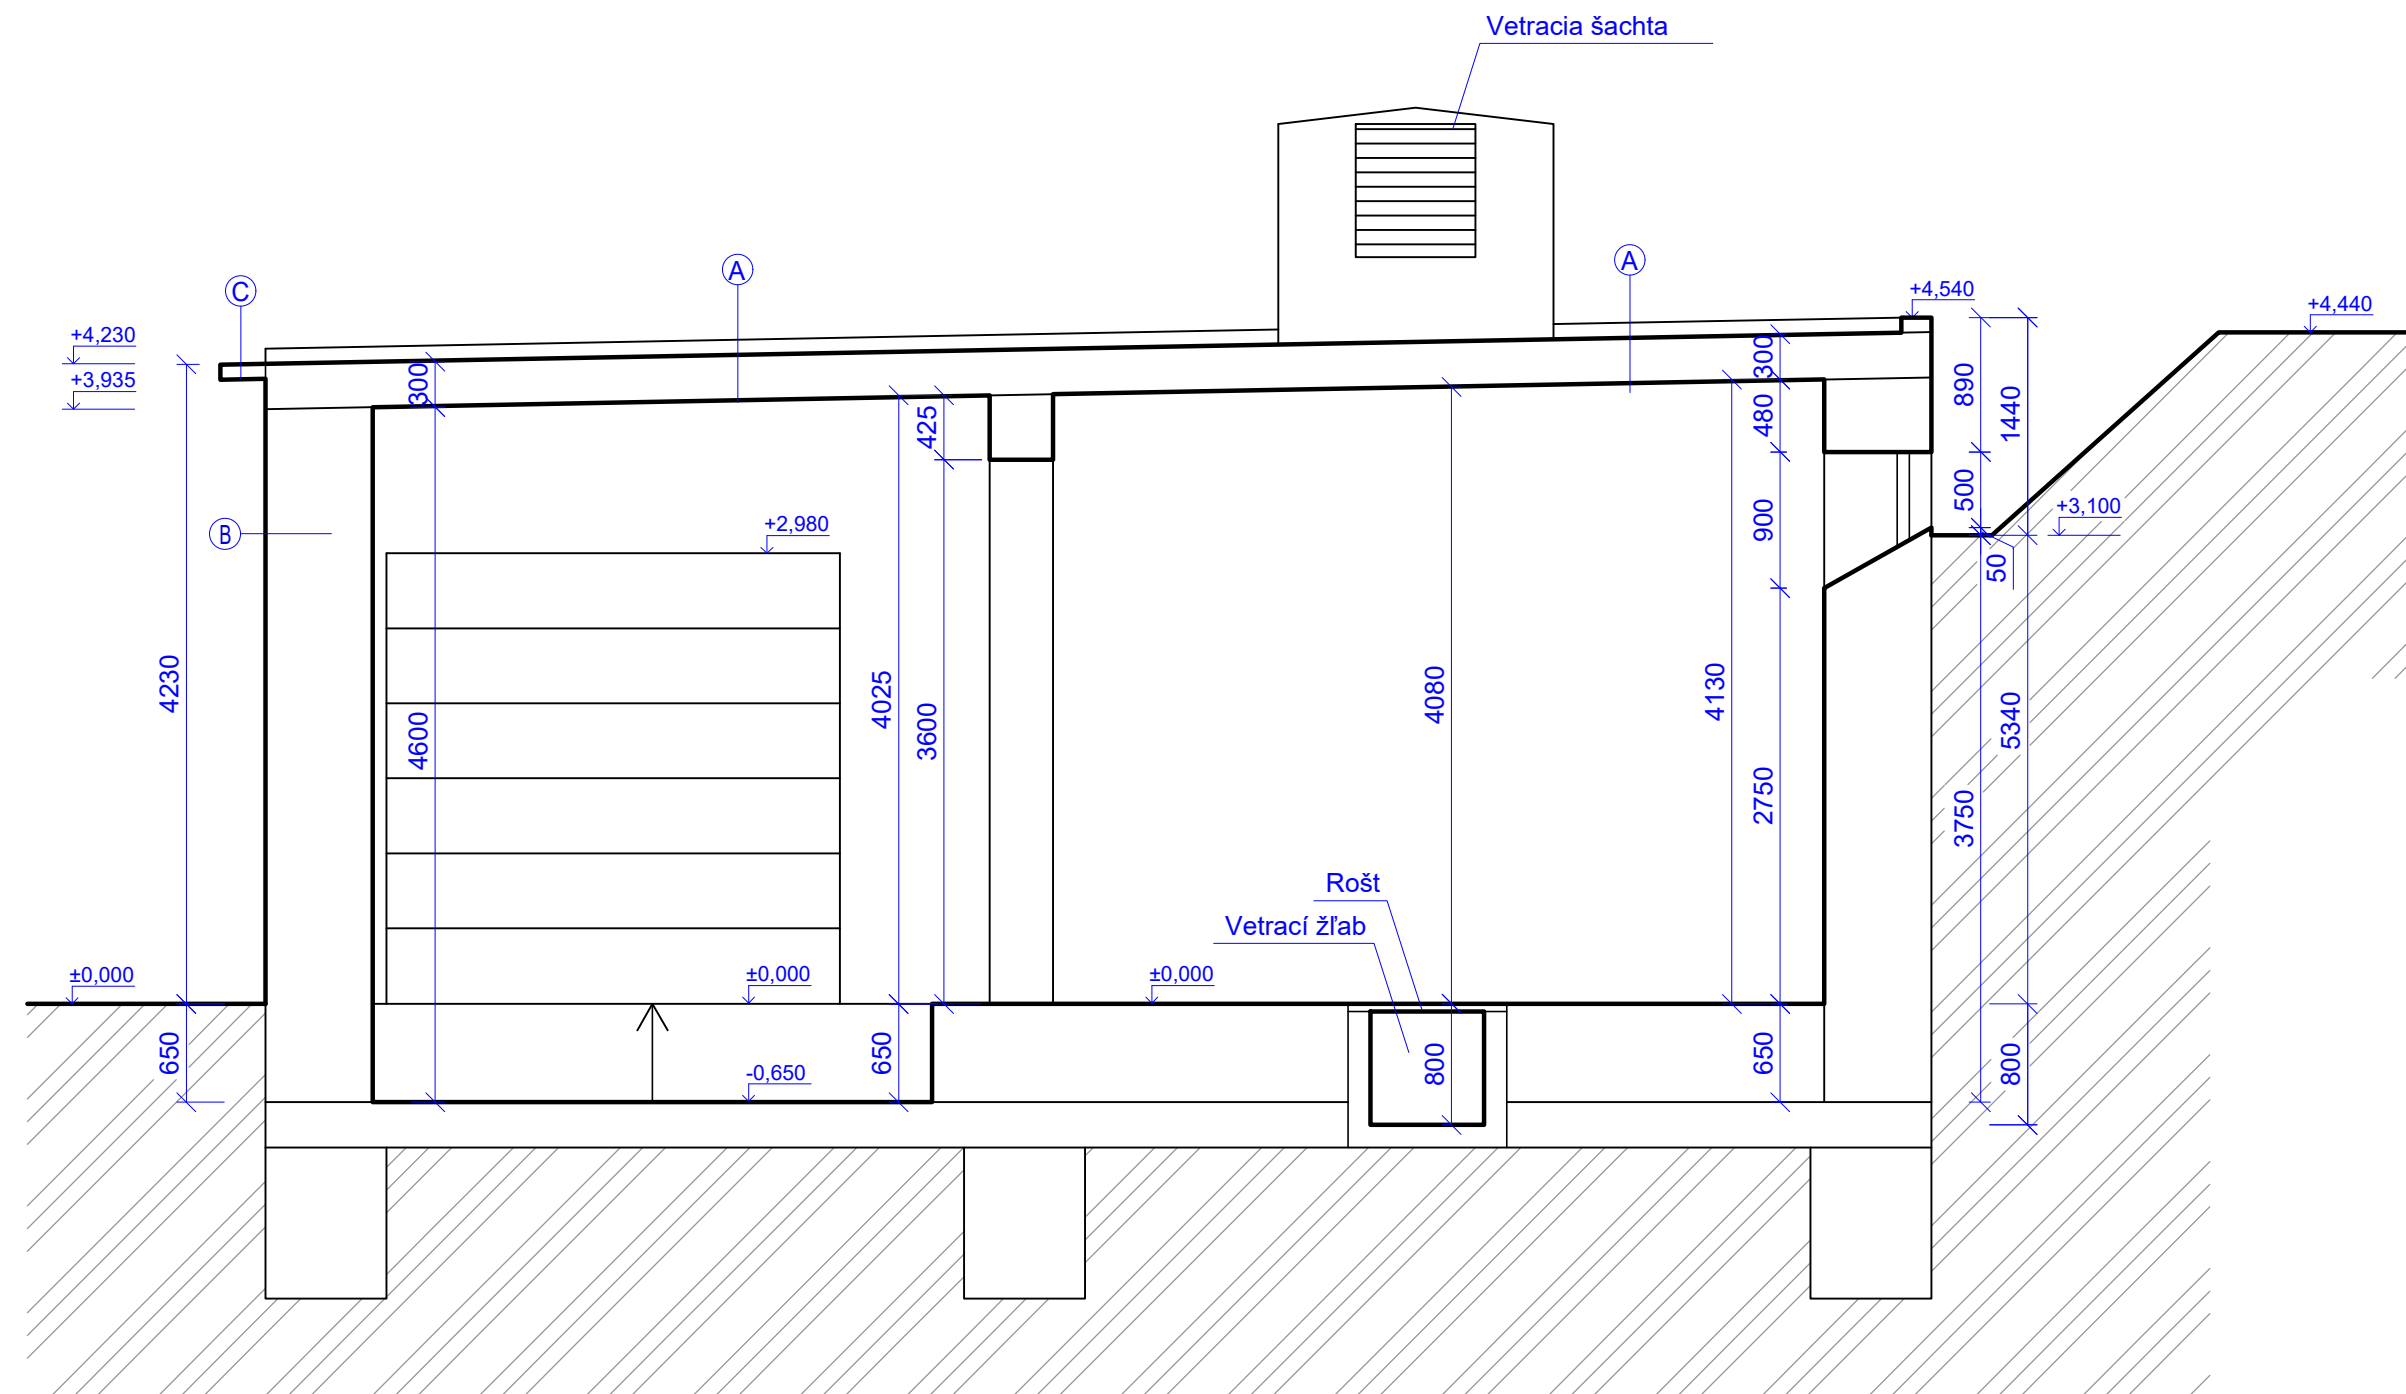
Výpis vrstiev:

- Ⓐ hydroizolácia strechy- asfaltové pásy v niekoľkých vrstvách nosný železobetónový panel uložený v spáde
- Ⓑ pôvodná fasádna omietka objektu pôvodné nosné murivo v hr. 710 mm pôvodná vnútorná omietka budovy
- Ⓒ pôvodná betónová vypsávaná rímsa

±0,000 = PODLAHA PRÍZEMIA
