architektúra
MARTIN ŠKOVIERA
 Stavebné úpravy Kravína O2 na farme dčjníc, Zelobudza Kravín O2 Zelobudza

NÁZOV VÝKRESU: SO 02 Pohľad západný a severný, Rez A-A' MIERKA: 1 : 100

STUPEŇ PROJEKTU: Projekt pre ohlasenie stav. úprav ČASŤ PROJEKTU: 4 E

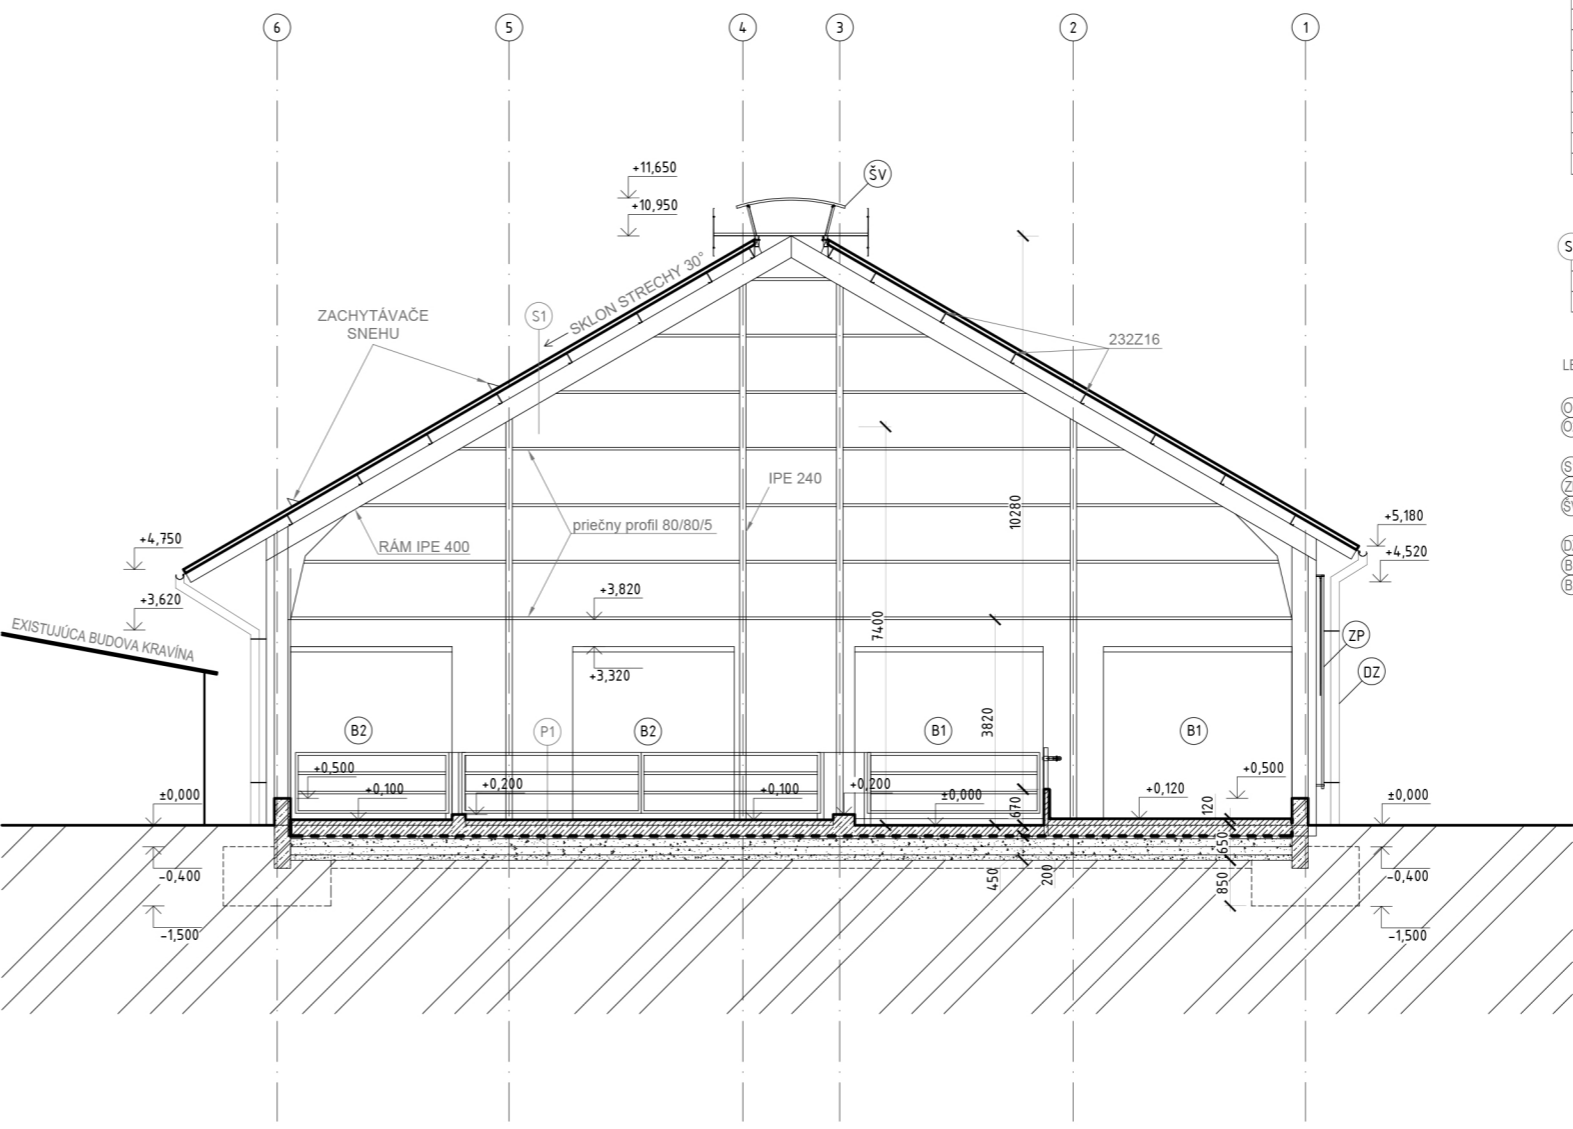
REZ A-A'

- P1
 - DRÁTKOBETÓNOVÁ POOLAHOVÁ DOSKA hr=200mm
 - GEOTEXTÍLIA
 - HYDROIZOLÁCIA-HDPE FÓLIA PROTI VODE
 - GEOTEXTÍLIA
 - ŠTRKOVÁ VRSTVA fr. 0-8 hr=50mm, ZHUTNENÁ NA Edeř=80 MPa, POVRCHOVÁ PRESNOSŤ 5 mm
 - ŠTRKOVÁ VRSTVA fr. 0-32 hr=150mm, ZHUTNENÁ NA Edeř=60 MPa
 - ŠTRKOVÁ VRSTVA fr. 0-63 hr=150mm, ZHUTNENÁ NA Edeř=60 MPa
 - ŠTRKOVÁ VRSTVA fr. 0-32 hr=100mm, ZHUTNENÁ NA Edeř=40 MPa
 - GEOTEXTÍLIA
 - CHEMICKÁ STABILIZÁCIA VÁPŇOM hr=300mm
 - RASTLY TERÉN

- S1
 - STREŠNÝ PANEL Z TRAPÉZOVÉHO PLECHU hr 80 mm
 - OCELOVÁ VÁZNIKA METSEC 202223
 - OCELOVÝ VÁZNIK
- LEGENDA
- O1 ŽB STENA, v - 3700 mm, OMIETKA BIELA RAL 9010
 - O2 POLYKARBONÁTOVÉ DUTINKOVÉ DOSKY
 - S1 PANEL Z TRAPÉZOVÉHO PLECHU, h - 80 mm
 - O2 ROLOVACIA STENA, elektrická, výška 4 m, farebnosť - hnedá/kremová/sieda
 - S1 HREBENOVÁ VETRACIA ŠTRBINA bez klápy, šírka 1.8 m, pri montáži postupovať presne podľa pokynov od výrobcu
 - O2 DAŽDOVÝ ZÁDOK
 - O1 ROLOVACIE VRÁTA 3000x3200 mm
 - O2 ROLOVACIE VRÁTA 3000x3200 mm
