DOKUMENTÁCIA PRE REALIZÁCIU STAVBY II/499-044

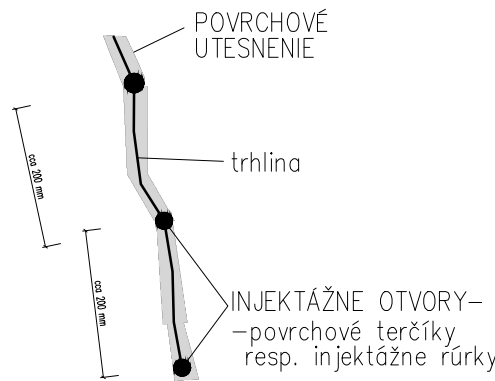
INJEKTÁŽ TRHLÍN

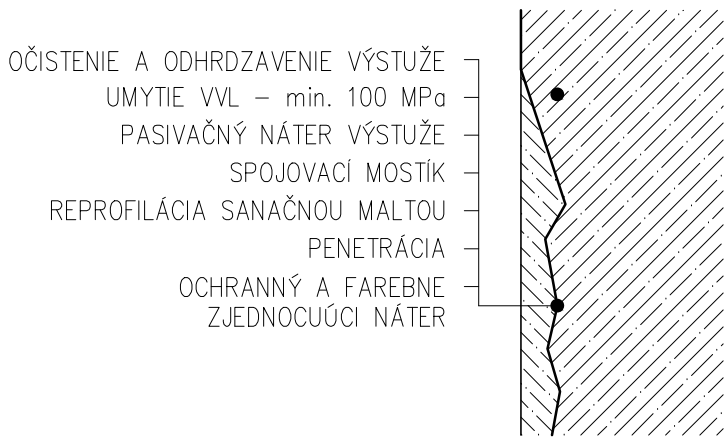
KOMPLEXNÁ REPROFILÁCIA ŽELEZOBETÓNU

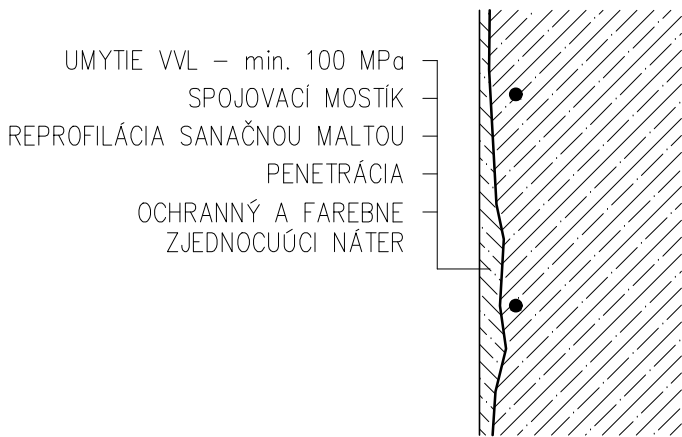
OPRAVA POVRCHOVÉHO POŠKODENIA BETÓNU

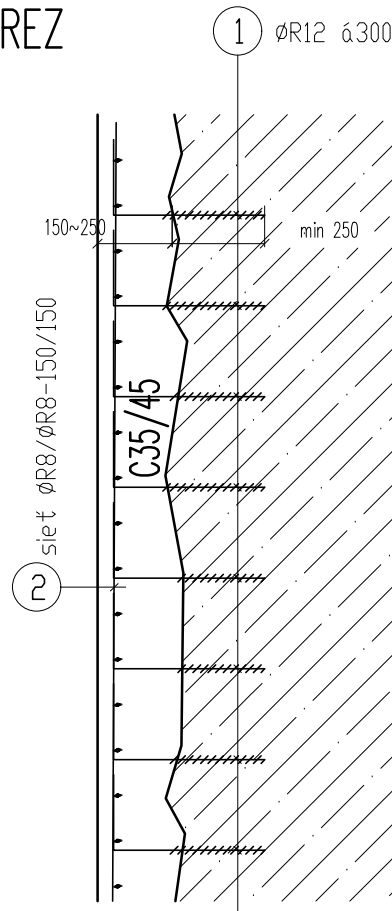
DOBETÓNOVANIE HLBKOVÝCH PORÚCH BETÓNOVÝCH PRVKOV

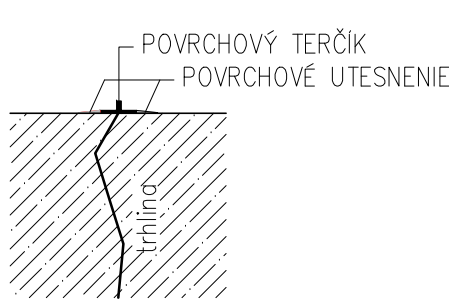
INJEKTÁŽ TRHLÍN

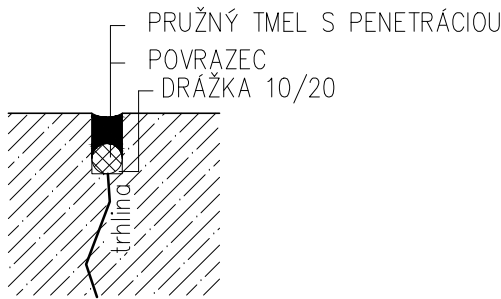
OPRAVA TRHLINY S PRETMELENÍM

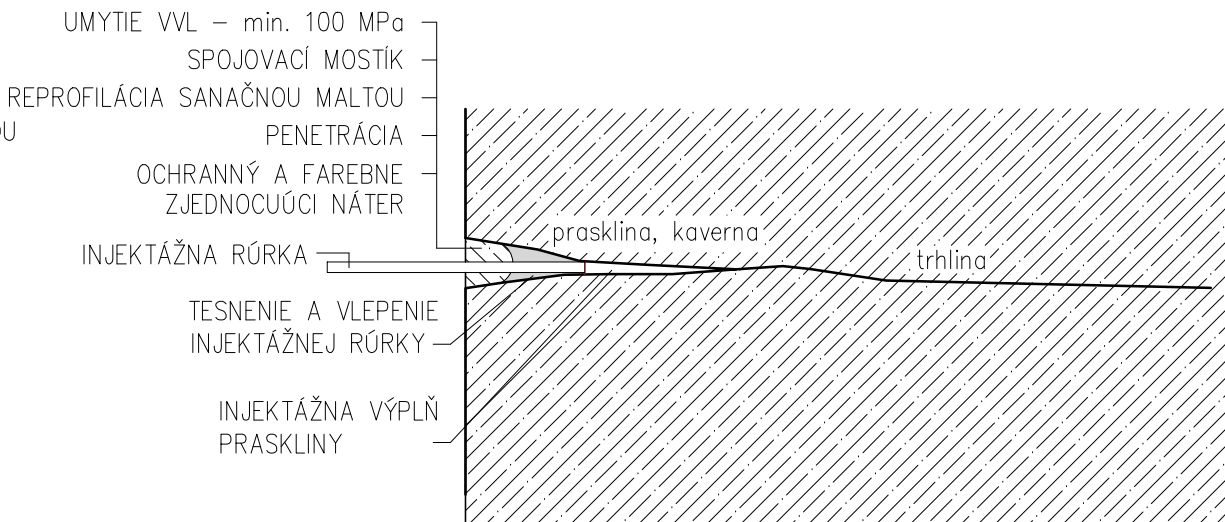
HLBKOVÁ INJEKTÁŽ ŠIROKEJ TRHLINY, PRASKLÍNY, KAVERNY

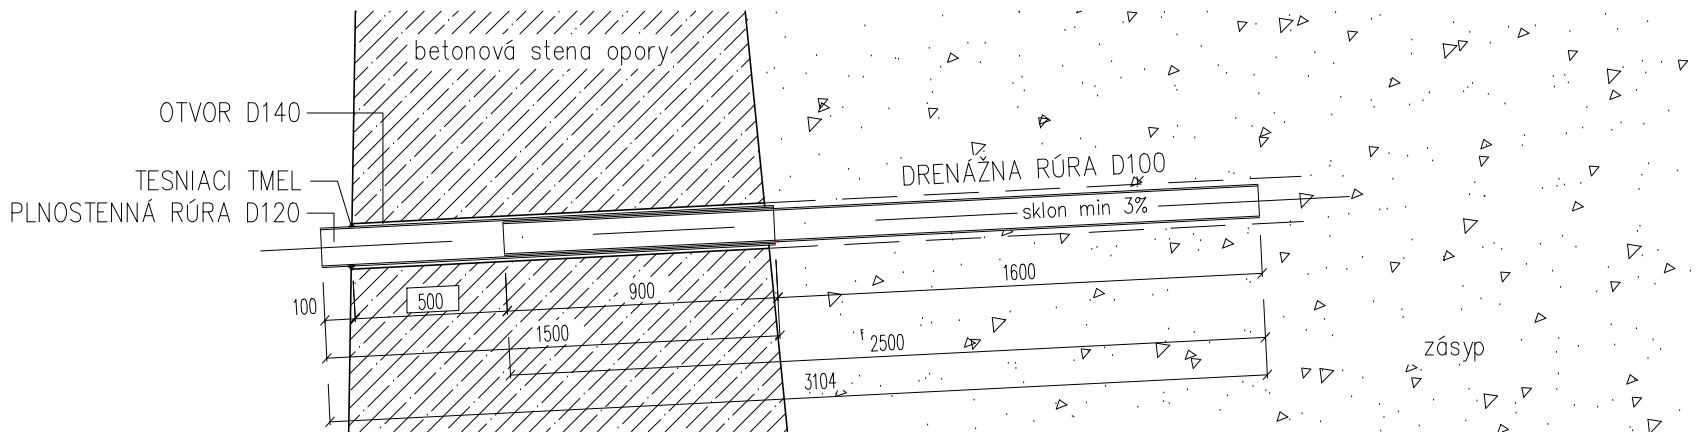
DODATOČNÝ DRENÁŽNY OTVOR
