Obiekt	Budynek leśniczówki Leontynowo			Nr. ps.  S3
Adres	Modernizacja kotłowni Leontynowo, działka nr 156 LP			
Inwestor	Nadleśnictwo Zamizenica Zamizenica 1A, 89-510 Byśław			
Rysunek	Rzut kotłowni	Upr. bud.	Data	
Projektował	mgr inż. Tomasz Góral uprawniony do projektowania w specjalności inst. w zakresie inst. sanitarnych bez ograniczeń		WAM/0033/PWOS/15 2022r.	
				Podpis

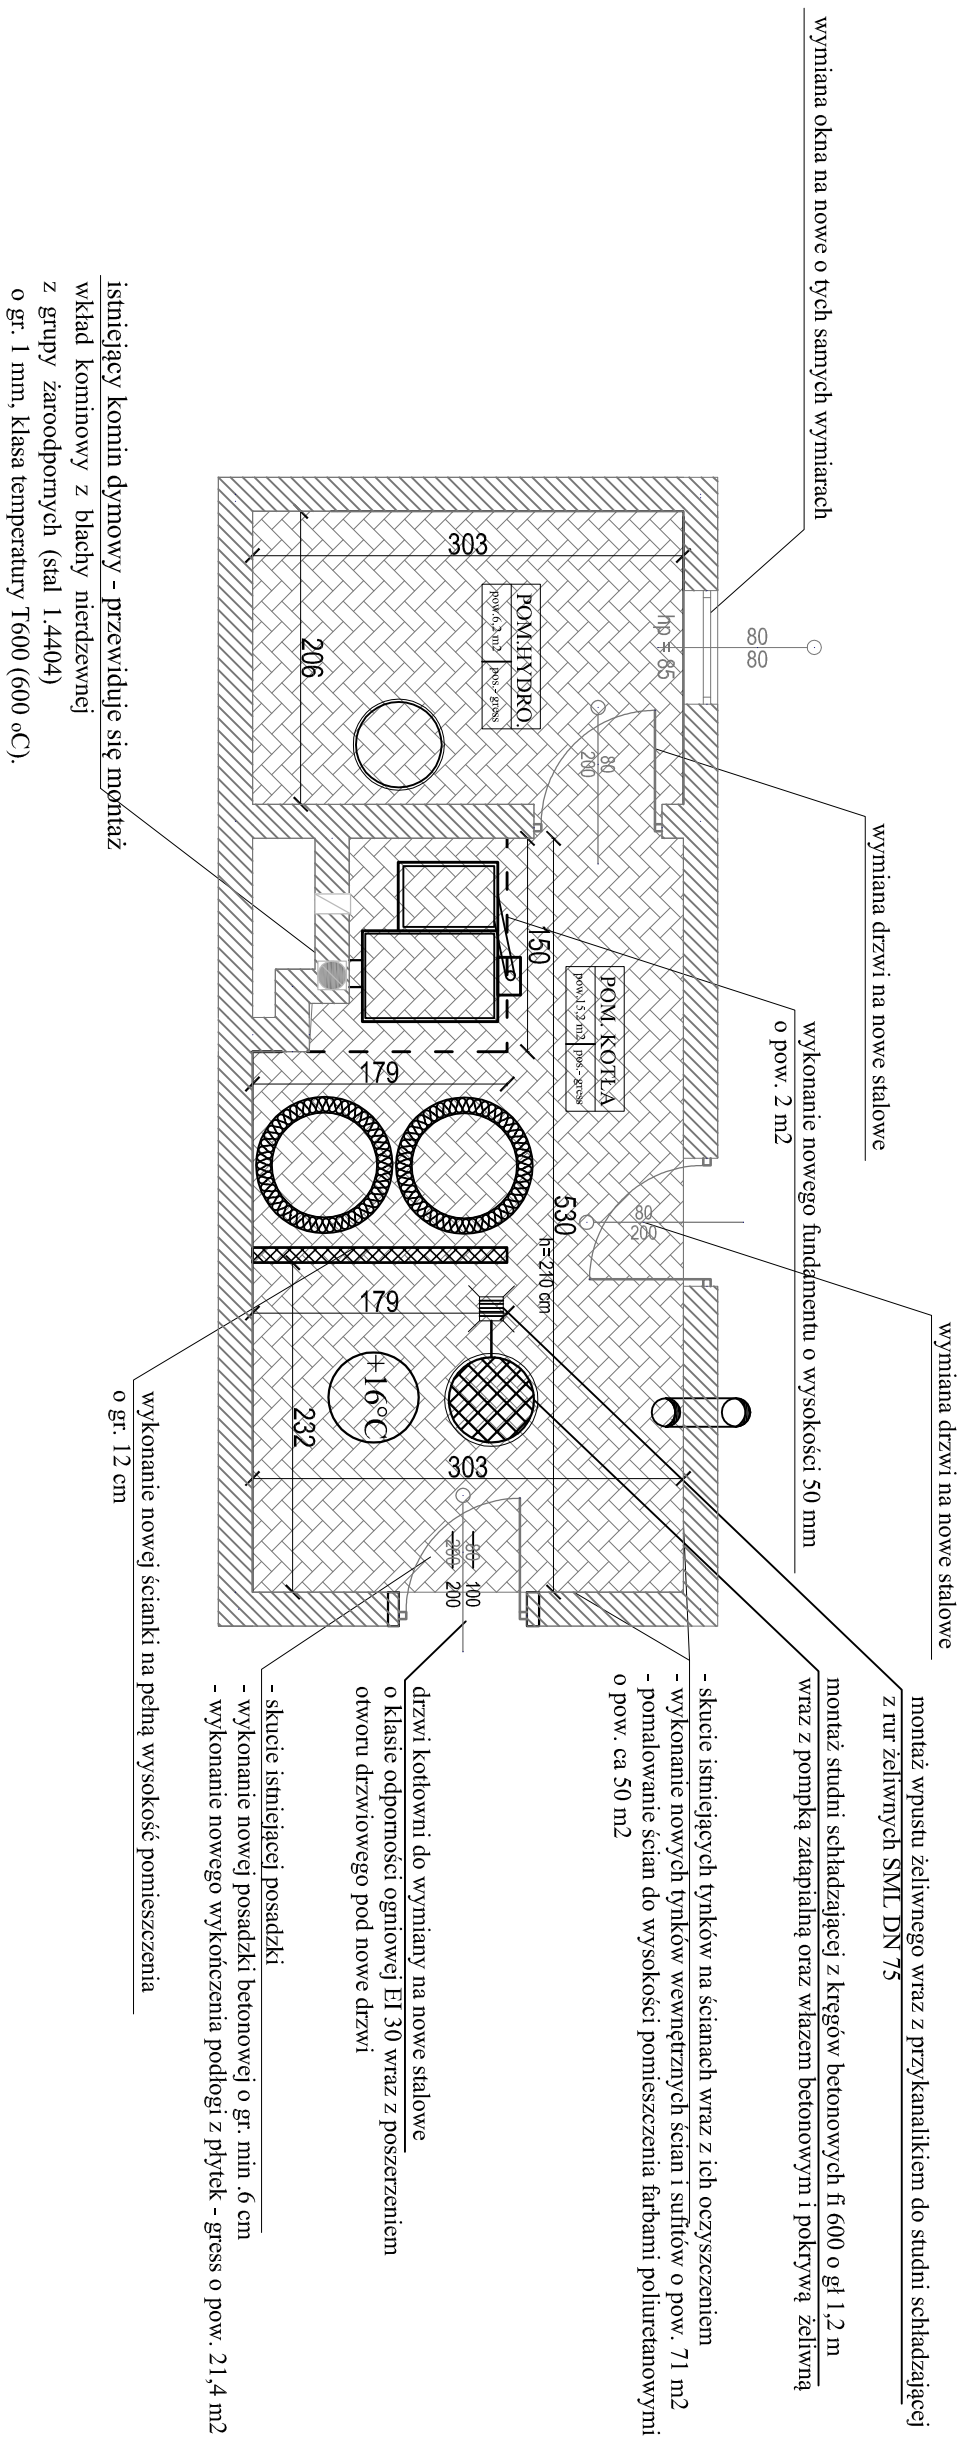
*Do demontažu:*

*-iŝt. kocioł na drewno*

*-istn. zasobnik cwu  $V=150dm^3$*

*Uwaga ! Istnieje ryzyko związane z brakiem odpowiedniej drogi dostępu dla wnieśienia koła oraz buforów . W takim przypadku należy przewidzieć wykonanie odpowiedniego otworu montażowego w zew. ścianie budynku. W związku z powyższym należy przed dokonaniem wyceny zewyryfikować w/w możliwości i uwzględnić je w wycenie robót budowlanych.*
