| | AKCIA: REKONŠTRUKCIA OPORNEJ STENY<br>p. č.1509/2, Krompachy | | MIERKA:<br>1:200 |
| | VÝKRES: PRÍPRAVA EXISTUJÚCEJ OPORNEJ STENY PRE OPRAVU | | PROFESIA:<br>STATIKA<br>ČÍSLO VÝKR.<br>ST-NS-02 |

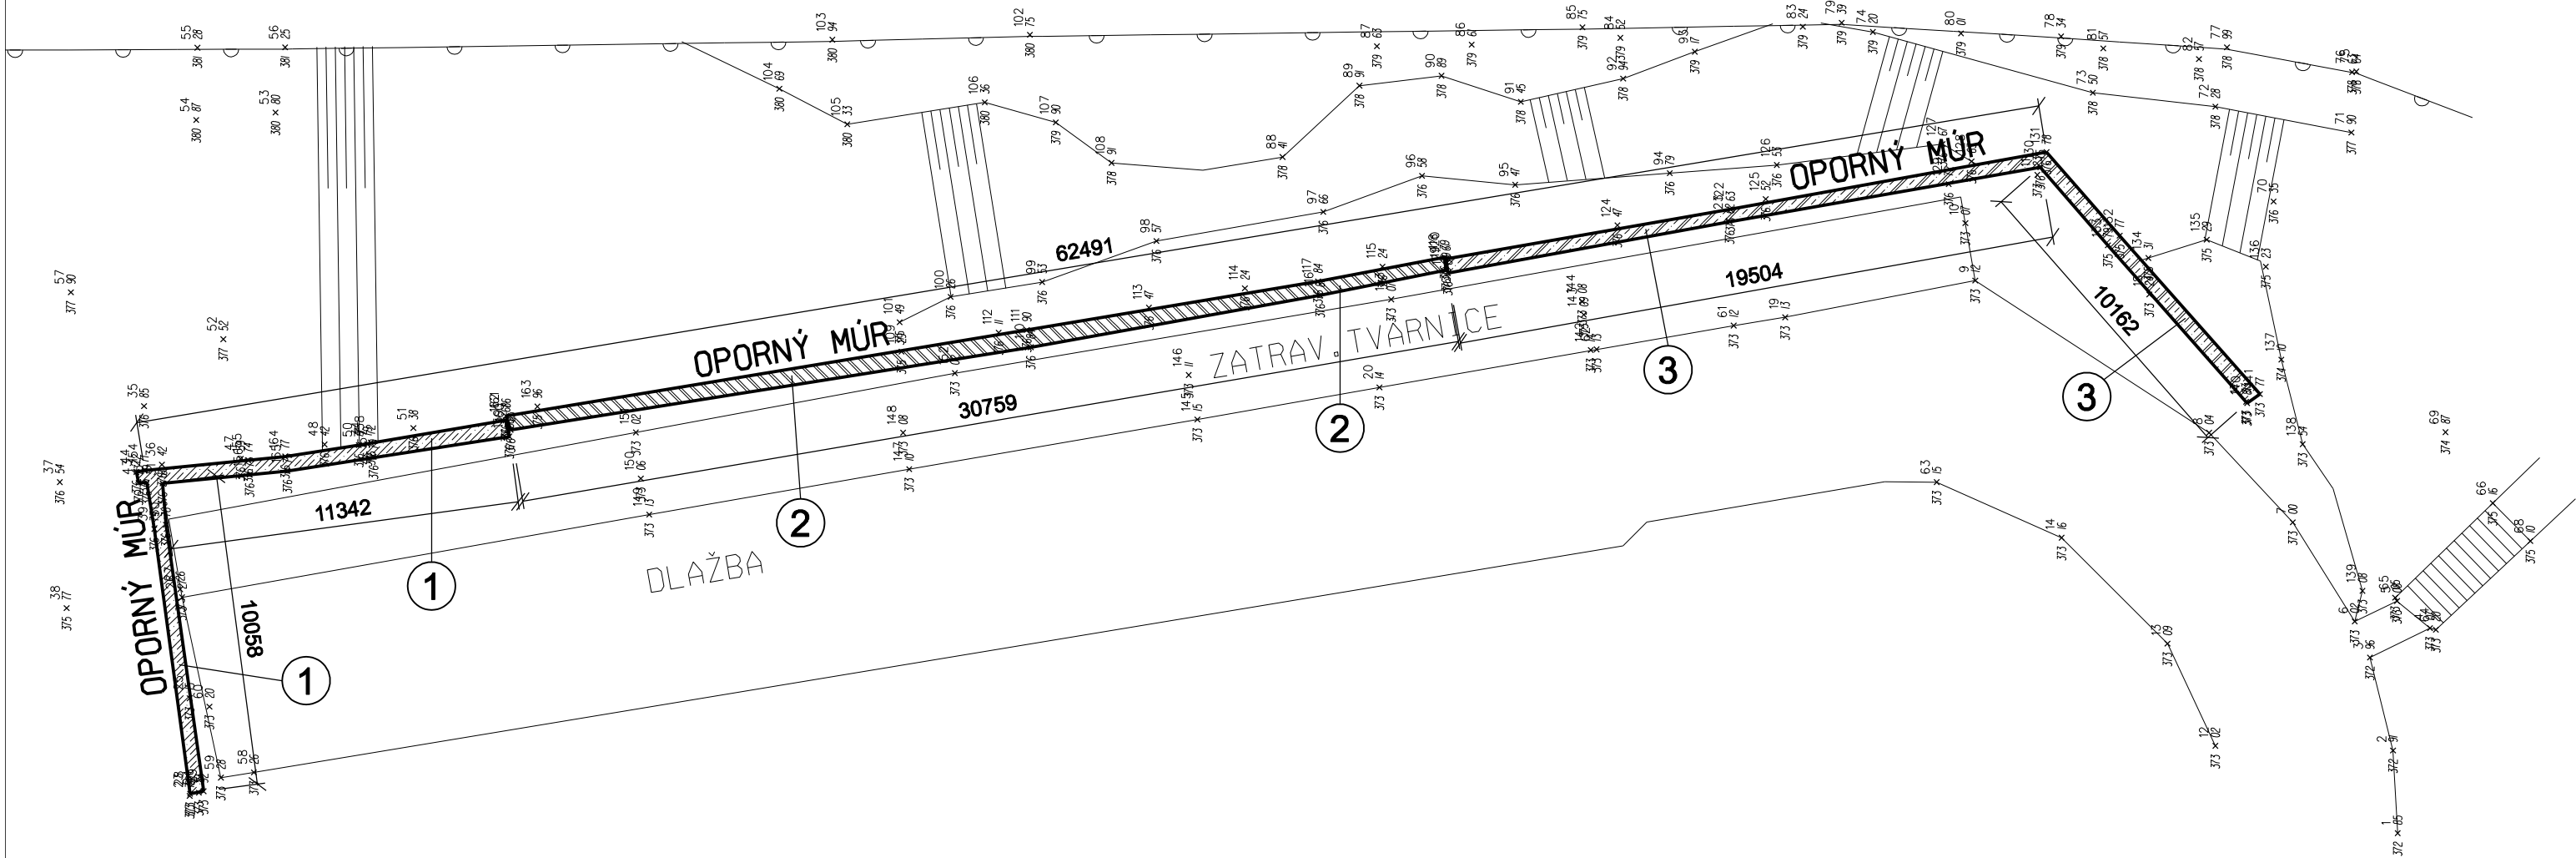
POHLAD NA BOČNÉ STENY

- 1

ODSTÁNENIE BETÓNOVEJ ČIAPKY  
OSEKANIE POVODNEJ OMIETKY  
OČISTENIE POVRCHU
- 2

ODSTÁNENIE BETÓNOVEJ ČIAPKY  
OČISTENIE POVRCHU
- 3

ODSTÁNENIE BETÓNOVEJ ČIAPKY  
OSEKANIE POVODNEJ OMIETKY  
OČISTENIE POVRCHU
