NÁZEV STAVBY Regenerace brownfieldu Jízdárna Louckého kláštera ve Znojmo		ZAKÁZKA Č. 16/2019	
INVESTOR MĚSTO ZNOJMO, Obrokovská 1/12, 66922 Znojmo		Atelier GNS s.r.o. Kratka 1778/9, 66902 Znojmo www.atelierngns.com, info@atelierngns.com	
KATASTRALNÍ ÚZEMÍ Znojmo-Louka 793574	MÍSTO STAVBY Loucká ulice		
HLAVNÍ ARCHITEKT ING. ARCH. MARTIN NAVRKL, PH.D.	VYPRACOVAN ING. ARCH. PAULA STUHL PEKOVÁ	PARE	
ZODPOVĚDNÝ PROJEKTANT ING. ARCH. MARTIN NAVRKL, PH.D.	STUPEŇ DPS	09/2019	
OBJEKT SO 01	DATUM 09/2019	ČÍSLO VÝKRESU D6	
PROJEKT D.1.1 ARCHITEKTONICKO-STAVEBNÍ ŘEŠENÍ	MĚRITVO 1:100		
NÁZEV VÝKRESU BOURACÍ PRÁCE - PŮDORYS 1NP

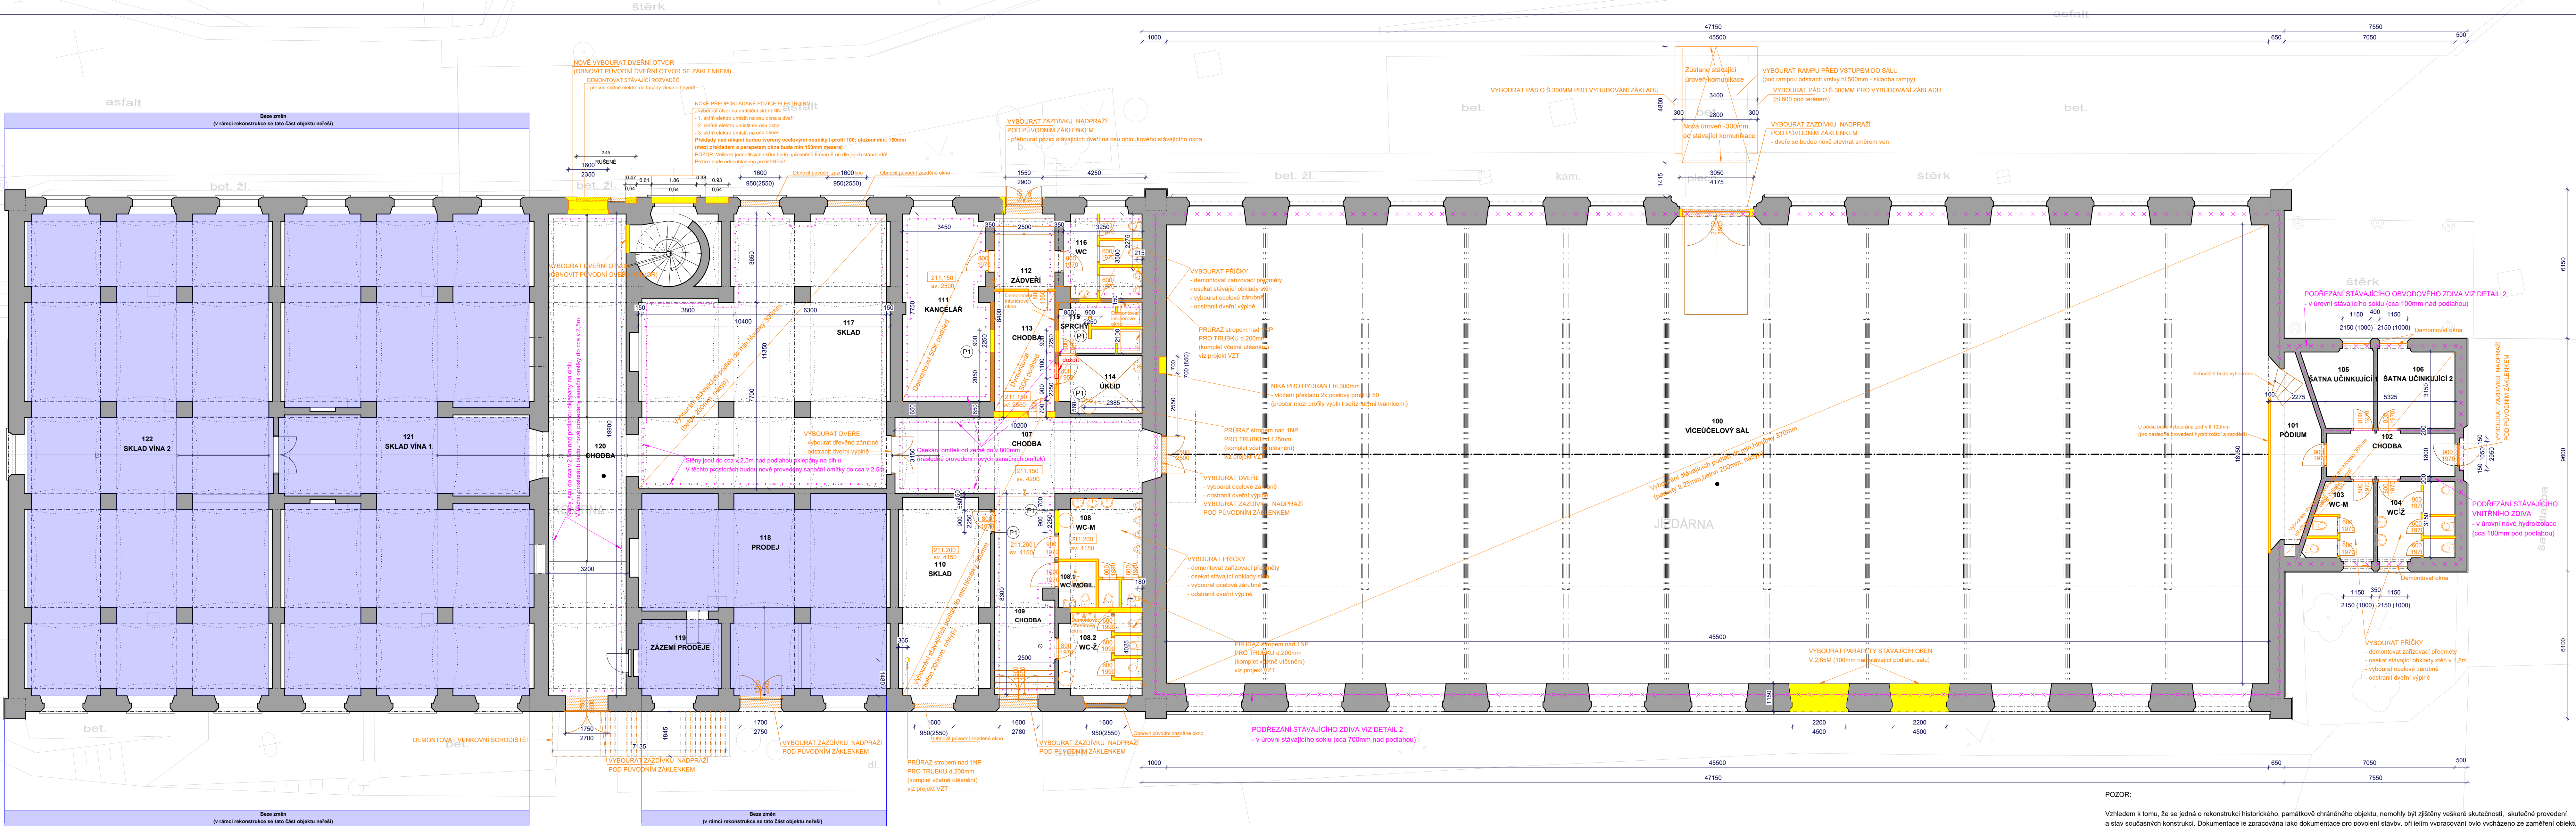
STÁVAJÍCÍ KONSTRUKCE
	BOURANÉ KONSTRUKCE
	BOURANÉ NADPRAŽÍ NAD STÁVAJÍCÍM OTVOREM
	PODŘEZÁNÍ STÁVAJÍCÍHO OBVODOVÉHO ZDIVA
	PODŘEZÁNÍ STÁVAJÍCÍHO VNITŘNÍHO ZDIVA
	OSEKÁNÍ OMÍTKY / NOVÉ SANAČNÍ OMÍTKY

POZOR: NEJSOU ZAKRESLENY VŠECHNY PROSTUPY A NIKY VČETNĚ PŘEKLADŮ. JE ZAPOTŘEBÍ VÝKRESY KOORDINOVAT S JEDNOTLIVÝMI PROFESEMI.
