ZŠ Okružní 38, Bruntál
oprava střešního pláště

půdorys střešního pláště
stávající stav

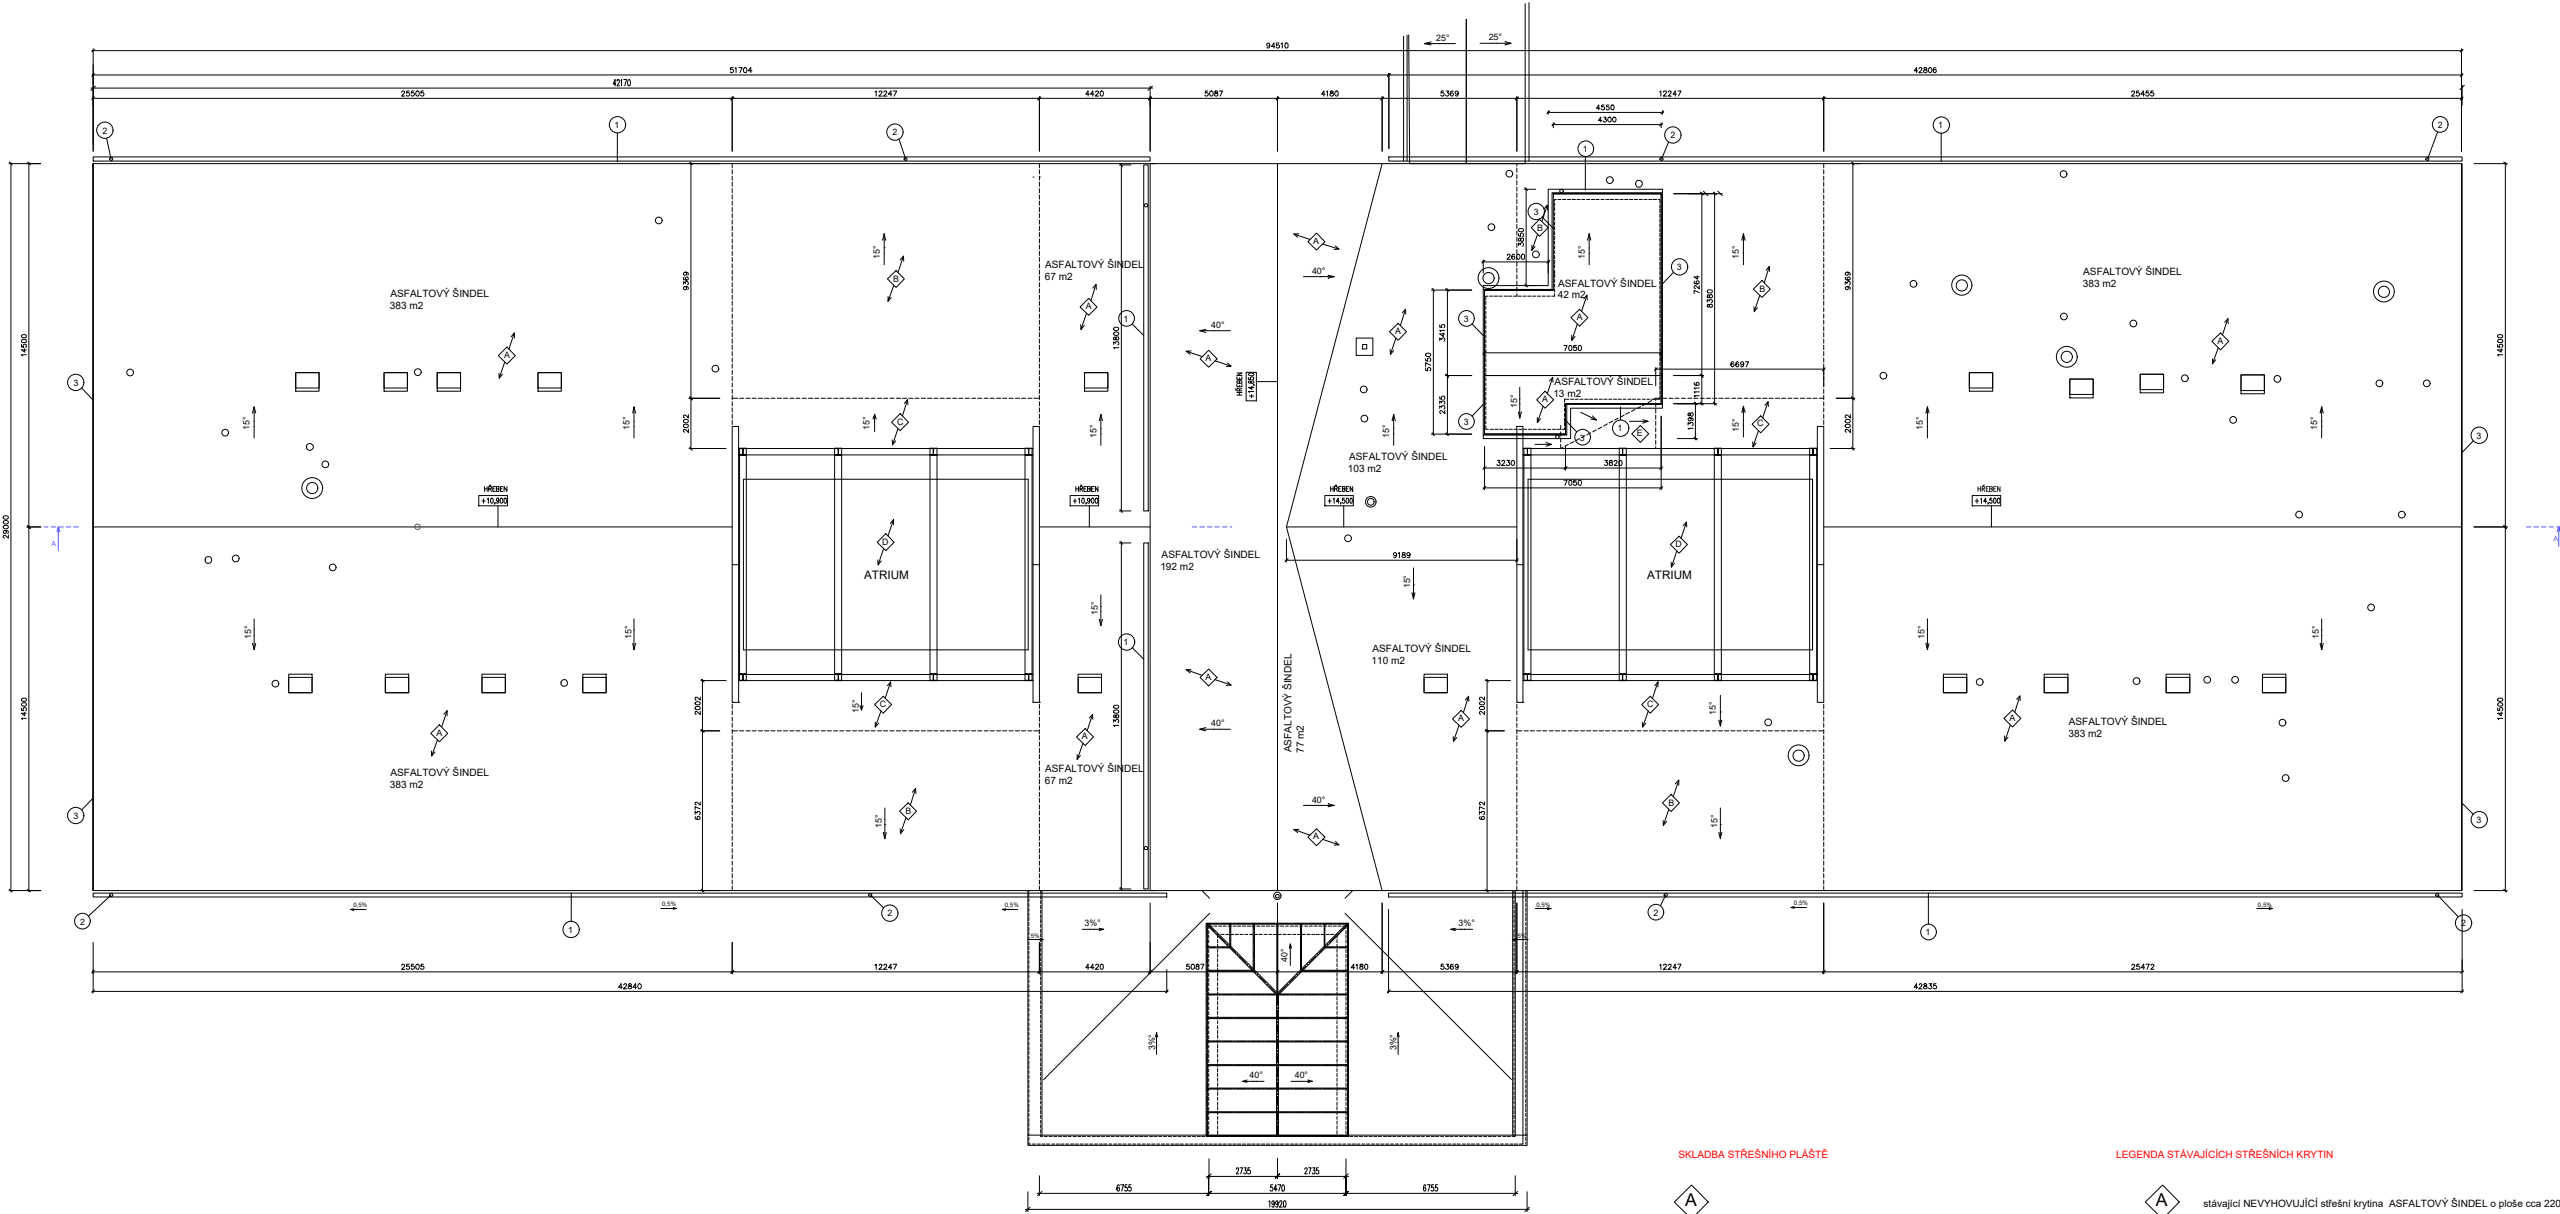
SKLADBA STŘEŠNÍHO PLÁŠTĚ

- A
- ASFALOVÉ ŠABLONY (TYPU "BONSKÝ ŠINDEL")
 - LEPENKA A 330 H
 - PRŮKLENÝ ZAKLUP, TL 24 mm
