AKCIA: Oprava ŽB stropu dielne v Krematóriu				<div>

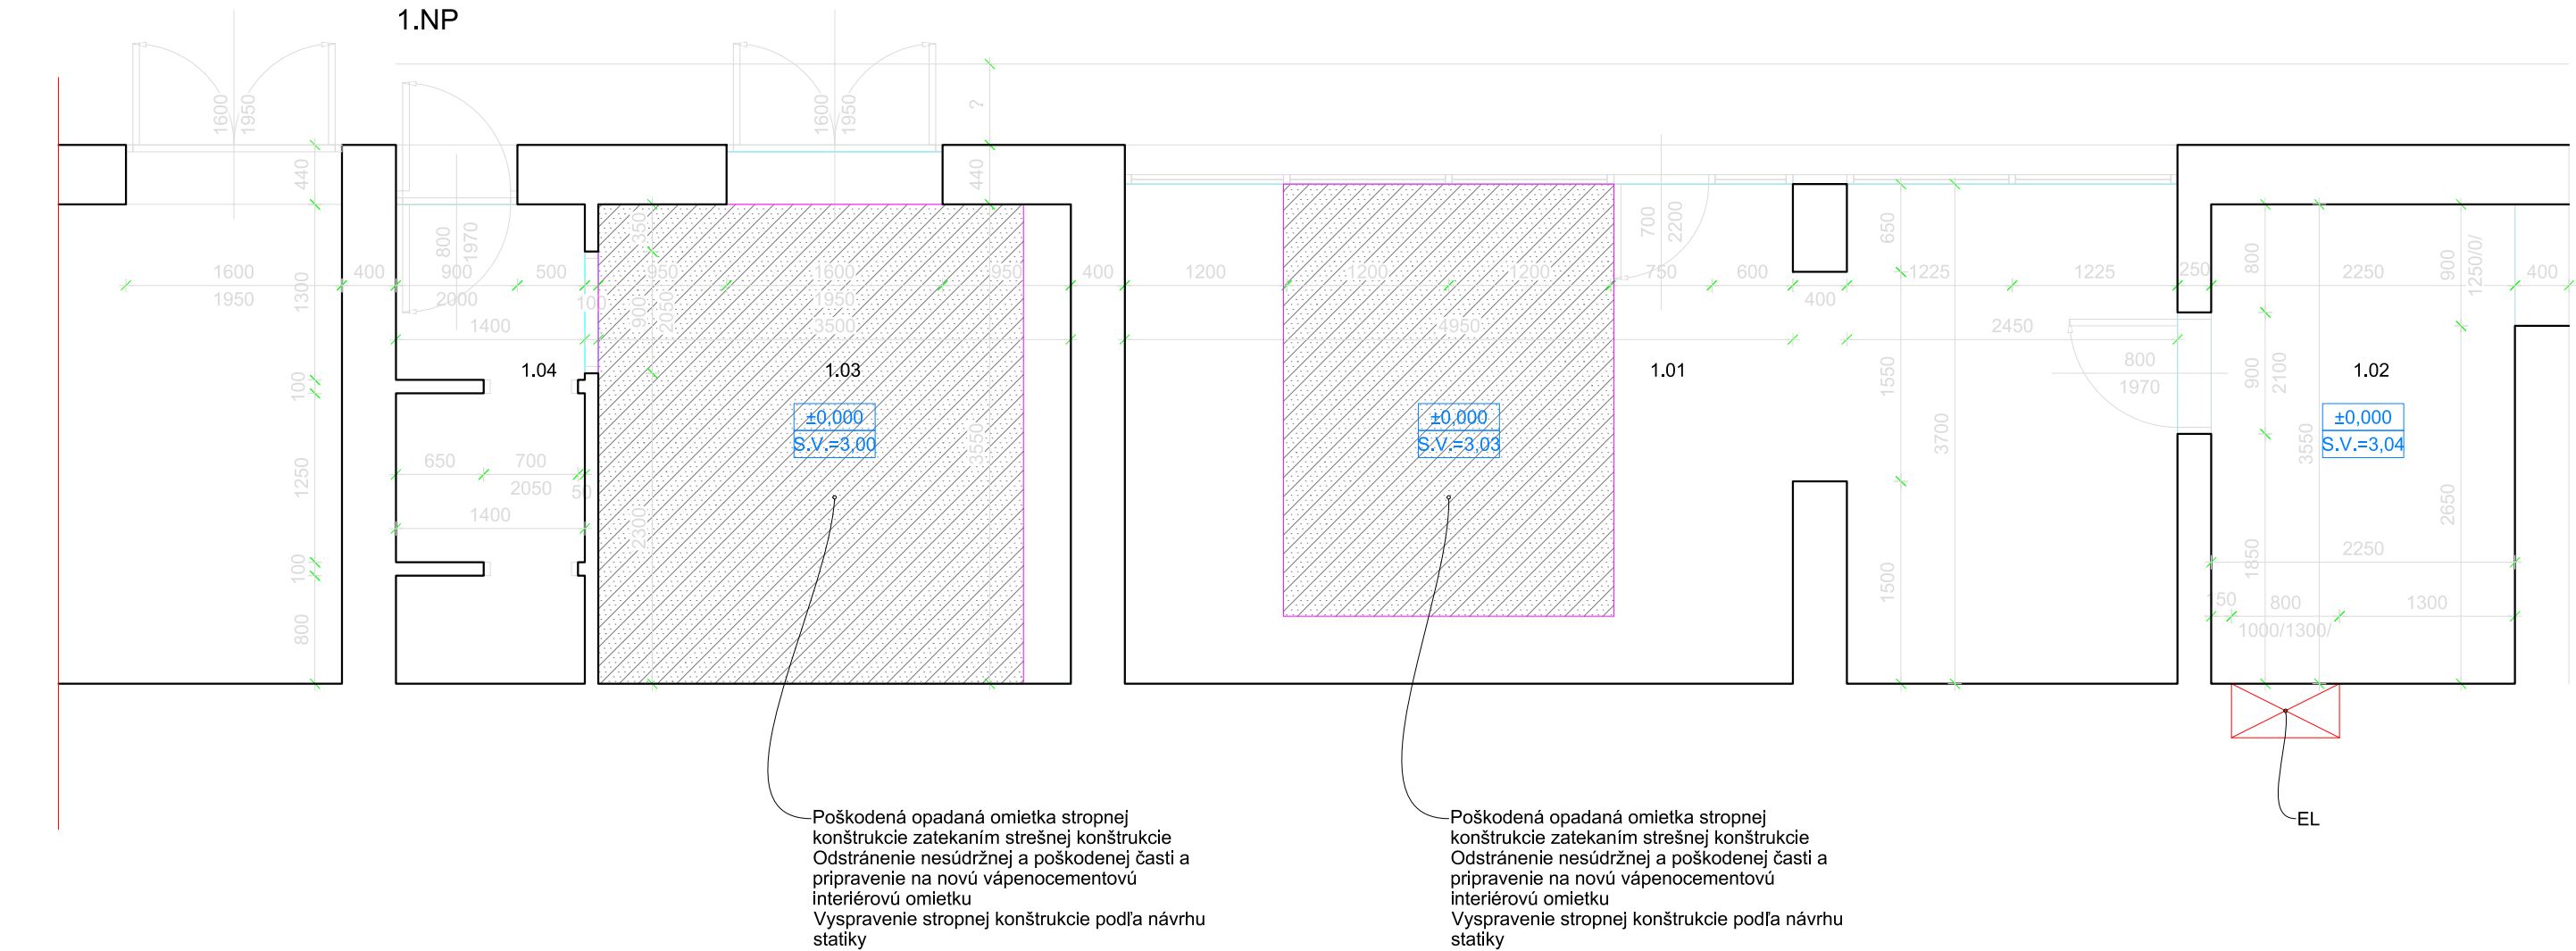
- Poškodená opadaná omietka stropnej konštrukcie zatekaním strešnej konštrukcie Odstránenie nesúdržnej a poškodenej časti a prípravenie na novú vápenocementovú interiérovú omietku
