PŮDORYS KROVU

| STAVEBNÍ ÚPRAVY ÚŘADOVNY MRAMOTICE<br>p.č. 210/1,359/14, 459/2, k.ú. Mramotice | | | | Měřítko: | 1 : 50 |
| Obsah: VÝKRES KROVU | | | | Č.výkresu: | 07 |

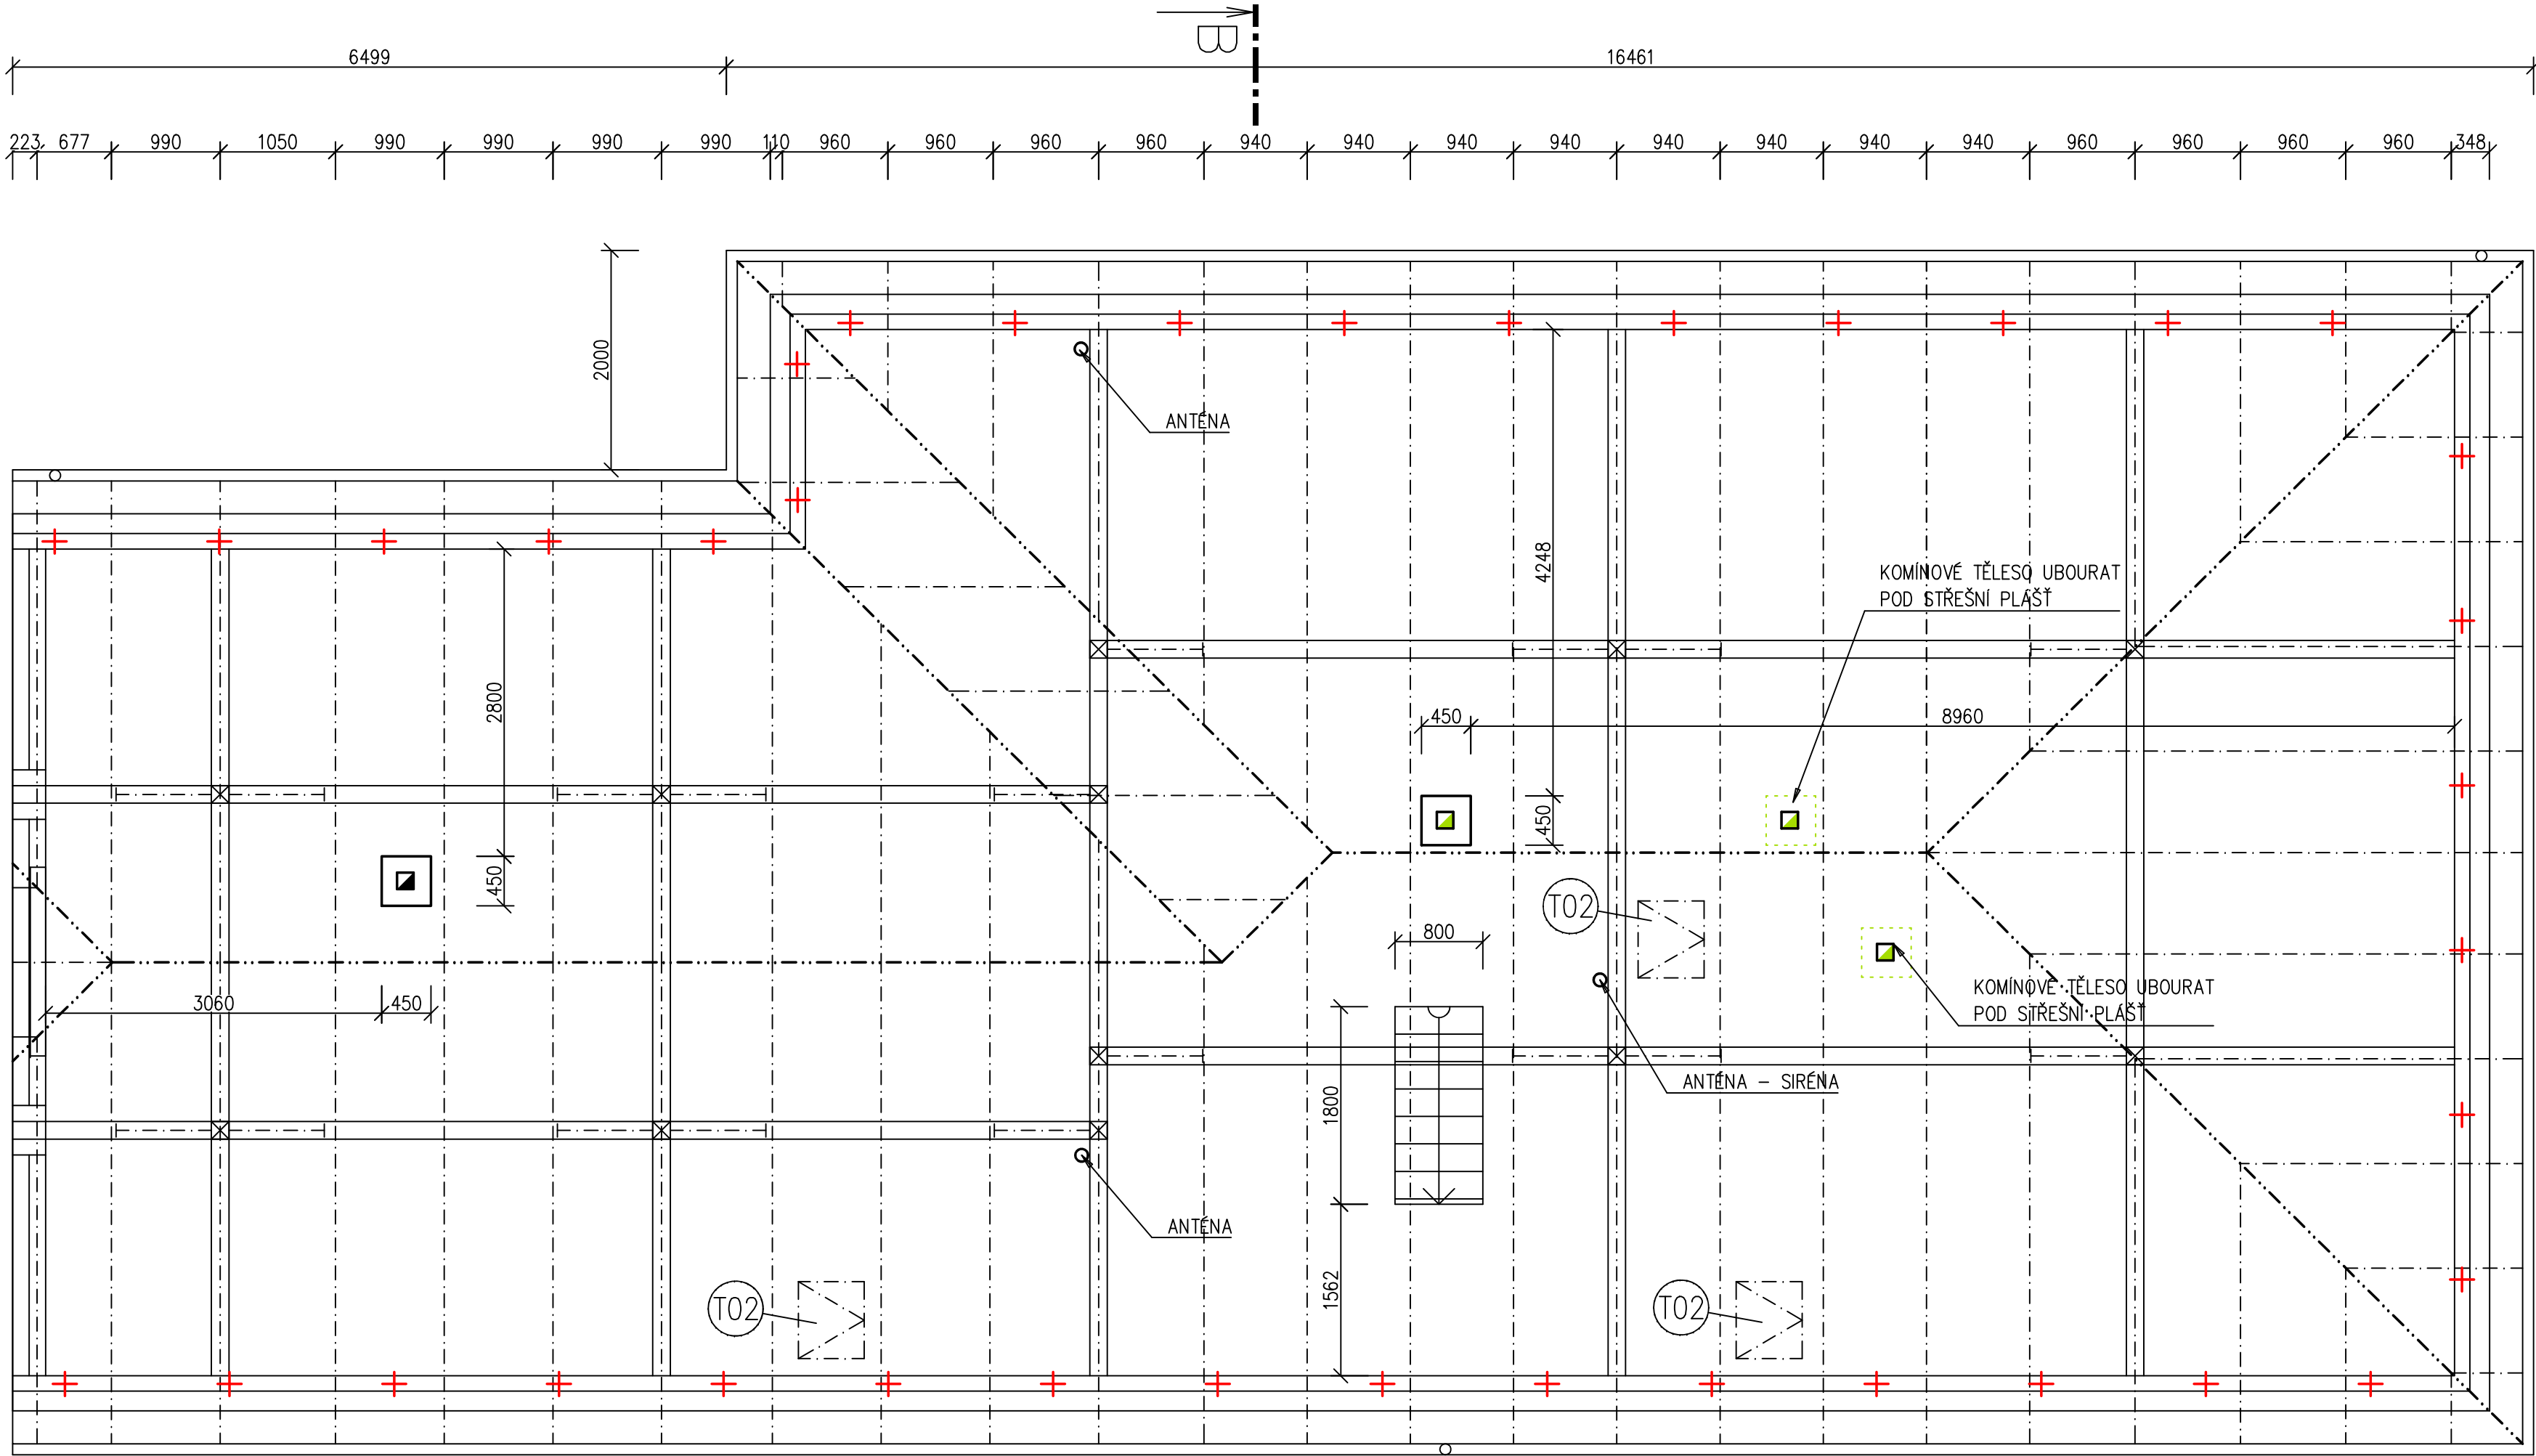
S1 STŘECHA

- NOVÁ STŘEŠNÍ KRYTINA TONDACH STODO 12, ENGOBA MĚDĚNÁ
- NOVÉ LAŽOVÁNÍ, LATĚ 60x40mm
- NOVÉ PROTILAŽOVÁNÍ, LATĚ 40x60mm
- NOVÁ POJISTNÁ HYDROIZOLAČNÍ VRSTVA, TONDACH FOL Mono DT
- STÁVAJÍCÍ KONSTRUKCE KROVU – KROKVE 100x140mm
- DEMONTÁŽ STÁVAJÍCÍ KERAMICKÉ KRYTINY A KLEMPÍŘSKÝCH PRVKŮ
- DEMONTÁŽ STÁVAJÍCÍHO LAŽOVÁNÍ

VĚTRACÍ VSUVKA – zavěšením této vsuvky na horní okraj spodního pásu fólie a položením spodního okraje horního pásu fólie na vsuvku se propojí obě vzduchové vrstvy střechy, čímž se zajistí větrání ve spodní vzduchové vrstvě střechy. Osadit ve vzdálenosti cca 150cm nad pozednicí v každém druhém poli mezi krokvi...celkem 35ks.

- POZNÁMKA:
- V RÁMCI REKONSTRUKCE STŘEŠNÍHO PLÁŠTĚ DOJDE O ODSTRANĚNÍ STÁVAJÍCÍ STŘEŠNÍ KRYTINY, KTERÁ JE Z KERAMICKÝCH TAŠEK
  - STŘEŠNÍ KONSTRUKCE JE TVOŘENA KLASICKÝM KROVEM STOJATÉ STOLICE VAZNICOVÉ SOUSTAVY. PO DEMONTÁŽI KRYTINY BUDE ODSTRANĚNO I LAŽOVÁNÍ. NÁSLEDNĚ BUDE KONSTRUKCE KROVU OČIŠTĚNA A DŮKLADNĚ PROHLÉDNUTA, PŘÍPADNĚ POŠKOZENÉ PRVKY BUDOU SANOVÁNY, NEBO VYMĚNĚNY. PŘEDPOKLÁDÁ SE NUTNOST VÝMĚNY DO 10% PRVKŮ. POZEDNICE BUDOU DODATEČNĚ PŘIKOTVENY K PODEZDÍVKÁM A TO POMOCÍ ZÁVITOVÝCH TYČÍ M-16 á cca 150cm ZAPUŠTĚNÝCH DO ZDÍVA min: 20cm NA CHEMICKÉ KOTVY. KONSTRUKCE KROVU SE PO OČIŠTĚNÍ OPATŘÍ SANAČNÍM NÁTĚREM PROTI ŠKŮDCŮM A DŘEVOKAZNÉMU HMYZU. PŘÍPADNĚ NEROVNOSTI KROKVÍ BUDOU VYROVNÁNY DŘEVĚNÝMI PŘÍLOŽKAMI 50x140mm. NÁSLEDNĚ BUDE NATAŽENA POJISTNÁ HYDROIZOLAČNÍ VRSTVA, KONTRALATĚ 40x60mm, LATĚ 60x40mm A STŘEŠNÍ KRYTINA (VIZ SKLADBA S1)

- VE STŘEŠE BUDOU OSAZENY 3 STŘEŠNÍ VÝLEZY 450x730mm
  - KOMINOVÁ TĚLESA – 2ks 450x450mm NAD ÚROVNÍ STŘECHY OBLOŽENY KONTAKTNÍM ZATEPLOVACÍM SYSTÉMEM Z MINERÁLNÍ VATY TL. 30mm S FINÁLNÍ VRSTVOU Z TENKOVRSVÉ PROBARVENÉ SILIKÁTOVÉ OMÍTKY. HLAVY KOMÍNU BUDOU OPLECHOVÁNY. DVĚ KOMINOVÁ TĚLESA, KTERÁ NEJSOU VYUŽÍVÁNA BUDOU UDBOURÁNY POD ŮRPVĚN STŘEŠNÍHO PLÁŠTĚ.

- V RÁMCI REKONSTRUKCE STŘEŠNÍHO PLÁŠTĚ BUDE PROVEDENO VYKLIZENÍ A VYČIŠTĚNÍ PŮDNÍHO PROSTORU
  - V RÁMCI STŘEŠNÍCH PLÁŠŤŮ BUDOU PROVEDENY NOVÉ KLEMPÍŘSKÉ KONSTRUKCE A TO Z LAKOVANÉHO Pz PLECHU – BARVA V ODSŤINU STŘEŠNÍ KRYTINY
