POHLED – ULICE OBROKOVÁ

stancimichal@seznam.cz / +420 605 55 82 73		Dokumentace pro provedení stavby	
Navrhl a vypracoval: Ing. arch. Michal Štancl		Místo: Znojmo	
Zodpovědný projektant: Ing. A. Čeleda (2568/92)		Rozměr: 594/297	
Obnova fasády a výměna oken směrem do ulice Obroková, Obroková 3 – 1. ETAPA, Znojmo, 669 02, p. č. 3, katastrální území Znojmo-město		Datum: 5/2023	
Investor: Město Znojmo, Obroková 1/12, Znojmo, 66902		Měřítko: 1:100	
Obsah: Pohled – ulice Obroková		Č. výkresu: Č. revize:	
		D.1.1.b.1.1

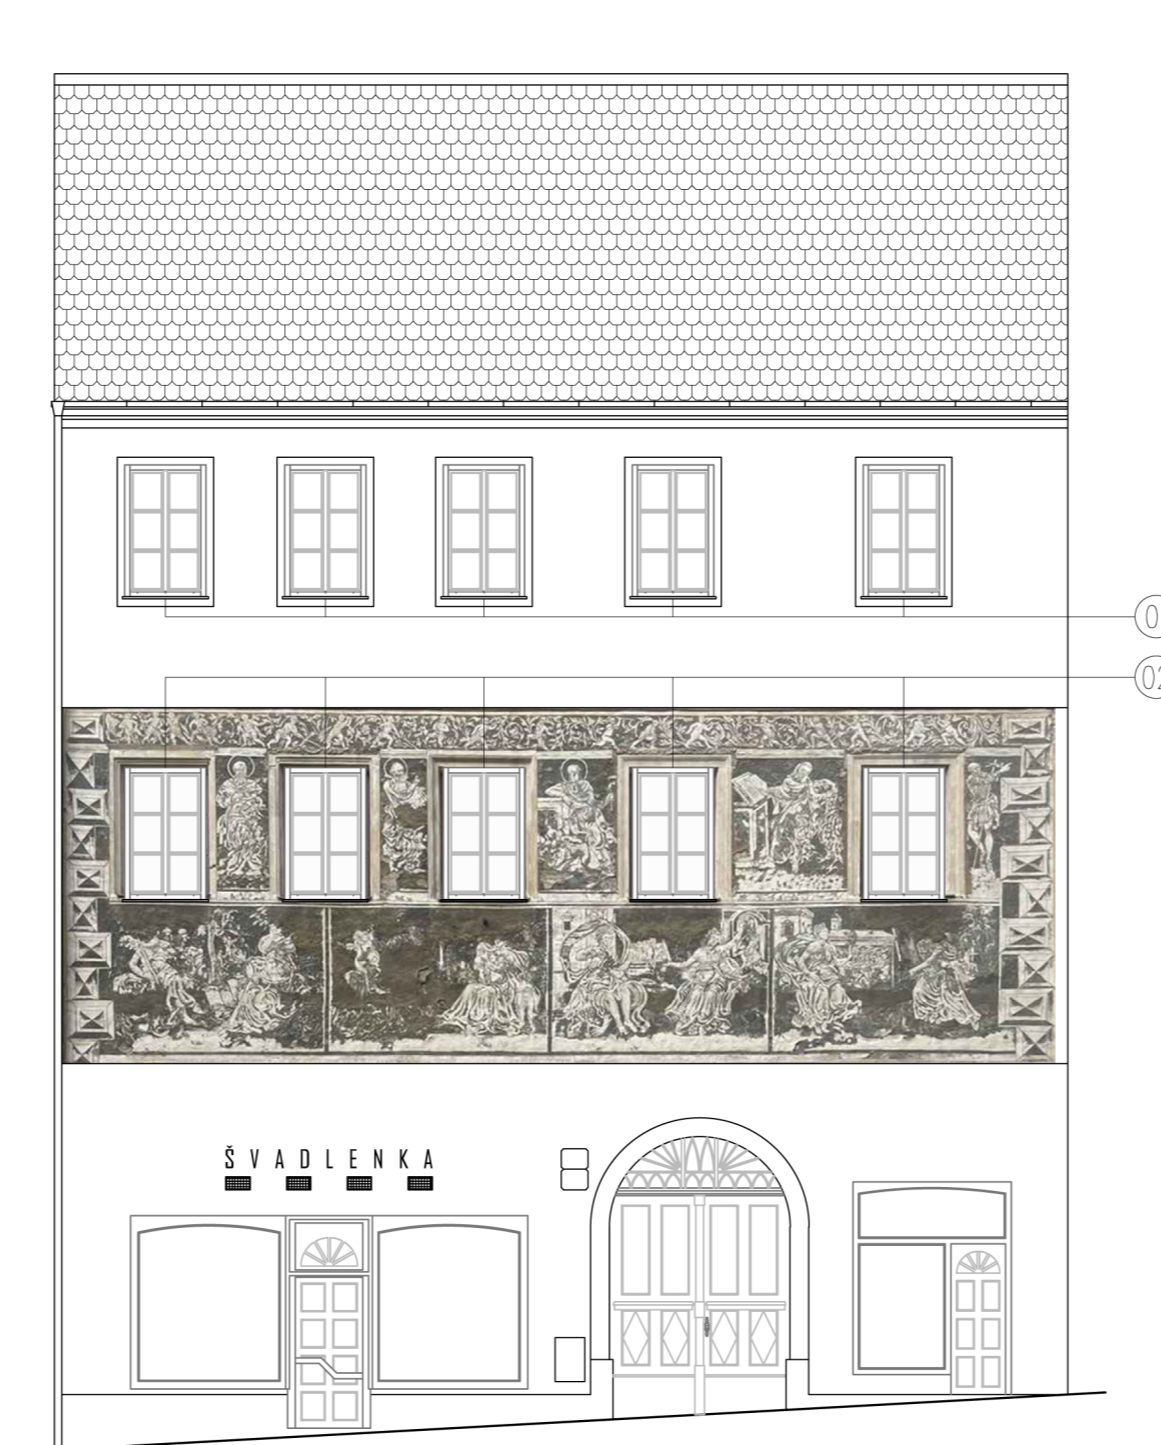
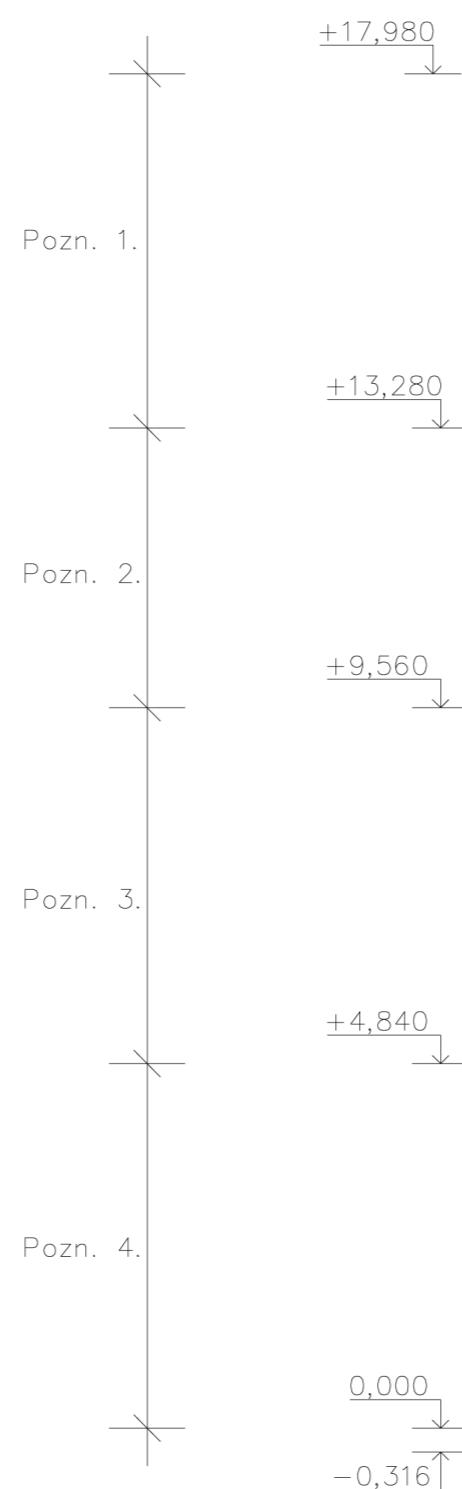
Pozn. 1
– revize střešního pláště, lokální opravy a doplnění střešní krytiny, revize okapů a jejich případná oprava a čištění

Pozn. 2
– průzkum ukázal, že ve 3NP se nachází velmi porušená vrstva vápenné omítky se světle okrovým nátěrem

Pozn. 3
– sgrafitová výzdoba celého pásu 2NP

Návrh:
– odstranění nesoudržných vrstev nátěru i omítek a jejich opětovné doplnění vhodným materiálem (odhad 70%)
– doporučeny jsou materiály určené pro památkovou obnovu např. dle typových listů: FASO FV (fasáda) + FASO 20V (plastické prvky fasády)
– zachovat strukturu omítky (předložit vzorky ke schválení)
– dodržet barevnost fasády (světlý okrový odstín), všechny odstíny předložit ke schválení na vzorcích
– sgrafitová část fasády bude při provádění těchto prací celoplošně krytá po celou dobu provádění prací

Návrh:
– restaurování sgrafit – samostatná restaurátorská zpráva, zpracovaná způsobilou osobou
