navrhnutý stav  
stavebný postup č.6

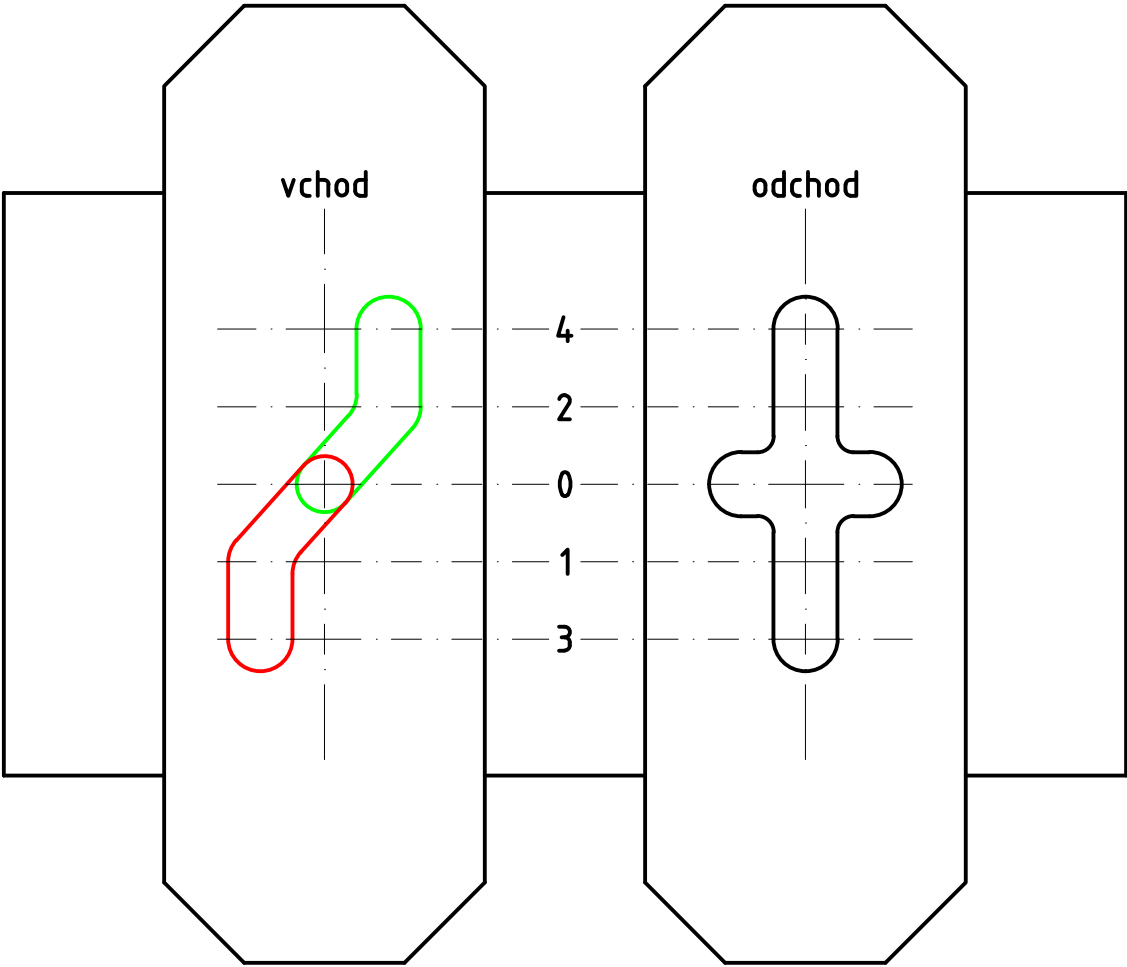
smer Liptovský Mikuláš

Poznámka :  
Výkres je informatívny, na miestnom šetrení sa nepodarilo vybrať plech z prístroja,  
jednotlivé rozmery neboli odmerané, presné rozmery bude treba zistiť počas výmeny plechov

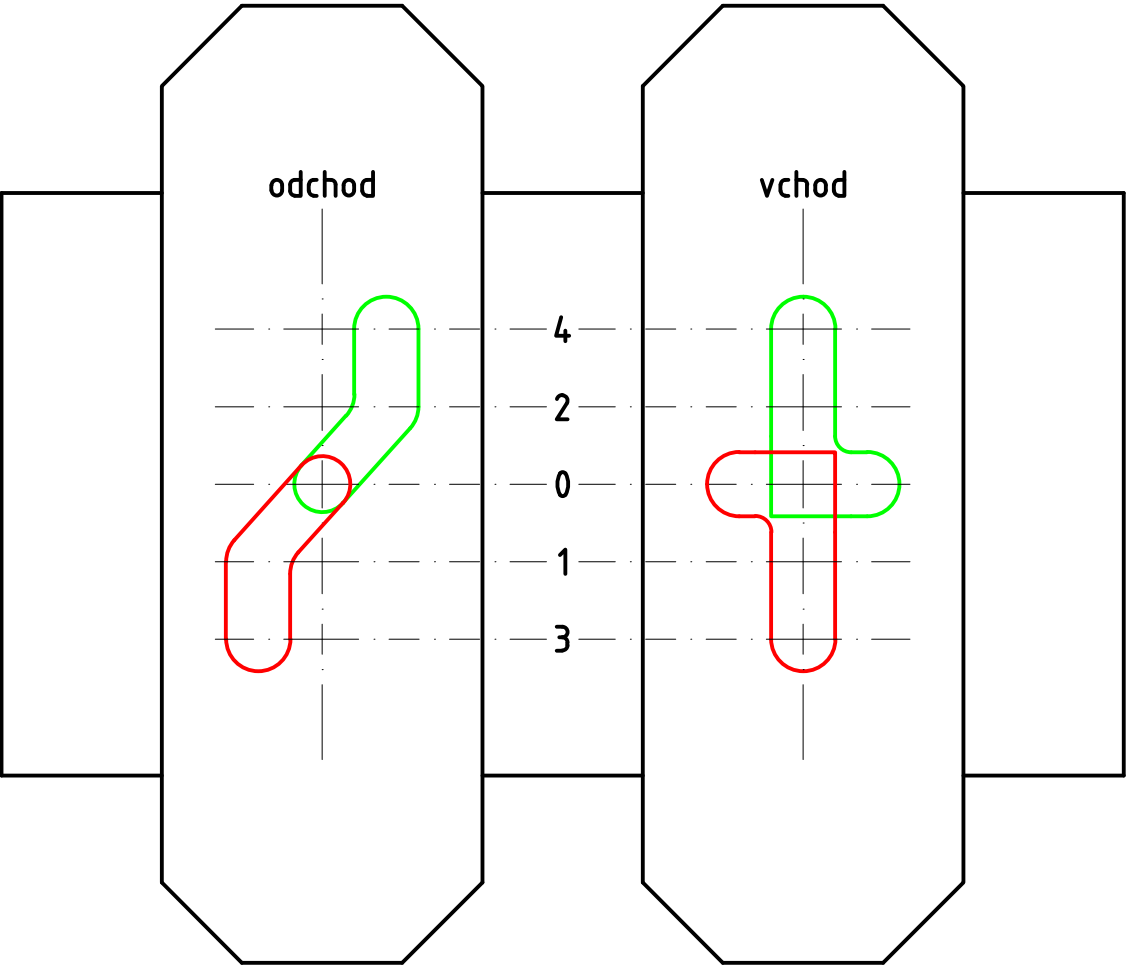
smer Kráľova Lehota

Poznámka :  
Výkres je informatívny, na miestnom šetrení sa nepodarilo vybrať plech z prístroja,  
jednotlivé rozmery neboli odmerané, presné rozmery bude treba zistiť počas výmeny plechov
