SPOLUPRÁCE		KRAJ		ZEMSKÝ		ČÍSLO PARÉ	
VED. PROJ.		ING. PETR ROHLÍČEK		KATASTRÁLNÍ ÚZEMÍ		BYSTRICE POD HOSŤNÝM 617113	
ZOD. PROJ.		ING. JAN ČERNÝ		OBJEDNATEL		MĚSTO BYSTRICE P. HOSTNÝM, MASARYKOVÁ NÁM. 137, BYSTRICE P.H.	
KONTROLA		ING. PETR ROHLÍČEK		BYSTRICE		SANACE POŠKOZENÝCH DŘEV. STROPŮ A KROVŮ	
SPOLUPRÁCE		VÝKRES		PŮDORYS STROPY NAD 2. NP		STUPĚŇ	
						DSP+OPS	
						FORMAT	
						10 x A4	
						MĚR.	
						1:50	
						DATUM	
						08/2018	
						PROF.	
						VVK.Č.	
						D.1.1.	
						2.2

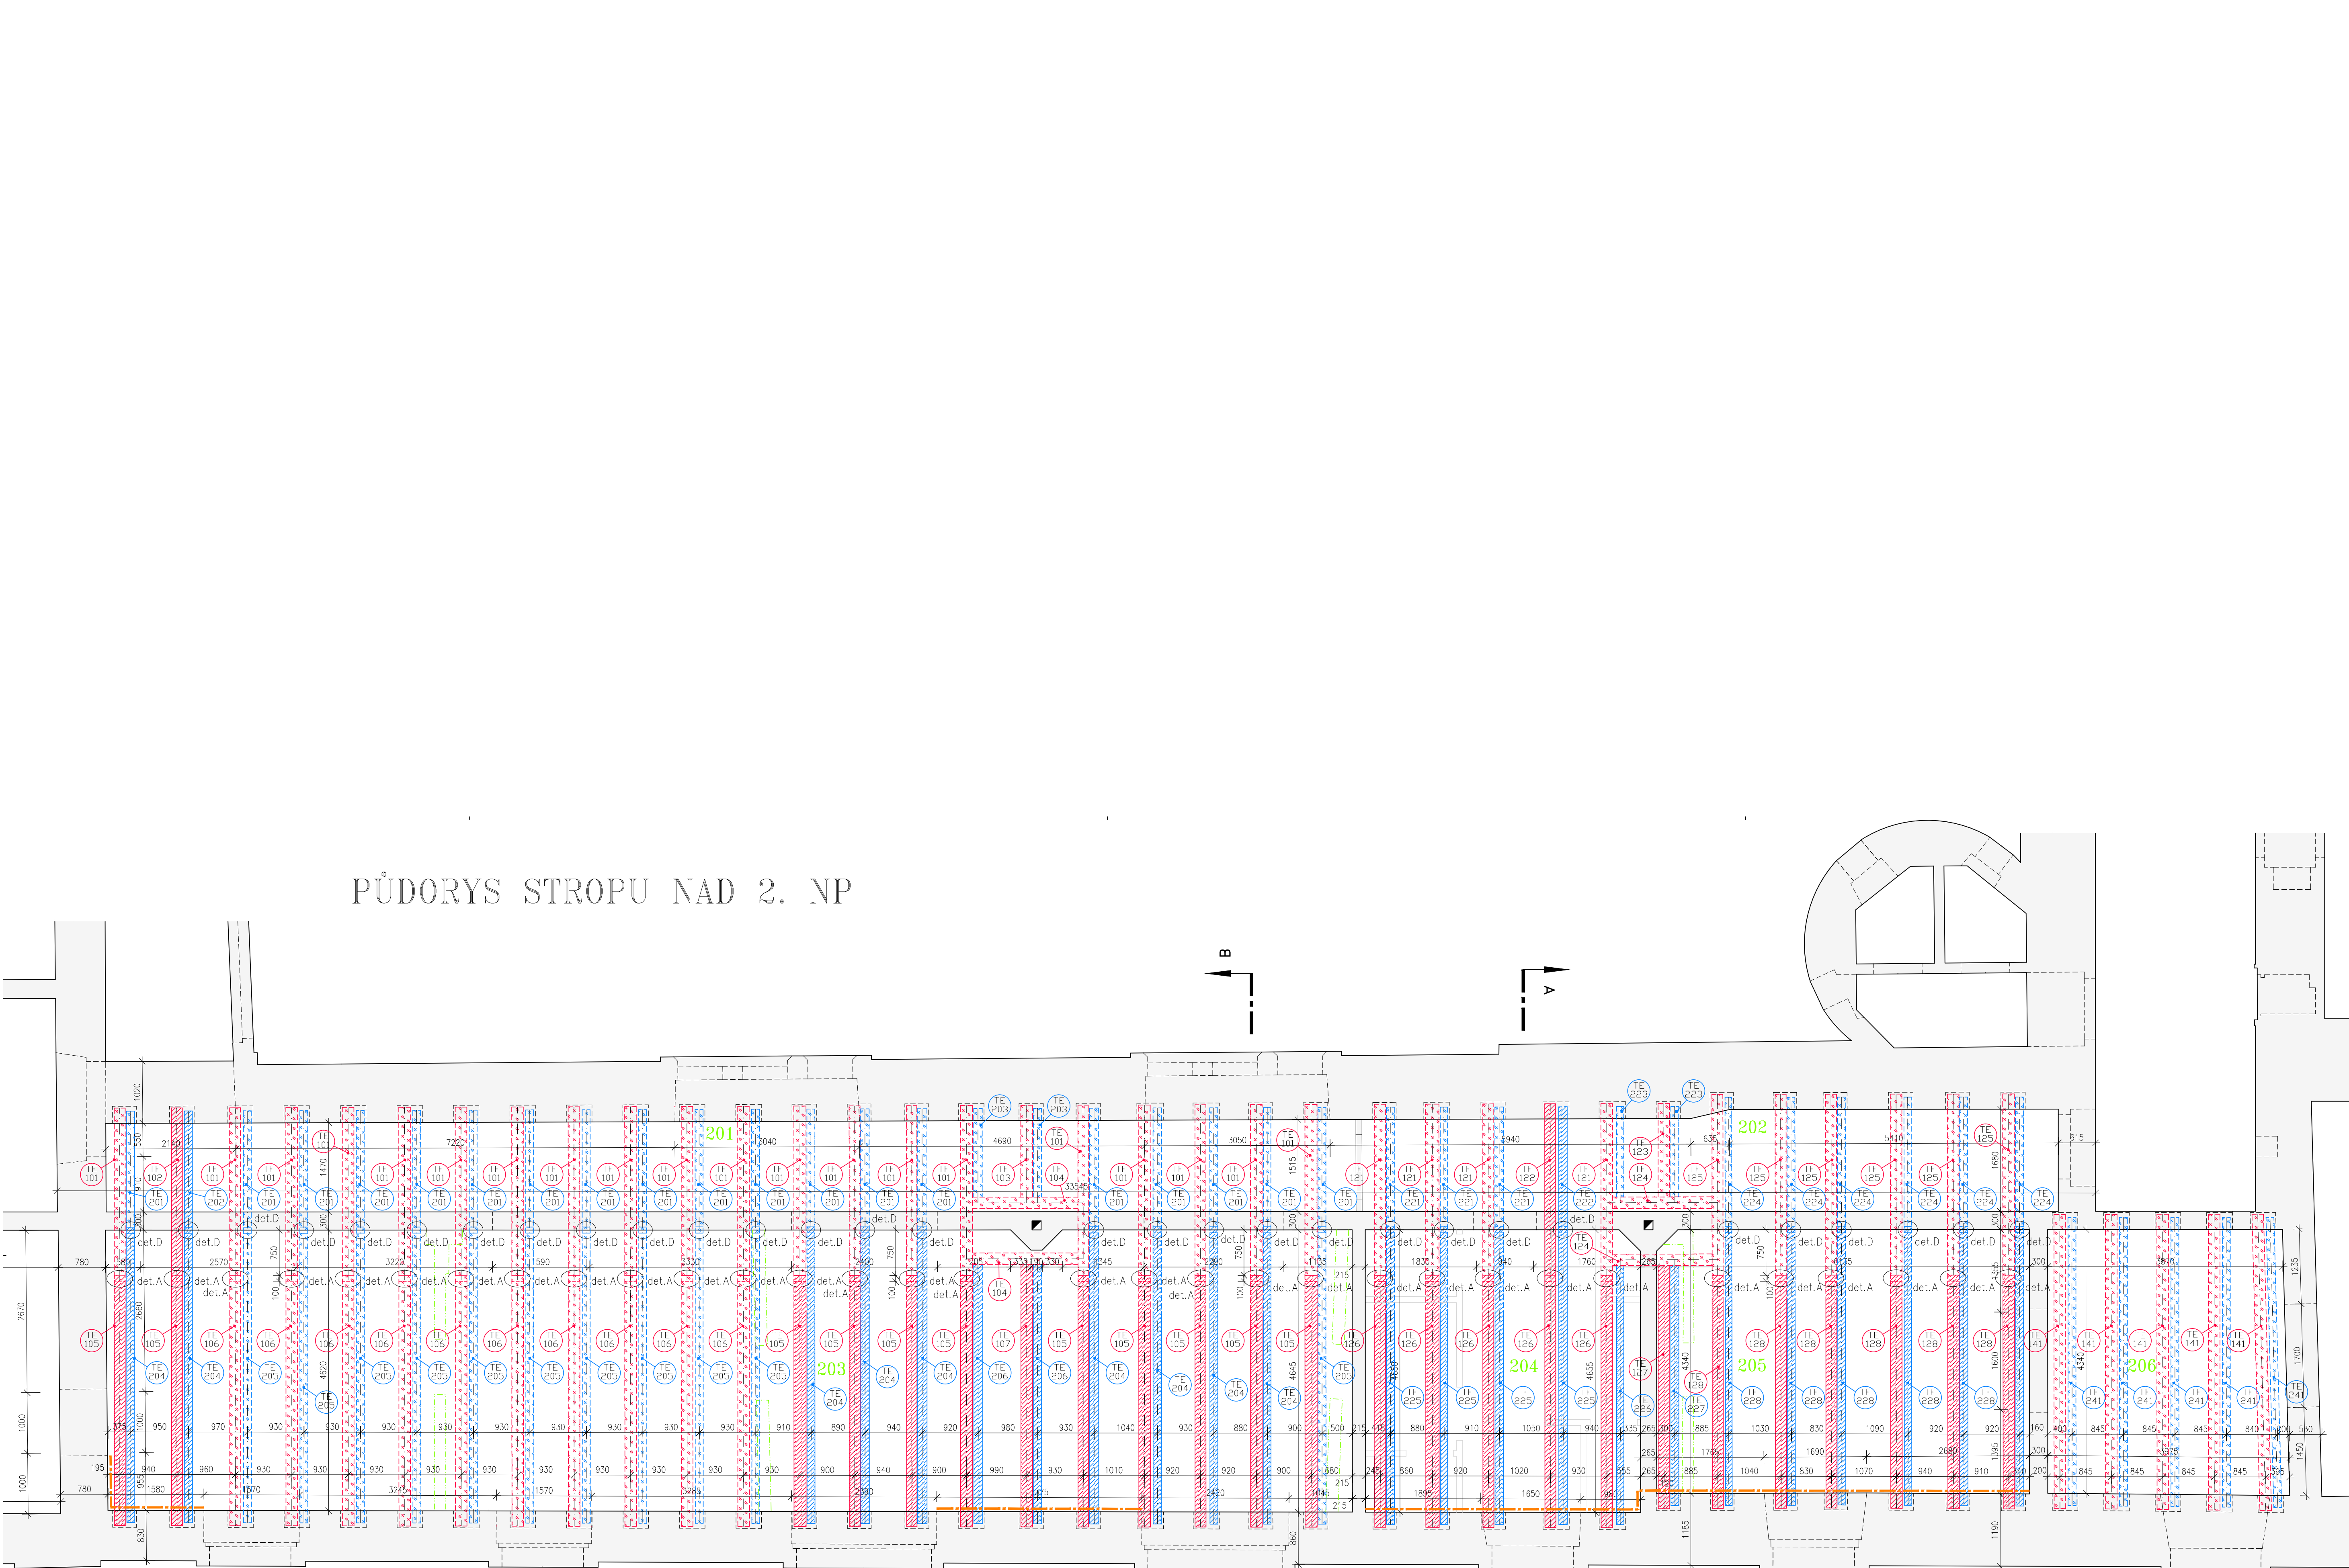
- Předpokládaný rozsah stávajícího zdiva s lehkým napadením stropů dřevomorkou, kde je navrženo porovnávací sanace: jedná se o celou plochu zdiva v kontaktu se stropem, podlahou i podhledem včetně kapes s uložením trámů) a o pás na stěně výšky 500 mm nad podlahou a 500 mm pod podhledem stropní konstrukce – otlučit omítku, vyškrtbat spáry do hloubky 30 až 40 mm, povrch očistit od prachu, provést 3x postřik fungicidem a povrch opatřit vápennou štukovou omítkou s přísadou fungicidu (1ic stěn), resp. přesprávat vápennou maltou s přísadou fungicidu (kapsy a zdivo bez omítek) – další podrobnosti viz Technická zpráva. Poznámka: Skutečný rozsah sanace určí upřesňující průzkum v průběhu stavby. Poznámka: V místech intenzivního ohniška napadení dřevomorkou provést hloubkovou sanaci zdiva pomocí fungicidní injektáže zdiva – po průběhu projektu předpokládáme plochu hloubkové sanace zdiva 5 m² do průměrné hloubky 500 mm.

- Stropní konstrukci bylo možné prověřit pouze v rozsahu dvou pásových sond provedených podél východního průčelí a dvou lokálních sond provedených na chodbě v západního průčelí. Stropní a podhledové trámy mimo sondy jsou zakresleny v předpokládané poloze a profilaci na základě poznatků zjištěných v sondách, a to včetně trémových výměn u komínů. Přesná poloha a profilace trámů bude upřesněna po rozkrytí stropů během stavby.

- Zhlaví všech stropních a podhledových trámů vysekat ze zdiva tak, aby byla vytvořena větrávací kapsa min. šířky 30 mm.
- Všechna zhlaví trámů položit zespodu (v pořadí od zdiva) asfaltovým pásem typu R a impregnovaným dubovým nebo okádovým prkénkem. Zhlaví nesmí být zapuštěn do zdiva, proto zdivo v kapsách musí být proti hornímu zhlaví trámů doklínováno dubovými klíny tak, aby byla zajištěna jeho dostatečná stabilita v rozsahu každé kapsy.

- V rámci stavby musí být zajištěny minimálně dvě údržbové prohlídky po ukončení prací, při kterých bude provedena kontrola a údržba spojů trámů a obnovena funkčnost klínování zdiva v kapsách pro zhlaví stropnic dorozemní klínů (po úplném vysušení a smrštění dřeva trámů).

- Veškeré dřeva stropů chemicky ošetřit biocidem bez barevného pigmentu.
