| Názov projektu: Revitalizácia centra s ohľadom na zmenu klímy | | |
| Pódorysy 2.NP SO 01, SO 02 - Nový stav | | |
| Časť PD: Architektonicko stavebné riešenie | Stupeň PD: Dokumentácia pre stavebné povolenie | CREATERRA s.r.o. - architektúra |
| Dátum: 08/2024 | Číslo výkresu: E.1.09 | Číslo paré: |

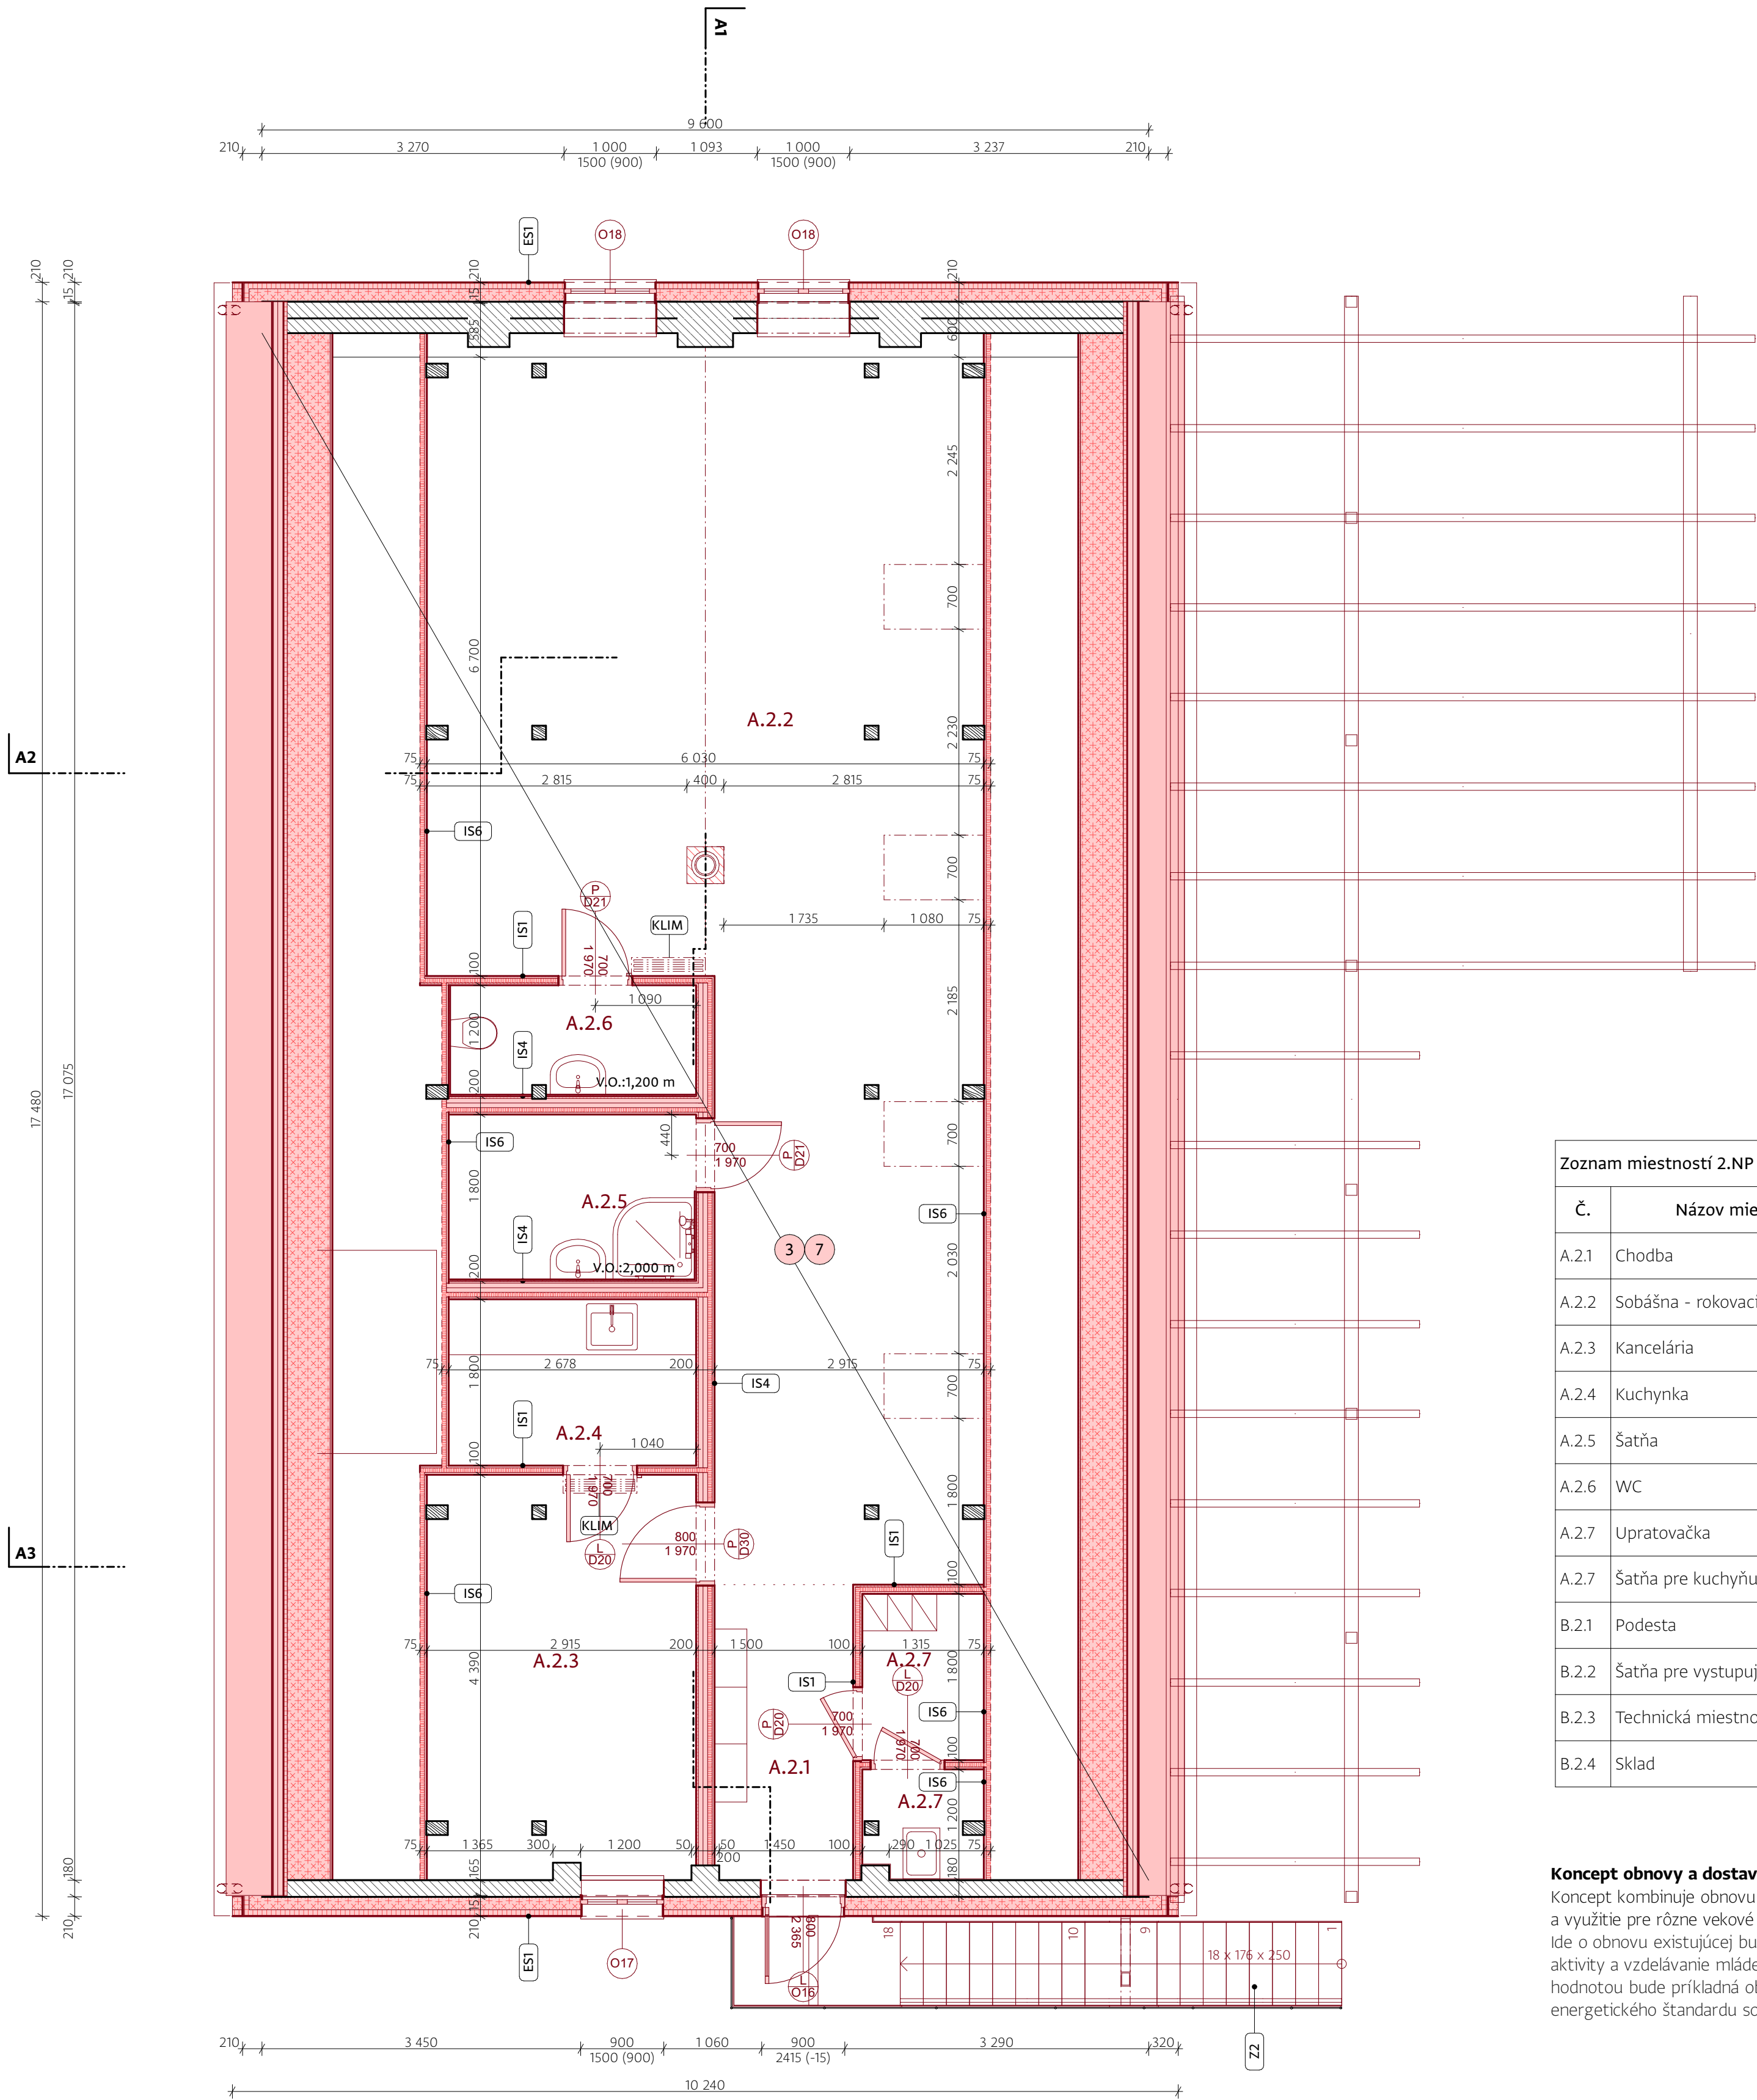
Koncept obnovy a dostavby:
Koncept kombinuje obnovu historických hodnôt a kultúrneho dedičstva s modernými prvkami a ponúka priestory pre rozmanité aktivity a využitie pre rôzne vekové skupiny a záujmy.
Ide o obnovu existujúcej budovy pohostinstva, skladu a dvora na lepšie využitie pre miestnu komunitu a turizmus, cykloturizmus, aktivity a vzdelávanie mládeže s dôrazom na oživenie remesiel, nadviazanie na históriu a maďarsko-slovenskú kultúru. Pridanou hodnotou bude príkladná obnova historického domu s využitím lokálnych tradičných materiálov a technológií na dosiahnutie lepšieho energetickeho štandardu so zachovaním pôvodných hodnôt stavby a so začlenením prvkov adaptácie na klimatickú zmenu.
