Przekrój A_A

Temat:	Inwentaryzacja budynku biblioteki Gminnej	
Lokalizacja:	Rudy ul Rogera	Przekrój A_A
Inwestor:	Gmina Kuźnia Raciborska	Nr rys. T.4
Opracował:	Krzysztof Józef	Podpis
Data:	czerwiec 2020

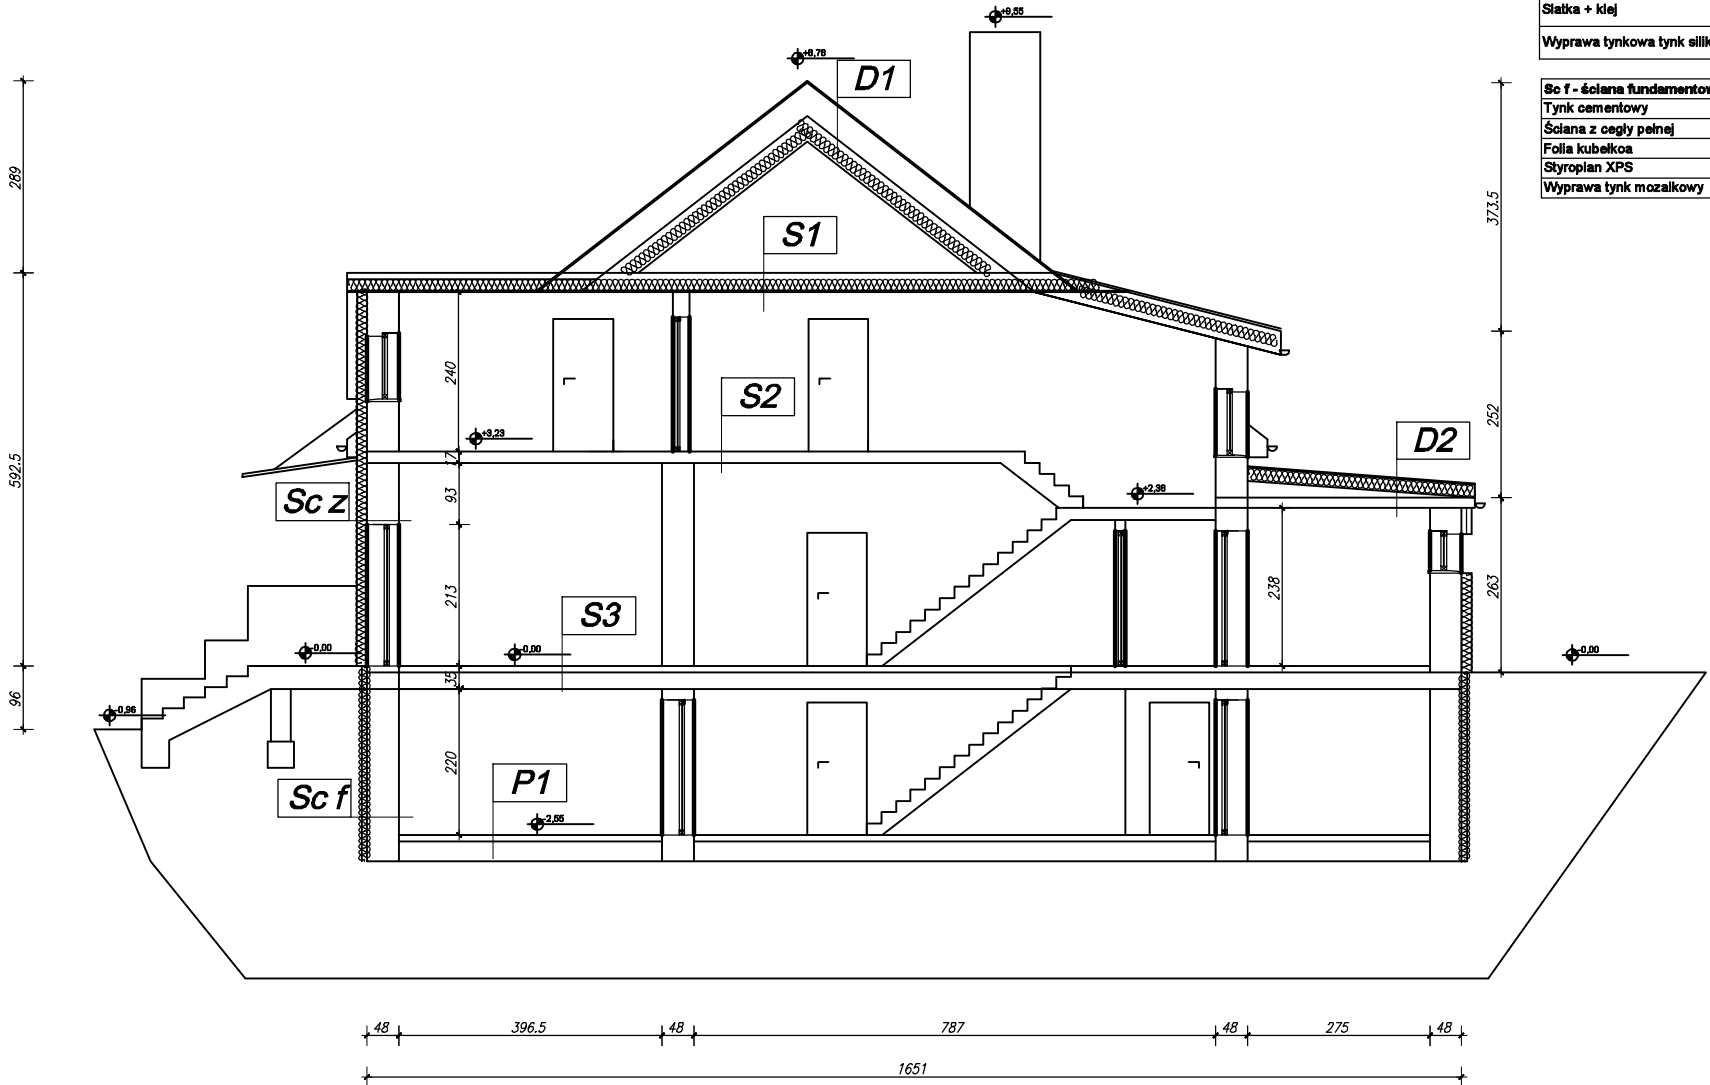
D 1 - Dach		cm
Błacha trapezowa	0,75	cm
Łaty	6,0	cm
Kontrłaty	4,0	cm
Folia		
Krokwie	8,0	cm
Izolacja z wełny min + 15	25,0	cm

D 2 - Dach		cm
Papa wierzchniego krycia termozgrzewalna 5,2 mm	0,4	cm
Papa podkładowa termozgrzewalna	0,4	cm
Styropap gr 25	25,0	cm
Wylewka betonowa	4,0	cm
Strop betonowy	12,00	cm
Tynk cementowo wapienny	2,0	cm

S1- warstwy stropu		cm
Deskowanie	2,5	cm
Jętki dachu	15,0	cm
Wełna mineralna	10,0	cm
Tynk z trzciną	1,50	cm

S2 - warstwy stropu		cm
Panele podłogowe, wykładzina	1,5	cm
Deskowanie pełne	3,2	cm
Belki drewniane	20,0	cm
Izolacja trzcina / wełna min	10,00	cm
Płyta g-k	1,50	cm

S3 - warstwy stropu		cm
Panele podłogowe, wykładzina	1,5	cm
Deskowanie pełne	3,2	cm
Strop Kłaina	16,0	cm
Tynk wapienny	1,5	cm

Sc z - ściana zewnętrzna		cm
Tynk cementowy	2,0	cm
Cegła pełna	48,0	cm
Tynk cementowo-wapienny	2,0	cm
Styroplan EPS gr 15	15	cm
Siatka + klej		
Wyprawa tynkowa tynk silikonowy

Sc f - ściana fundamentowa		cm
Tynk cementowy	2,0	cm
Ściana z cegły pełnej	48	cm
Folia kubelkosa		
Styroplan XPS	8,0	cm
Wyprawa tynk mozaikowy		cm
