SANÁCIA SPODNEJ STAVBY

201-00

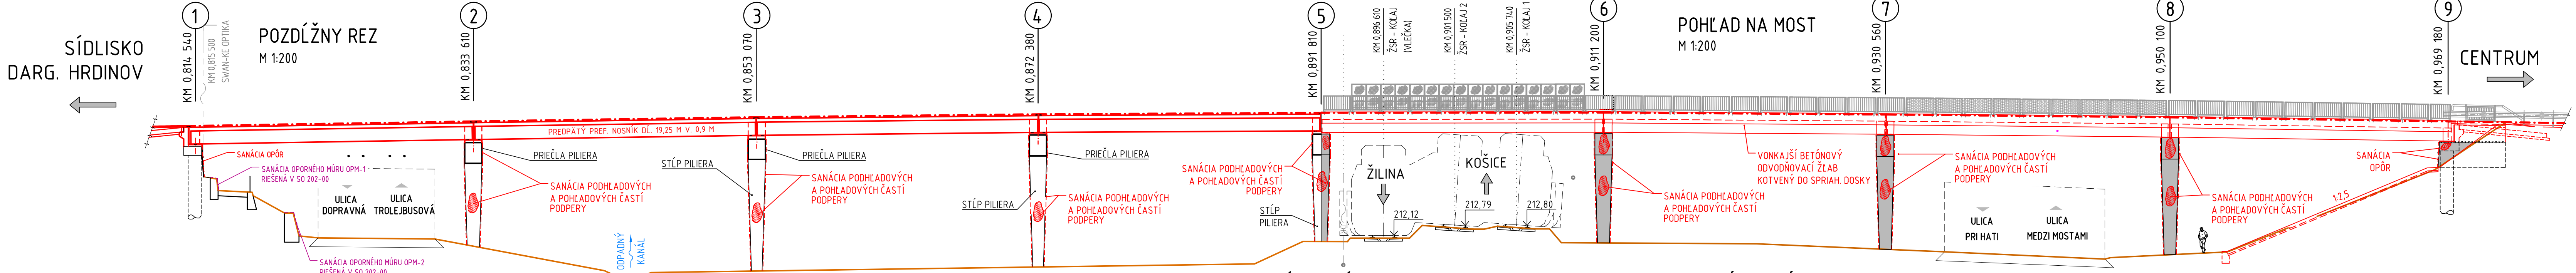
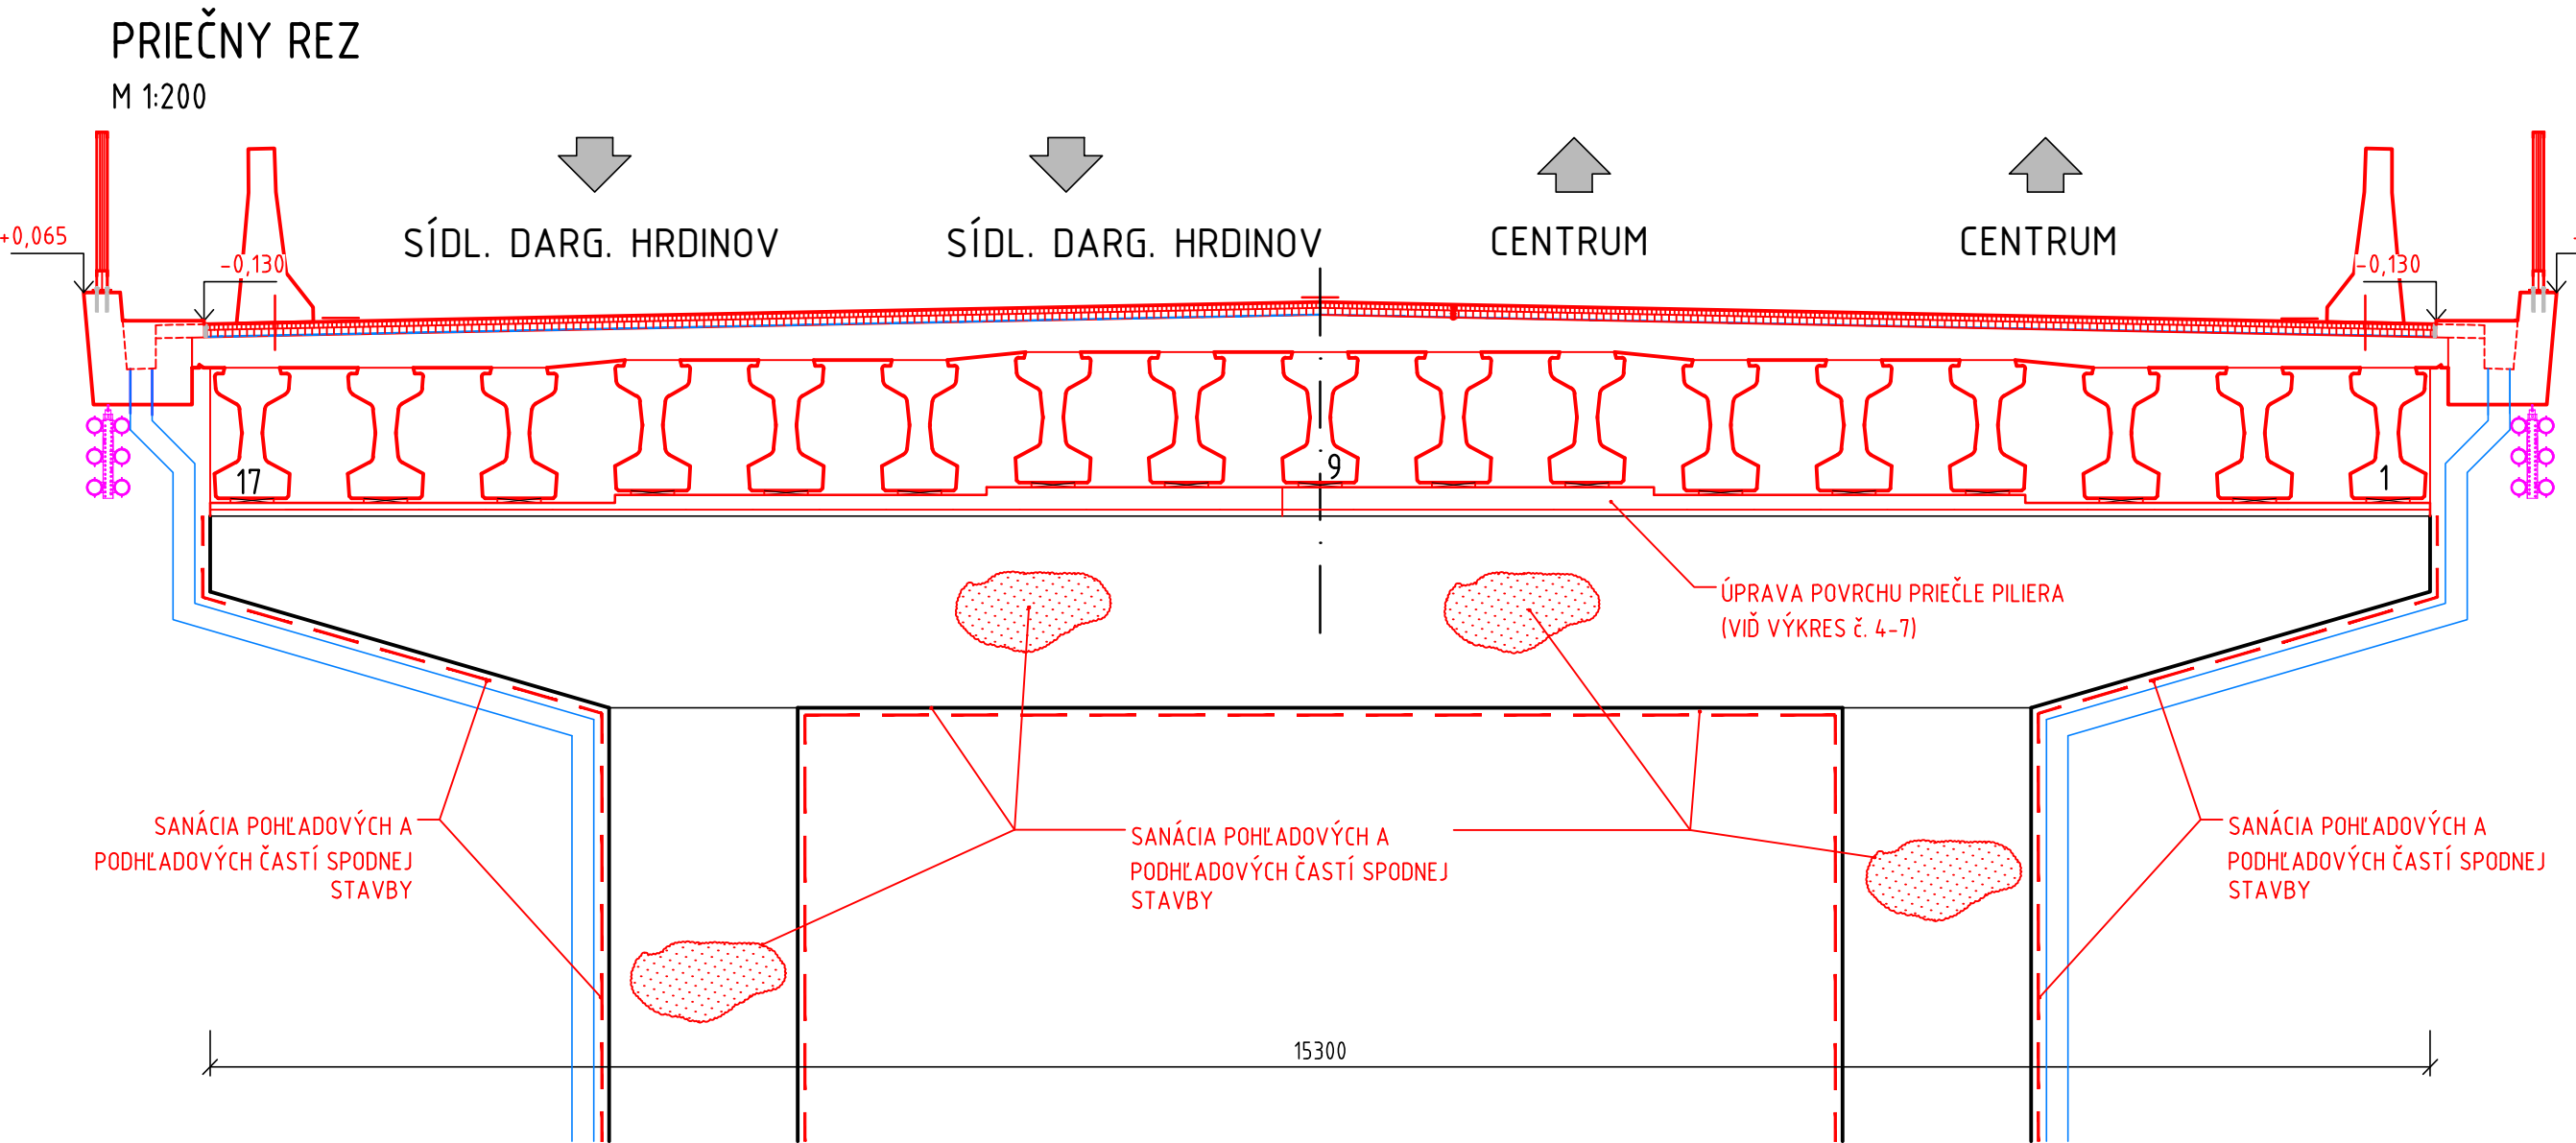
- SANÁCIA POŠKODENÝCH ČASŤÍ PОВRCHU BUDE PREBIEHAŤ NASLEDOVNE:
- OČISTENIE KONŠTRUKCIE NA ZDRAVÝ BETÓN S ODTRHOVOU PEVNOSŤOU 1-1,5 MPA
  - ODSTRÁNENIE SKORODOVANÝCH ČASŤÍ VÝSTUŽE A OŠETRENIE ANTIKORÓZNYM NÁTEROM ( V PRÍPÁDE VÄČŠIEHO POŠKODENIA ÚČINNÉJ PLOCHY VÝSTUŽE SA DOPLNÍ EXISTUJÚCA VÝSTUŽ DODATOČNE LEPENOU )
  - NANESENIE SPOJOVACIEHO MOSTÍKA
  - APLIKÁCIA SANAČNEHO SYSTÉMU (SANAČNÁ MALTA R4 - STN EN 1504-3), JEDNOVRSTVOVÝ SYSTÉM PRE POŠKODENIE DO 30 MM, DVOJVRSTVOVÝ SYSTÉM PRE POŠKODENIE DO 50 MM
  - NANESENIE OCHRANNÉHO A ZJEDNOCUJÚCEHO NÁTERU.
  - EPOXIDECHTOVÝ NÁTER SPODKU N.K. AKO OCHRANNÝ POVLAK PROTI VÝFUKOVÝM PLYNOM ( 2,0 M OD OSI KOŁAJE NA KAŽDÚ STRANU ) - V ZMYSLE STN 73 6223

- VZHLADOM NA NEBEZPEČENSTVO VZNIKU MIKROTRHLÍN SÚ PRI PRÍPRAVE KONŠTRUKCIE VYLÚČENÉ RAZANTNÉ DYNAMICKÉ METÓDY.
- UVOLNENÉ ČASŤI KONŠTRUKCIE ZISTENÉ POKLEPOM BUĐÚ ODSTRÁNENÉ ĽAHKÝMI BÚRACÍMI KLADIVAMI.
- CELÝ PОВRCH KONŠTRUKCIE BUDE OTRYSKANÝ VYSOKOTLAKOVÝM VODNÝM LÚČOM DO DOSIAHNUTIA POŽADOVANEJ KVALITY PОВRCHU SANOVANEJ KONŠTRUKCIE.
- VÝSTUŽ SA ZBAVÍ SKORODOVANÝCH ČASŤÍ PRIČOM SA MUSÍ STANOVÍŤ ROZSAH POŠKODENIA RESP. ÚČINNÁ PLOCHA VÝSTUŽE. V PRÍPÁDE VÄČŠIEHO POŠKODENIA SA DOPLNÍ EXISTUJÚCA VÝSTUŽ DODATOČNE LEPENOU A PОВRCH SA NÁSLEDNE UPRAVÍ NOVOU KRYCOU VRSTVOU S DŔKLADNÝM PREPOJENÍM S EXISTUJÚCOU NOSNOU KONŠTRUKCIOU.
- NA KONEČNÚ ÚPRAVU SA POUŽIJE ZJEDNOCUJÚCI NÁTER BETÓNOVEJ FARBY.

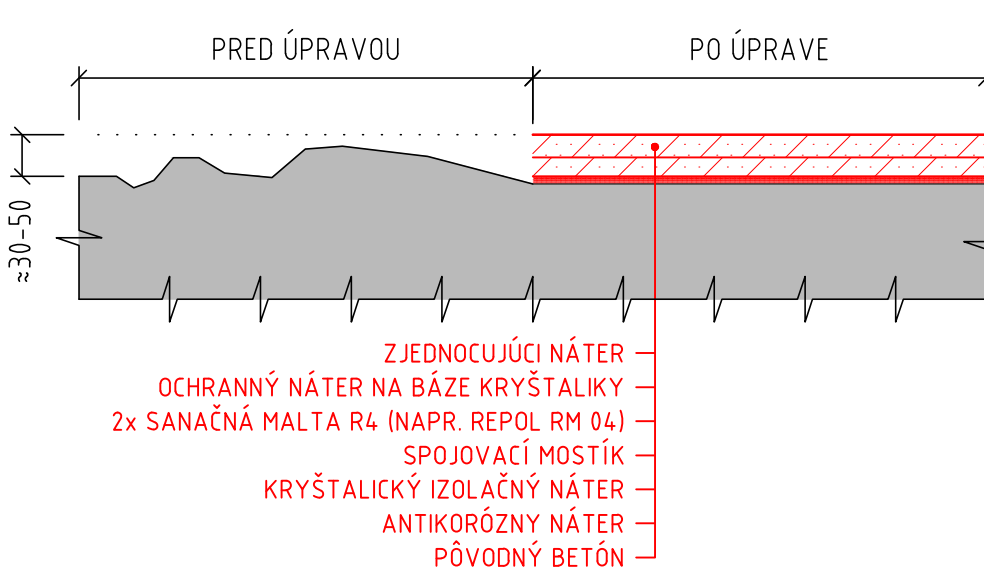
DETAIL A - DVOJVRSTVOVÝ SYSTÉM  
SPÔSOB OPRAVY PОВRCHU KONŠTRUKCIE

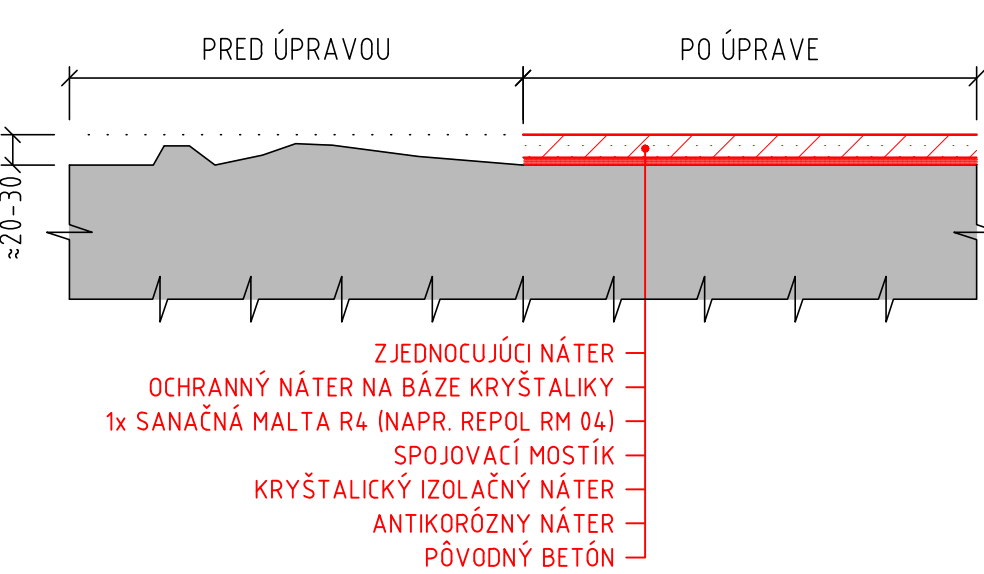
DETAIL B - JEDNOVRSTVOVÝ SYSTÉM  
SPÔSOB OPRAVY PОВRCHU KONŠTRUKCIE
