Národná diaľničná spoločnosť, a. s.  
Dúbravská cesta 14, 841 04 Bratislava

PRÍLOHA TERÉNNÉ ÚPRAVY

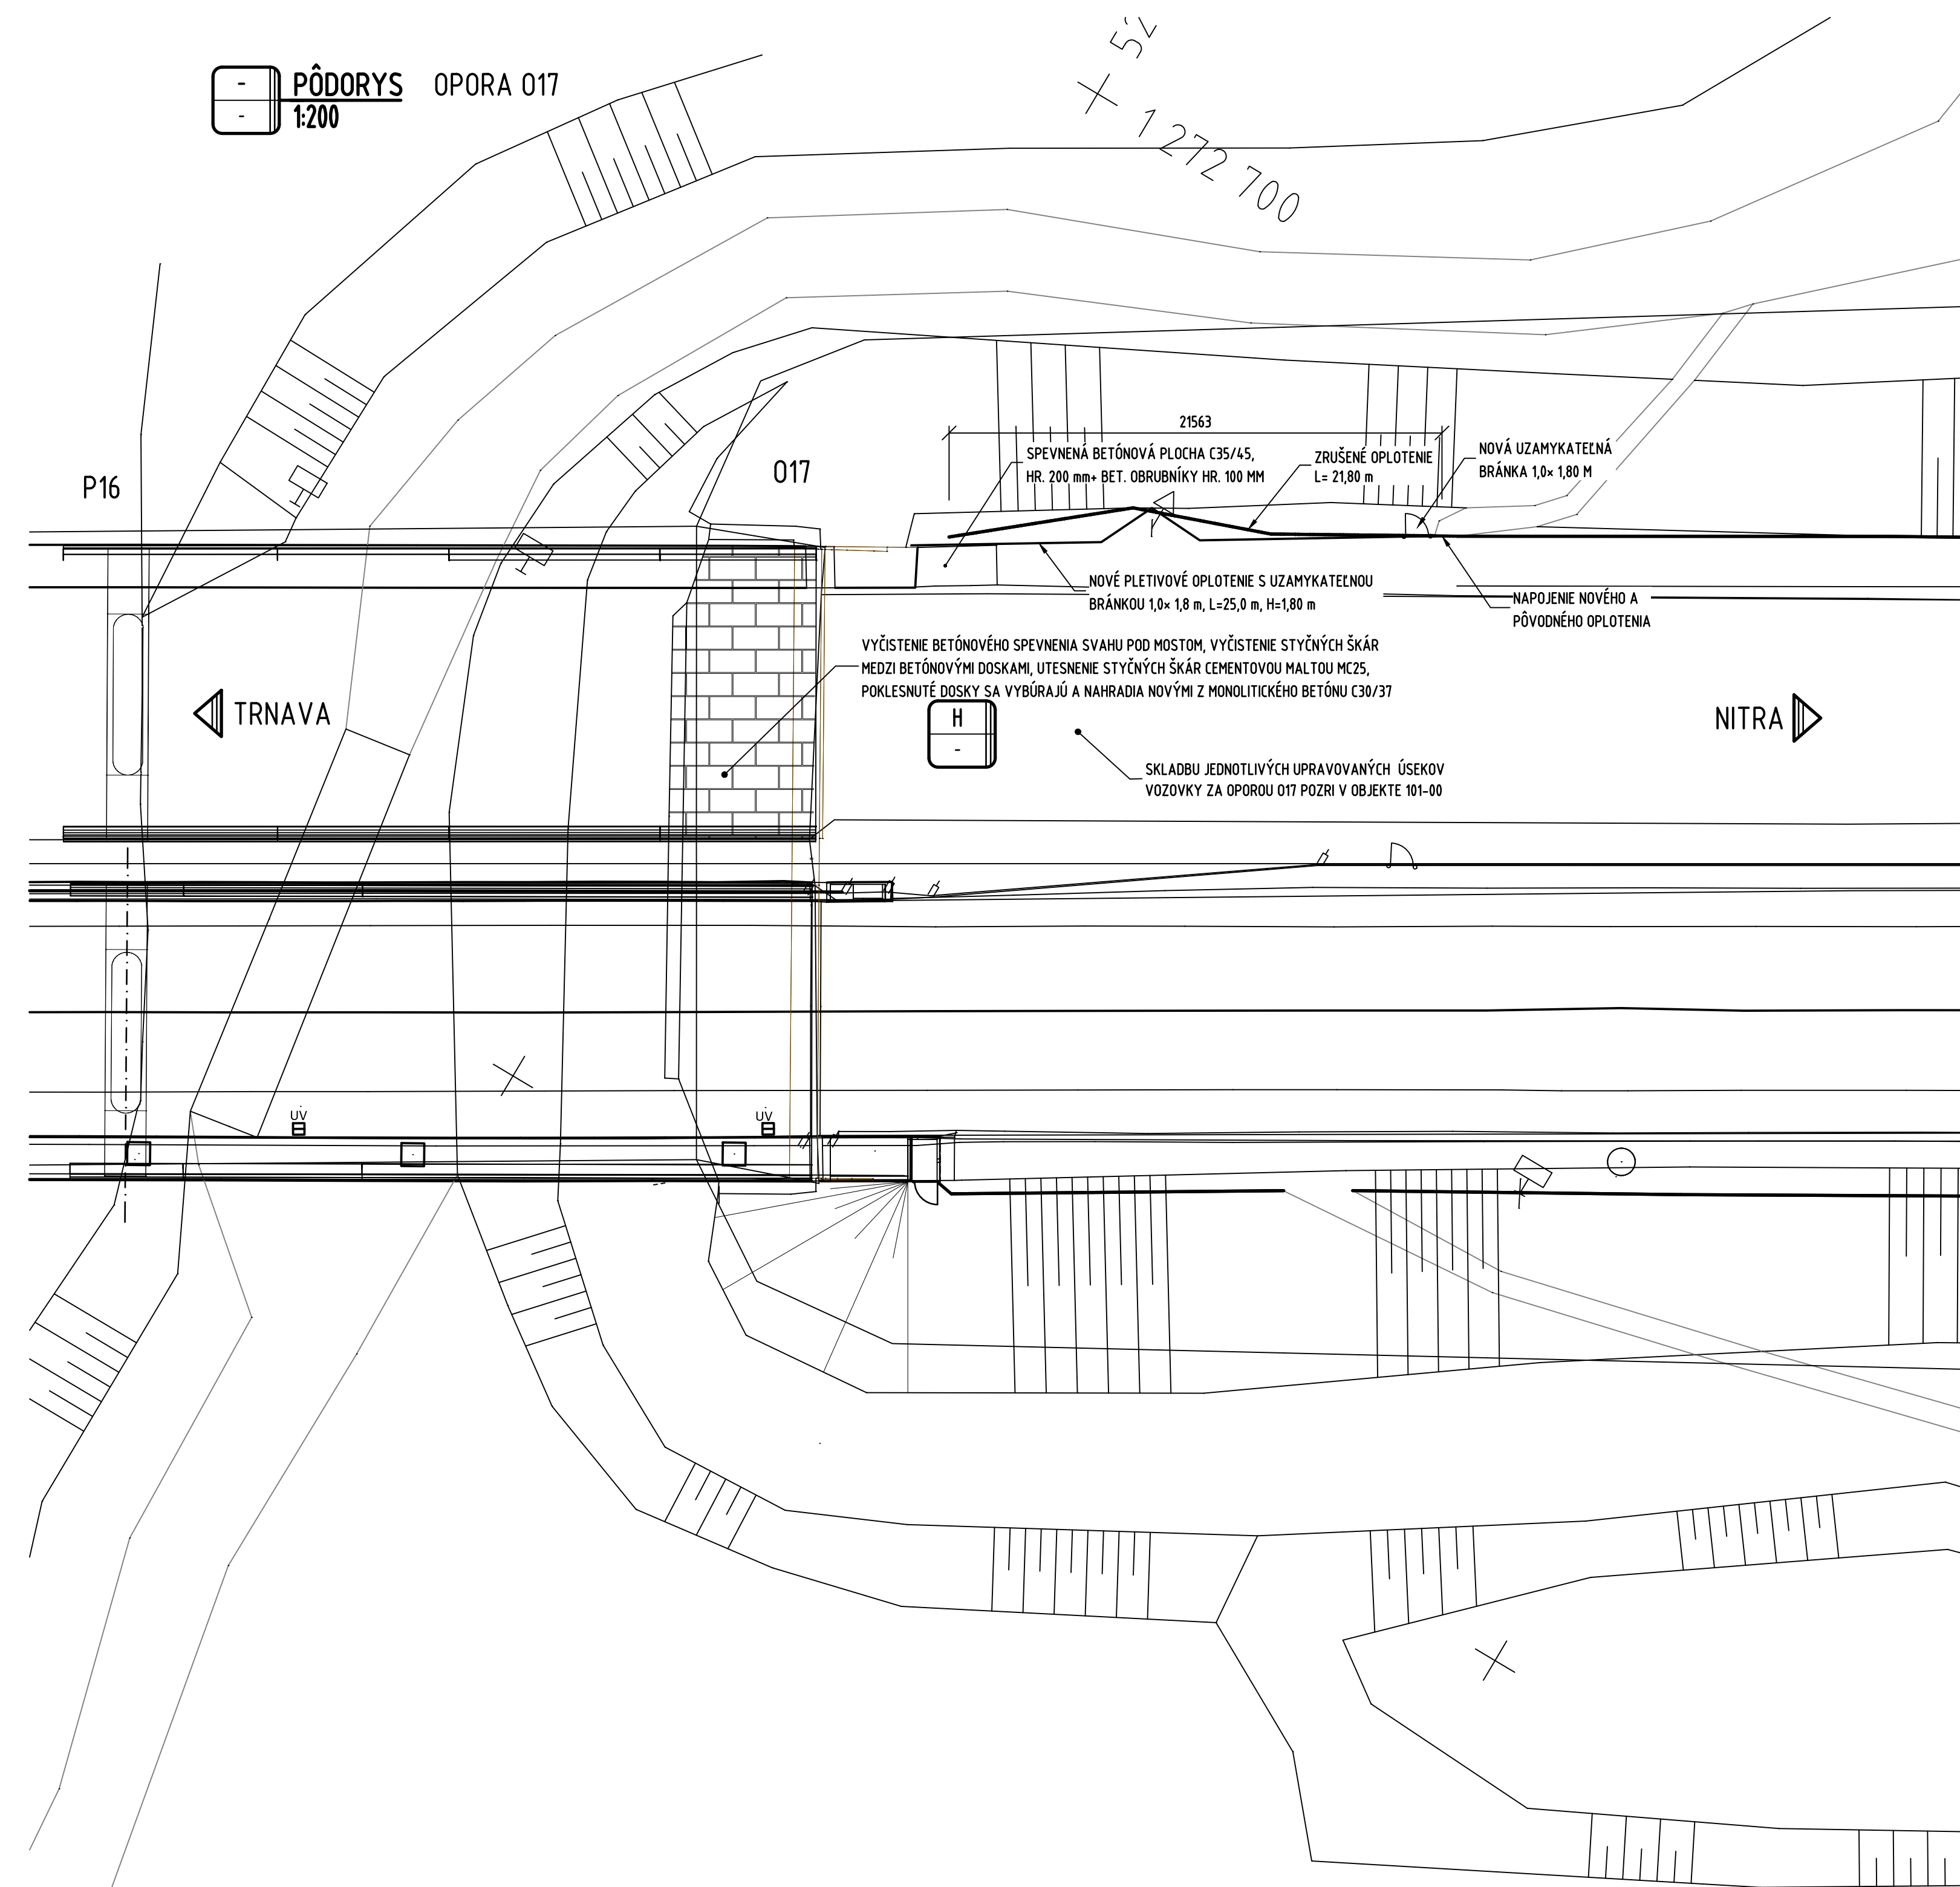
1. PODĽA DETAILOV "E" A "H" SA ZREALIZUJE VÝMENA POKLESNUTÝCH ALEBO POŠKODENÝCH BETÓNOVÝCH DOSIEK NA SVAHOCH POD MOSTOM.

VÝSTUŽ: B 500B, KY-49
