Priepust pri moste M11
Existujúci stav

NOVÝ STAV - P pri M11, nie je v CDB
M1:50

Ved.projektant: Ing. Peter Mareta	Autorizovaný proj. Ing. Peter Mareta	Vypracoval: Ing. Peter Mareta	Investor BBSK nám. SNP Banská Bystrica	Miesto stavby: pozemná kom. II/571 Čamovce
Názov stavby: Rekonštrukcia cesty a mostov II/571, Fiľakovo - hranica okresov LC/RS	Dátum: 03/2020	Stupeň: DSP a DRS	Zák. č.: 1270/19/M	Mierka: 1:100
Stavebný objekt : 01010 Priepust č. M 571-11	Číslo Výkresu: 12.	Obsah výkresu : PRIEPUST PRI MOSTE M11

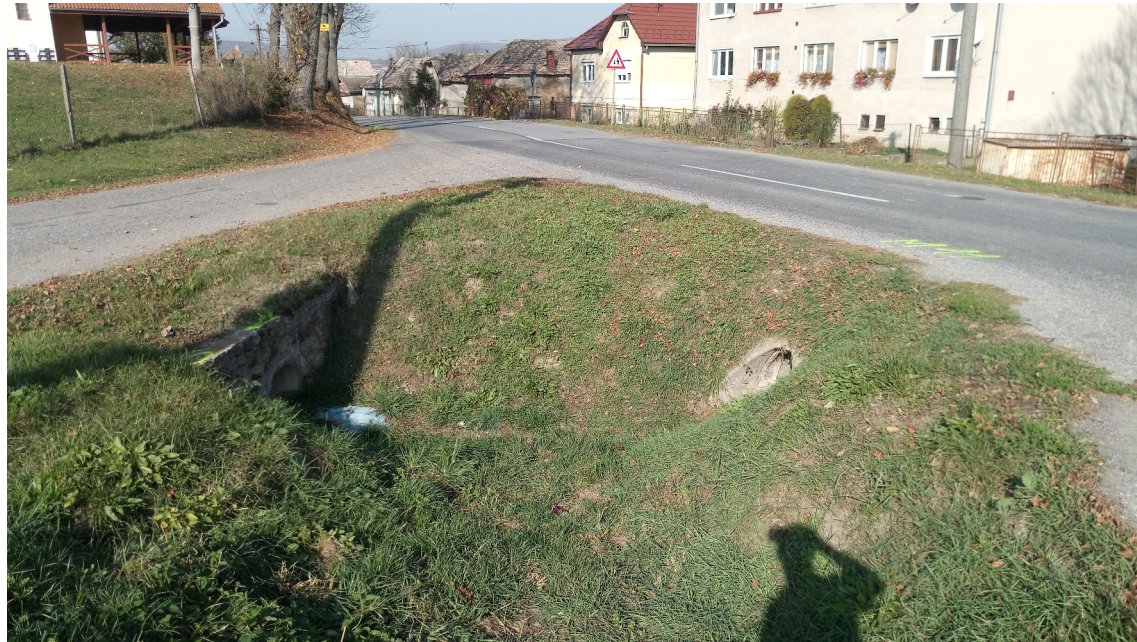
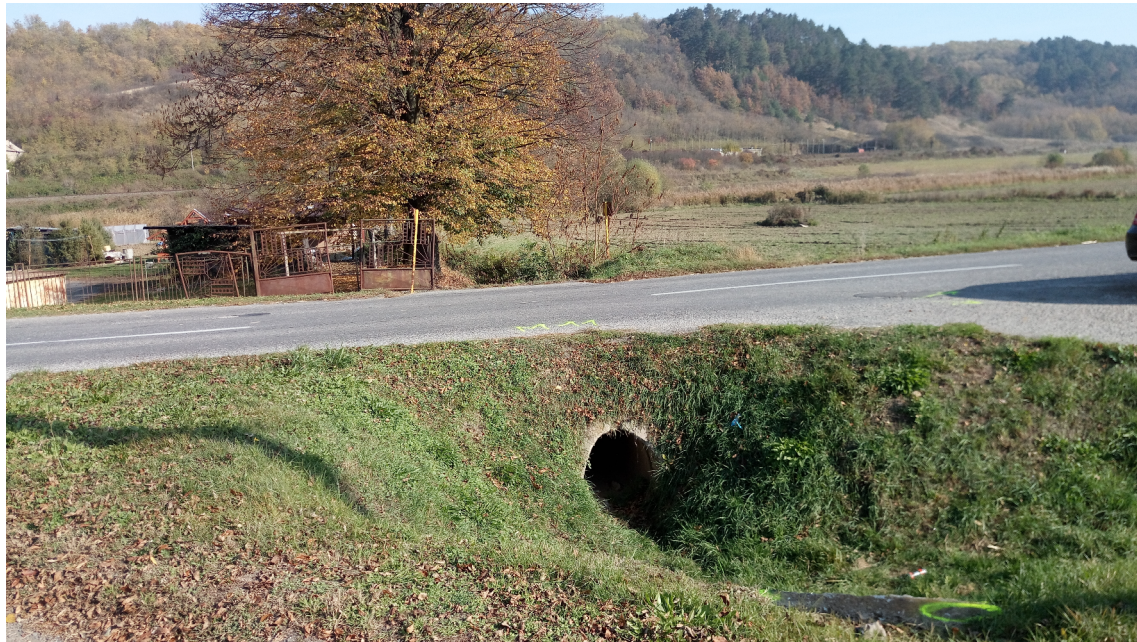
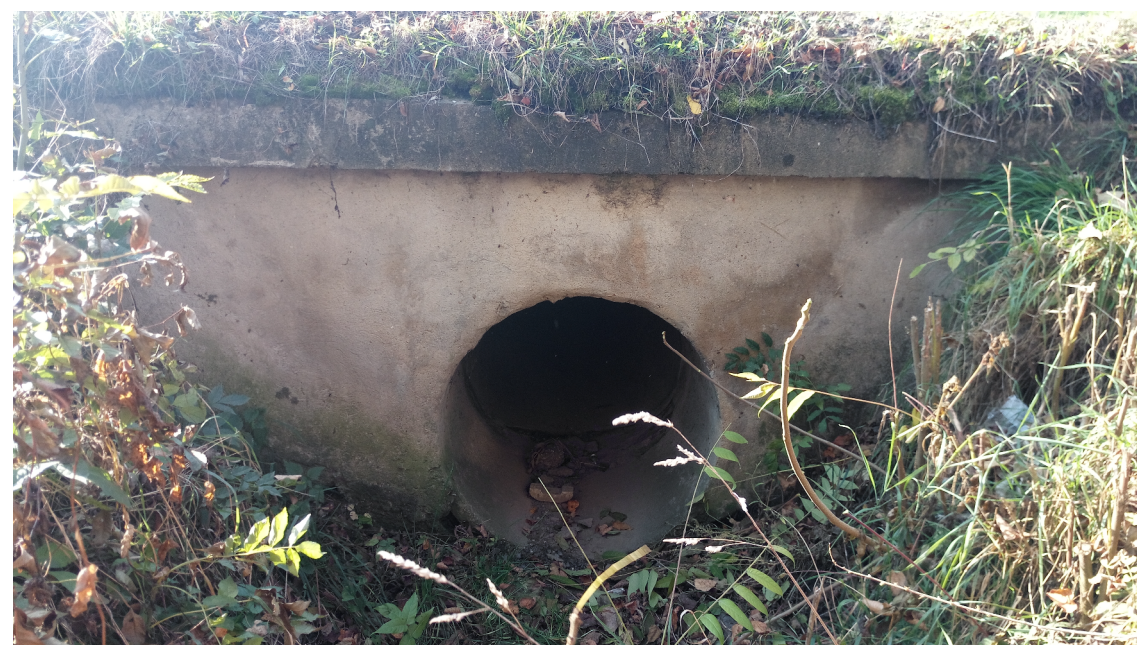
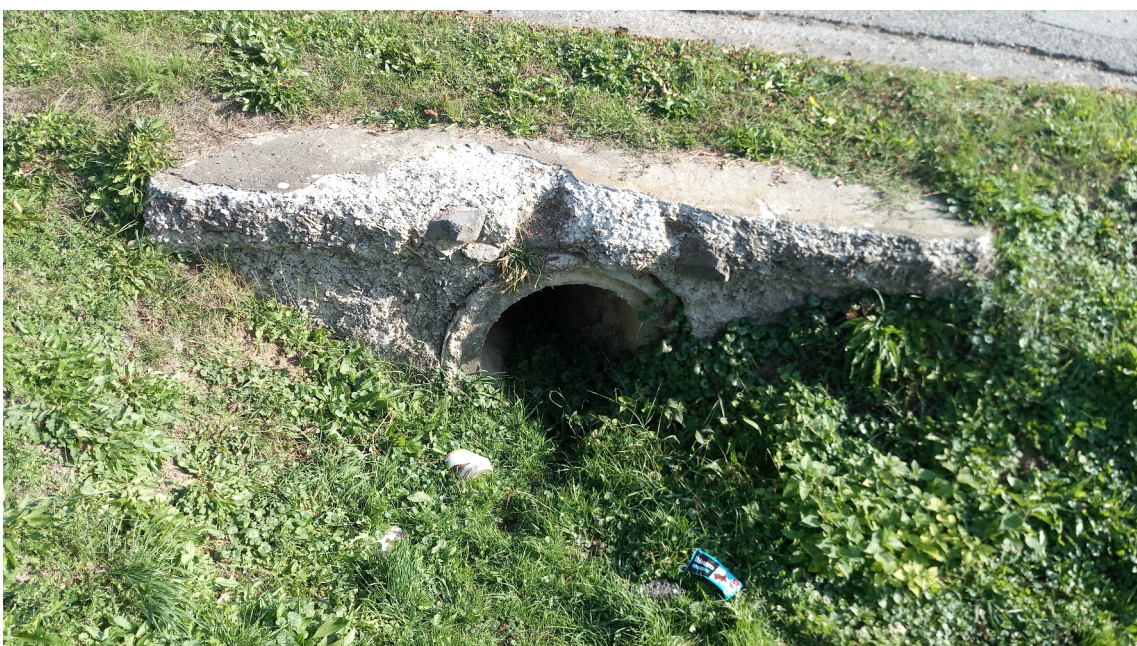
Dĺžka - 9,1 m

Tvar - rúrový, DN 800 mm

Materiál - železobetónový

Počet otvorov - 1

Svetlý otvor - 600 mm
