SO 05.7

VYPRACOVAL ING. J. HORNÍK	ZODP. PROJEKTANT ING. P. KUBÍK	KONTROLOVAL ING. J. KOPČÁK	DÁTUM 04. 2016	 DOPRAVOPROJEKT a.s. BRATISLAVA DIVÍZIA PREŠOV 080 01 Prešov, Jarková 14
II/545 Kapušany – Raslavice			Č. ZÁK. 9015-00	
OBJEKT: Priepust č.7 v km 3,525 SCHÉMA DOČASNÉHO DOPRAVNÉHO ZNAČENIA			Č.VÝKRESU 3

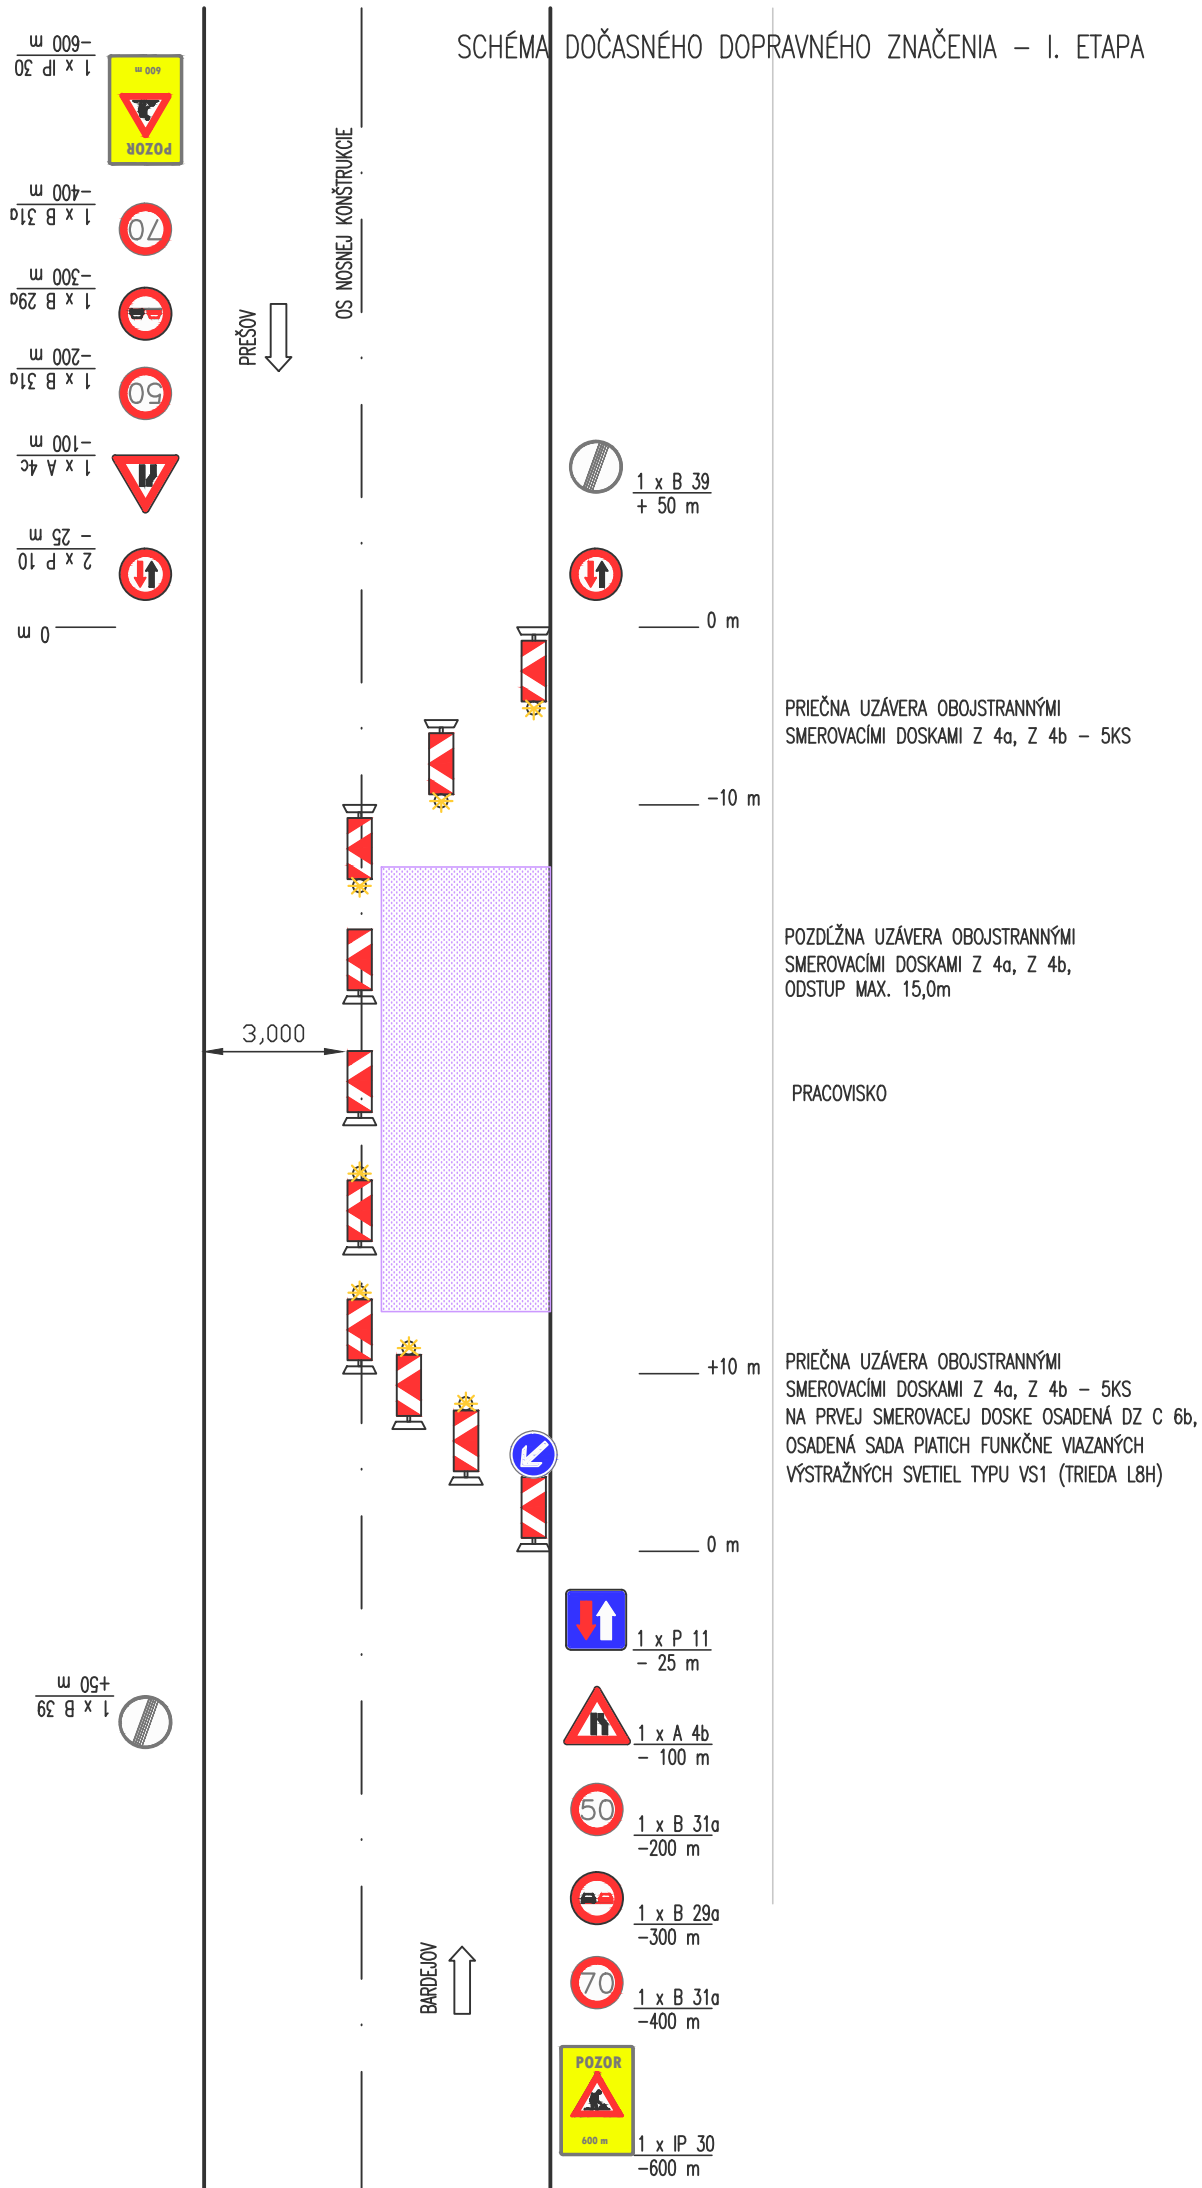
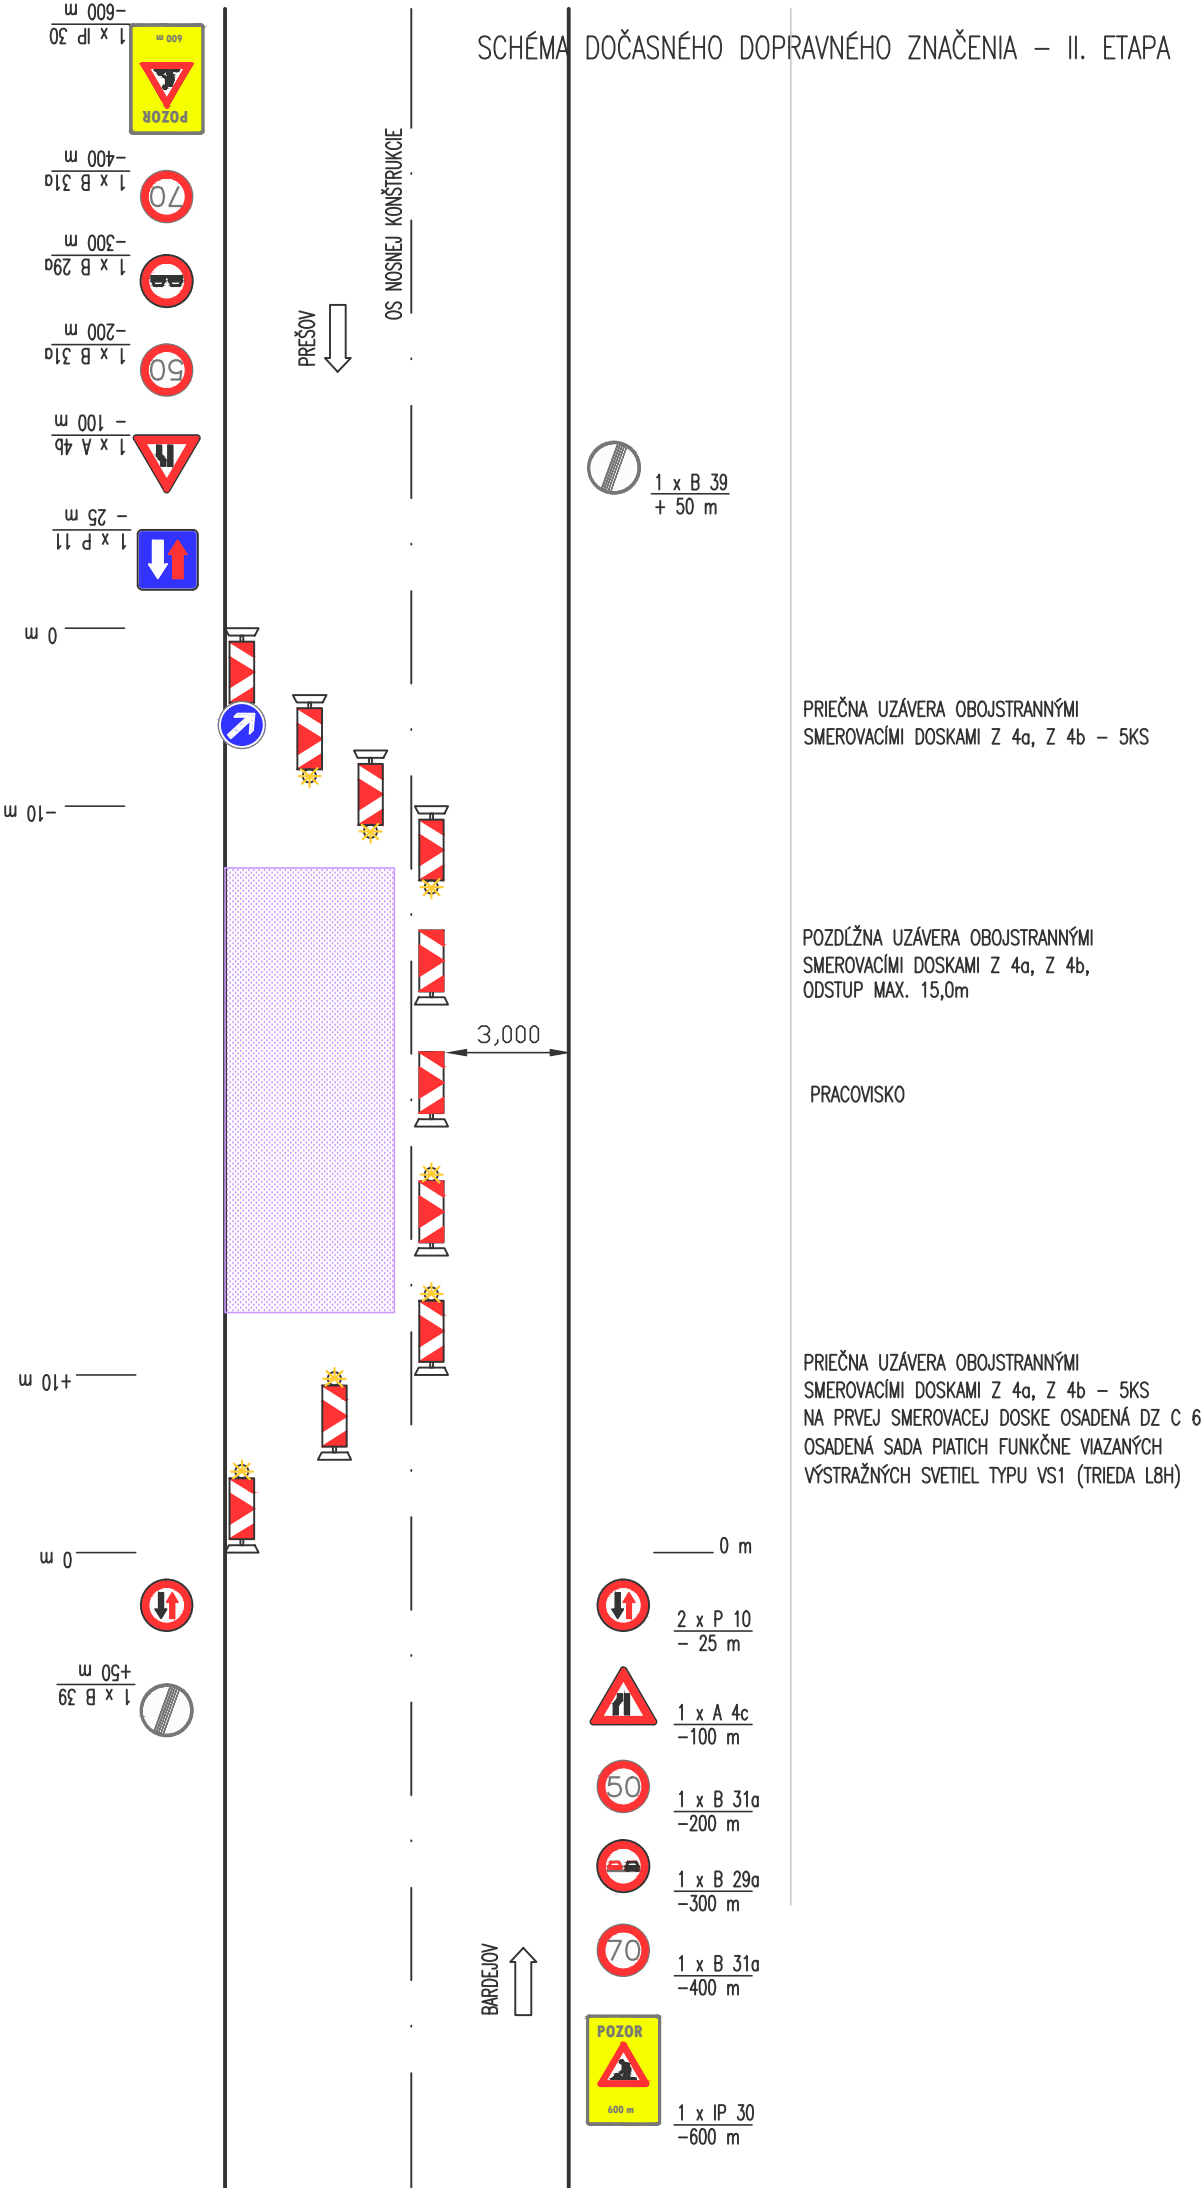
- ZOBRAZENÉ SCHÉMY DOČASNÉHO DOPRAVNÉHO ZNAČENIA SÚ IBA ORIENTAČNÉ. BUDÚCI ZHOTOVITEĽ MUSÍ VYPRACOVAŤ VÝKRES DOČASNÉHO ZNAČENIA V ZÁVISLOSTI OD ZVOLENÉHO POSTUPU REKONŠTRUKČNÝCH PRÁČ NA PRIEPUSTE A OSTATNÝCH SÚVISIACICH OBJEKTOCH. NÁVRH DOPRAVNÉHO ZNAČENIA MUSÍ BYŤ ODSÚHLASENÝ PRÍSLUŠNÝM DOPRAVNÝM INŠPEKTORÁTOM PZ A MUSÍ MAŤ DOKLAD O URČENÍ DOČASNÉHO DOPRAVNÉHO ZNAČENIA PRÍSLUŠNÝM CESTNÝM SPRÁVNÝM ORGÁNOM.

- PRENOSNÉ ZVISLÉ DOPRAVNÉ ZNAČKY BUDÚ ZÁKLADNÉHO ROZMERU, TRIEDA RETROREFLEXIE RA2 PODĽA STN EN 12899-1

- ČERVENÉ A BIELE PRUHY NA SMEROVACÍCH DOSKÁCH, NA ZÁBRANÁCH NA OZNAČENIE UZÁVIERKY A NA VODIACICH TABULIACH BUDÚ Z RETROREFLEXNEJ FÓLIE TRIEDY RA2 PODĽA STN EN 12899-1
