AKCIA:		REKONŠTRUKCIA DOMU SMÚTKU V RAČI A JEHO PRÍLAHLÉHO OKOLIA		<div>

</div>	
ZODPOVEDNÝ PROJEKTANT:		Ing. Ján Matúš			
VYPRACOVAL:		Ing. Lukáš Beňo			
Výkres číslo:		Formát:	Mierka:	Zmena:	
02		A3	1:50		
Objekt / súbor:		SO100 Rekonštrukcia domu smútku v Rači a jeho príľahlého okolia			
Profesia:		E 1.3 - ZDRAVOTECHNIKA		DÁTUM: 07/2022	
Názov:		PÔDORYS STRECHY		STUPEŇ PD: DRS

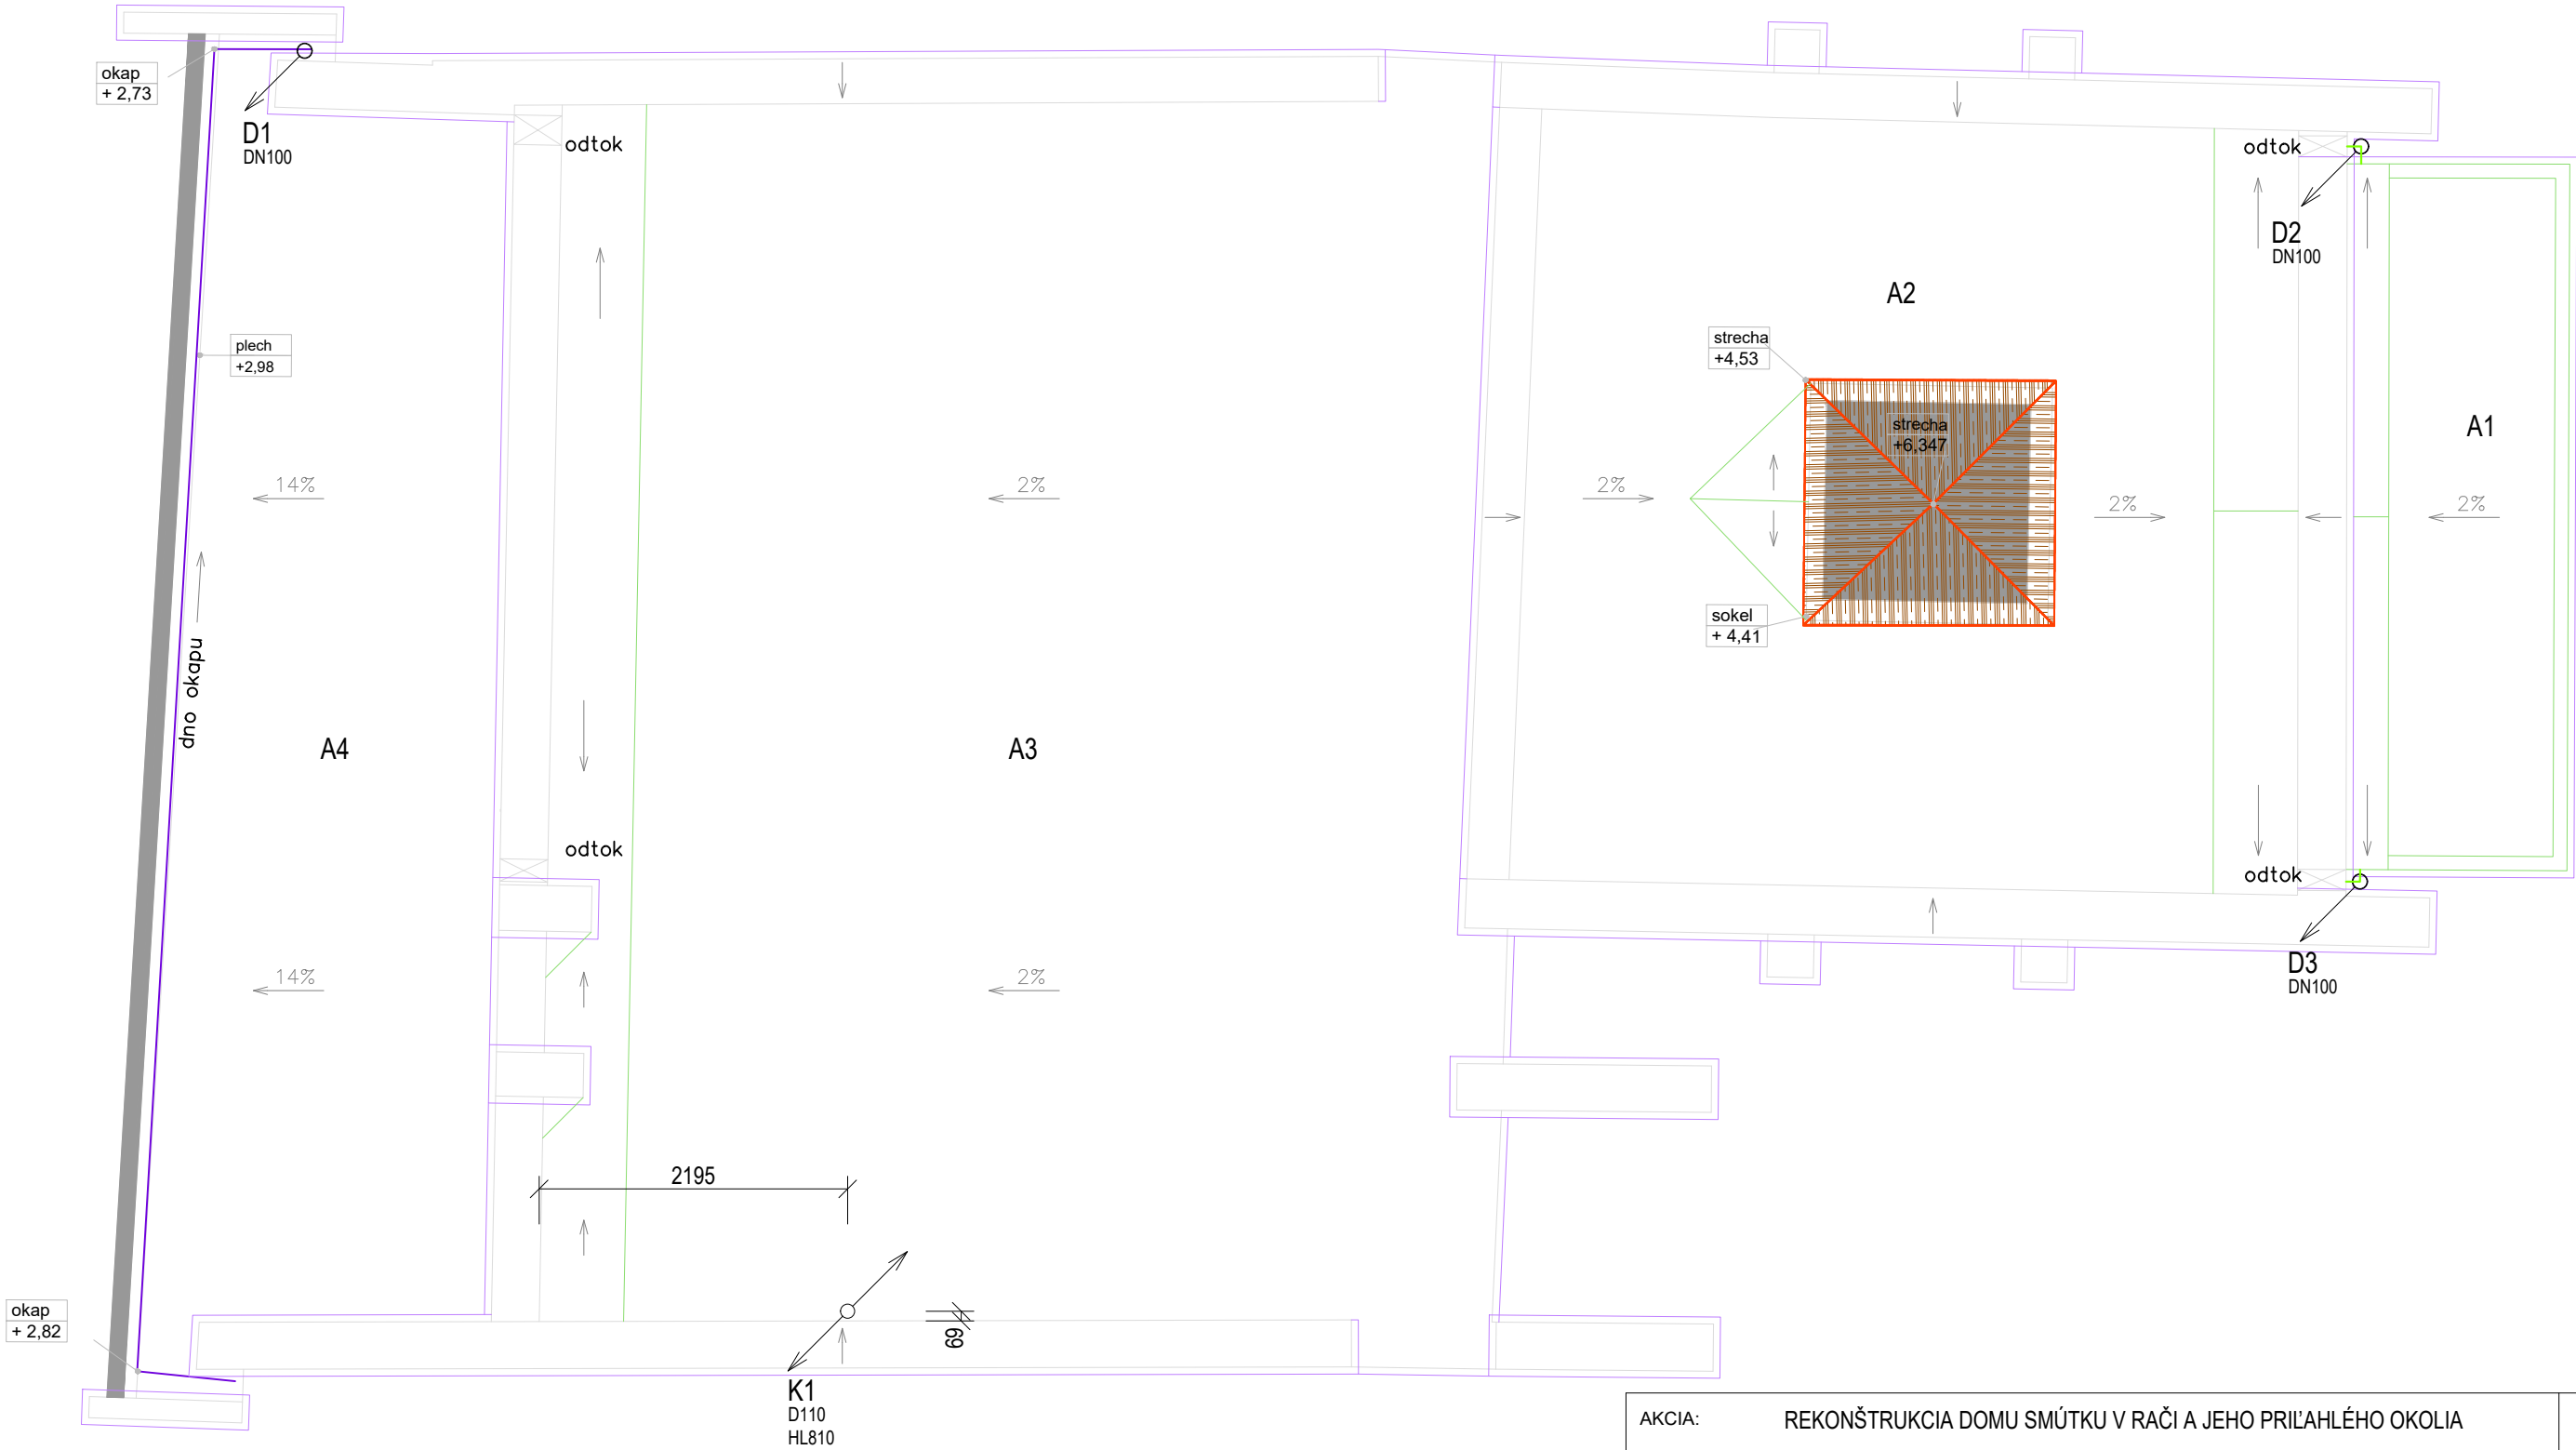
- NAVRHOVANÁ DAŽĎOVÁ KANALIZÁCIA
- HL810 SÚPRAVA VETRACEJ HLAVICE DN100
- D1 EXISTUJÚCI DAŽĎOVÝ ZVOD - NEMENÍ SA
- D2-D3 NAVRHOVANÁ REKONŠTRUKCIA DAŽĎOVÝCH ZVODOV DN100
