STAVEBNO-STATICKÉ POSÚDENIE

TECHNICKÁ SPRÁVA

Názov stavby:	Rekonštrukcia domu smútku v Rači a jeho príľahlého okolia
Druh stavby:	Rekonštrukcia
Miesto stavby:	Cintorín Rača, Bratislava
Okres:	Bratislava
Snehová oblasť:	neuvažuje sa
Vetrová oblasť:	neuvažuje sa
Seizmická oblasť:	neuvažuje sa
Investor:	MARIANUM - Pohrebníctvo mesta Bratislavy p.o, Šafárikovo námestie 3, 811 02 Bratislava
Posudok vypracoval:	J.T.Office, s.r.o., Zohorská 976/25; LOZORNO
Zodpovedný projektant:	Ing. Peter Trnka, SKSI 6520*I3
Stupeň PD:	Projekt pre realizáciu stavby
Časť:	Stavebno-konštrukčné riešenie
Arch. číslo:	07F2022
Dátum:	07/2022
Počet strán:	5

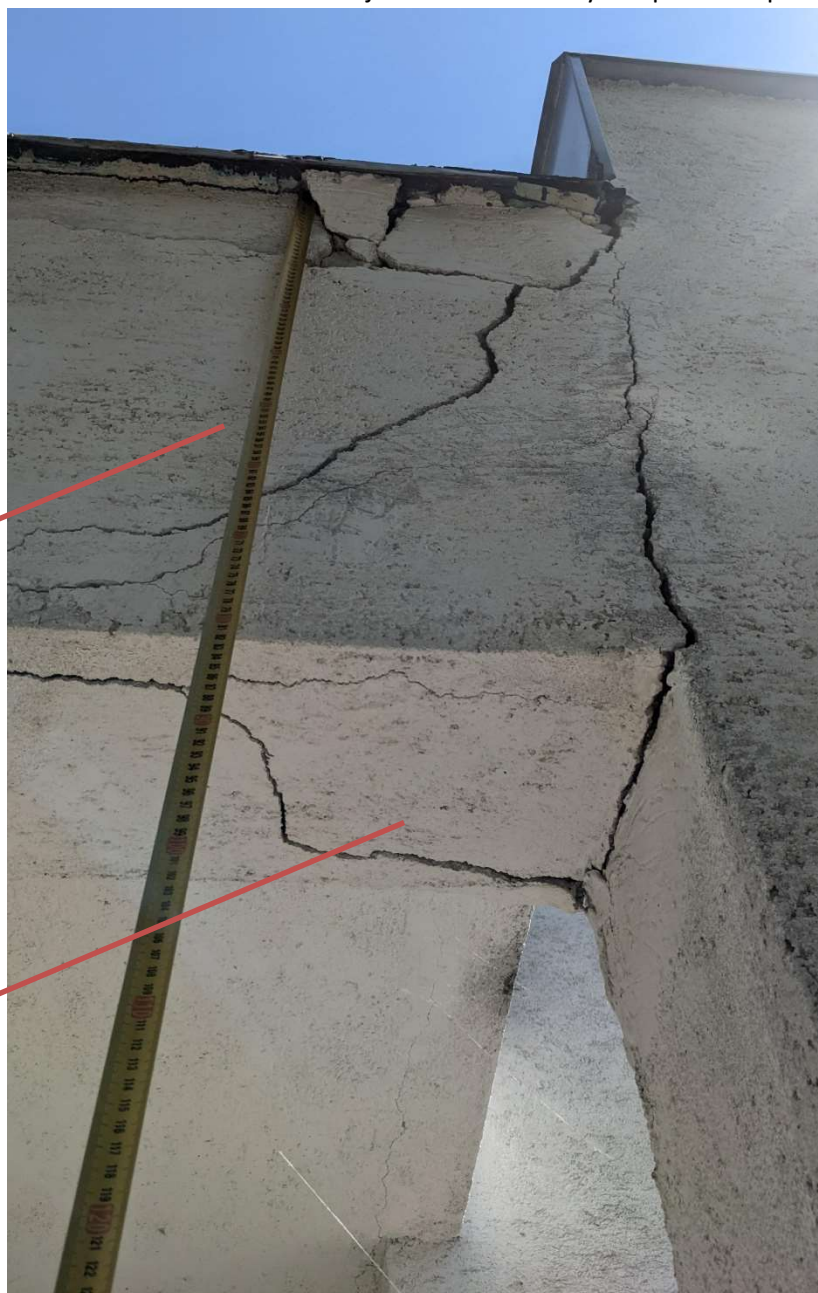
ŽB konzola v úrovni plochej strechy

Nadpražie tvorené 2xL profilom s uvoľnenou výplňou z tehál, ktorá je medzi nadpražím a spodnou hranou ŽB konzoly

Zafrézovať helikálnu výstuž z bočnej strany a prepojiť murovaný pilier s konzolou.

Oprava: Výmena L profilov a zhotovenie nového nadpražia

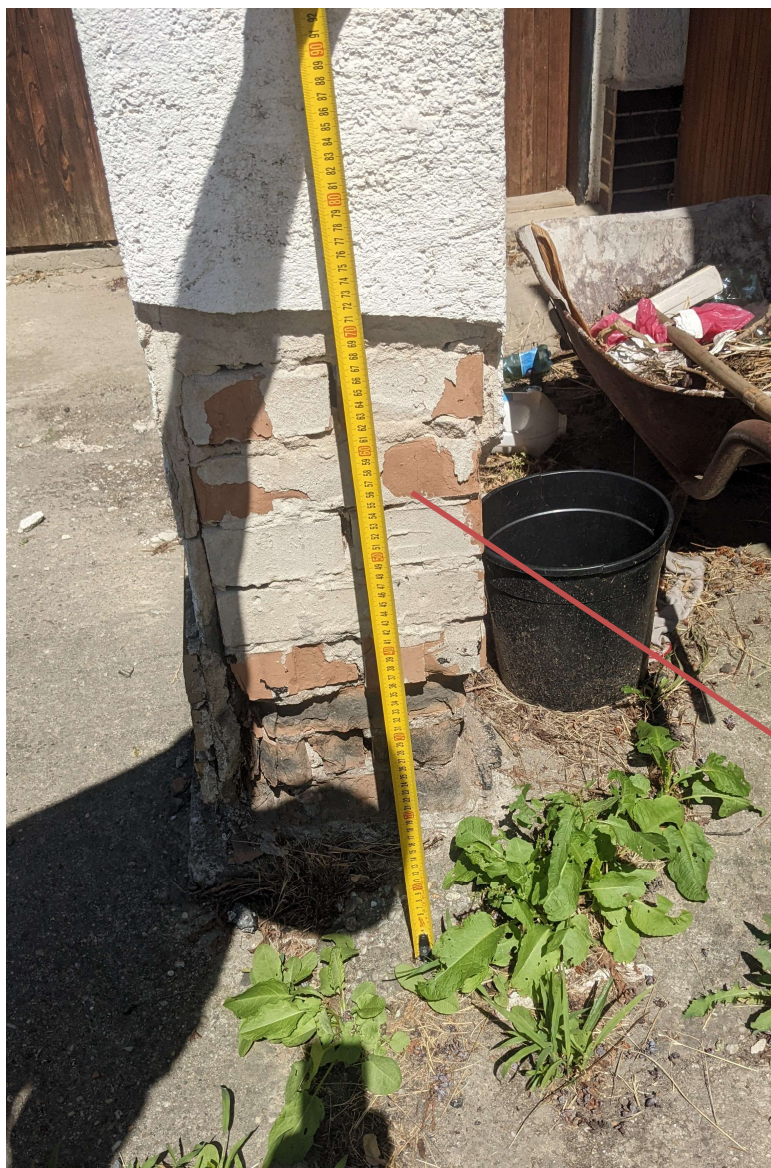
Poškodenie piliera vplyvom
namrzania vody pri jej
vzlínaní

Oprava: Odstránenie
kabrincového obkladu,
vyplnenie expanznou maltou
a povrch zatrieť
hydrofóbnym náterom

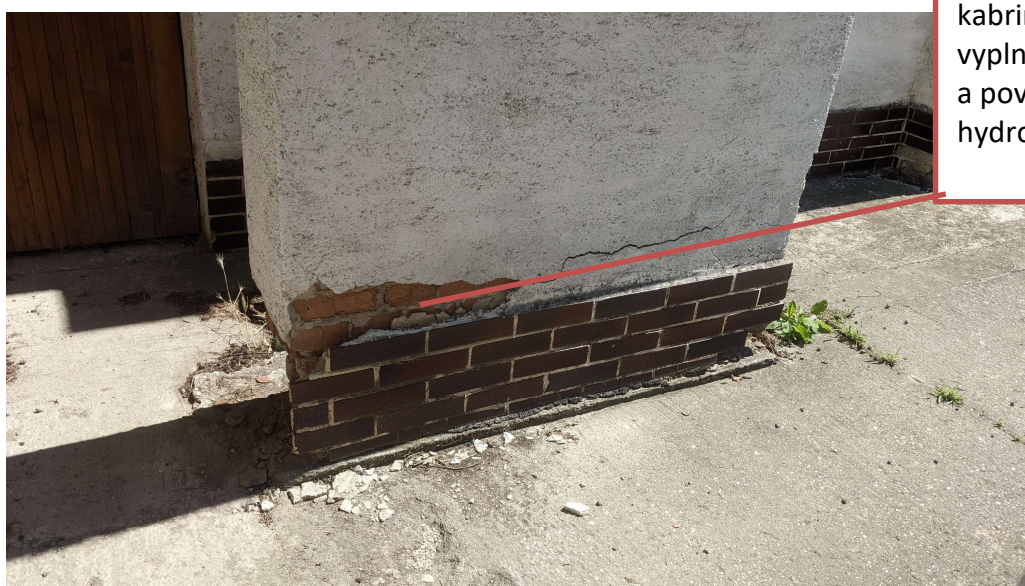
Poškodenie piliera vplyvom
namrzania vody pri jej
vzlínaní

Oprava: Odstránenie
kabrincového obkladu,
vyplnenie expanznou maltou
a povrch zatrieť
hydrofóbnym náterom
