MOSTNÝ LIST:

329 - Pacaľovský p. RPH
IDM: M 2767

1. Názov mostu: Most a podjazd		Evidenčné číslo mostu: 527 - 033	
2. Predmet premostenia alebo prevedenia (prekážka): potok Lahoš		Rok postavenia: 1981

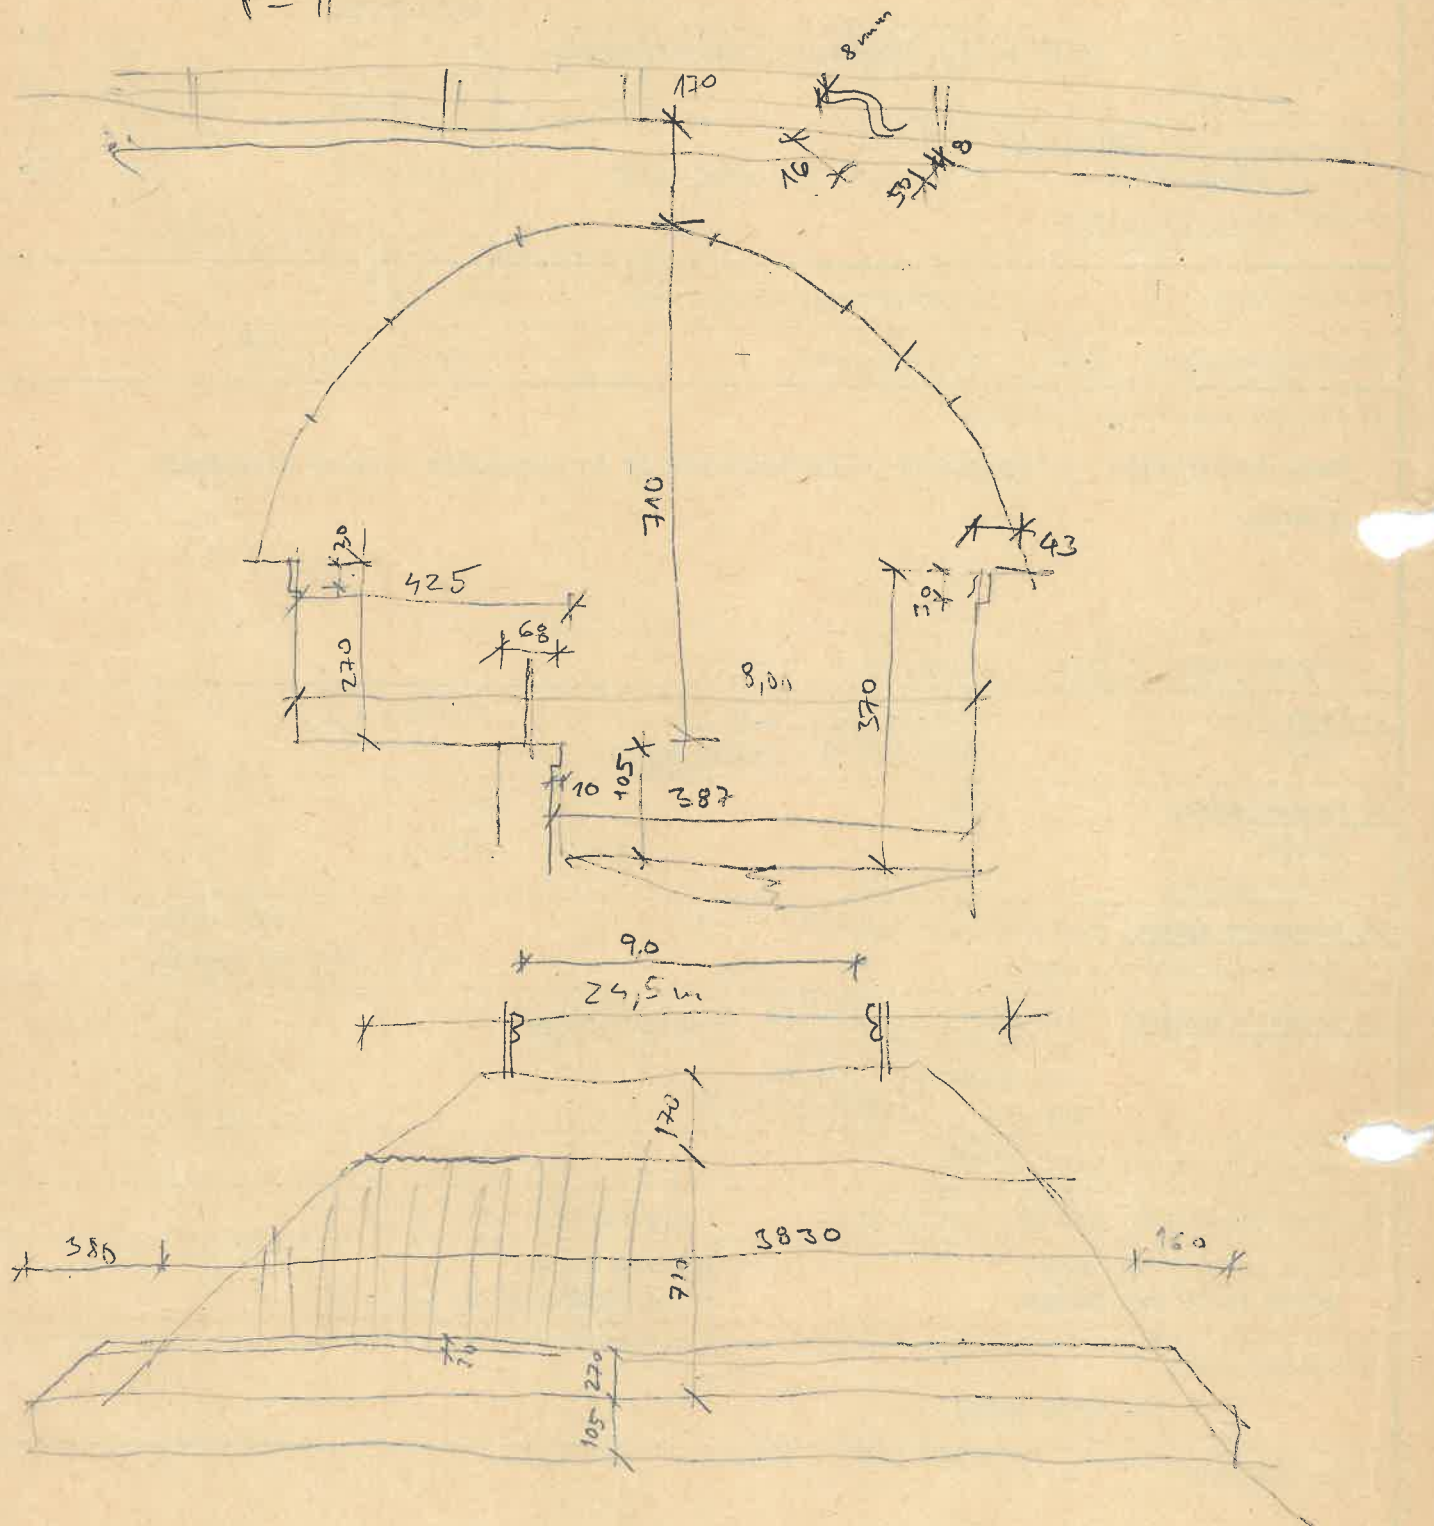
SCHEMATICKÝ NÁČRT MOSTU
(pôdorys, priečny a pozdĺžny rez a pohľad)

10. Dĺžka premostenia: 8.98	11. Rozpätie polí: -	12. Šikmosť mostu: 85°	
13. Podrobný popis nosnej konštrukcie: Nosná konštrukcia je zmontovaná z ocelových skruží IS Turbosíder v tvare kľembového prierezu			
Stavebná výška: 8,14		Uložná výška: 8,14

14. Opy: Počet: 2	Dĺžka: L-45,88, P-41,72	Hrúbka: 1,50	
Výška:	Druh a materiál: protý beton		
15. Ostatné podpery:	Počet:	Dĺžka:	Výška:
Hrúbka:			
Druh a materiál:
