Zodpovedný projektant stavby:	Ing. Eva Gregová	<i>Gregová</i>	REMING CONSULT A.S. Trnavská 27, 831 04 BRATISLAVA	
Zodpovedný projektant objektu:	Ing. Peter Novák	<i>Novák</i>		
Navrhol - vypracoval:	Ing. Ondrej Oravec	<i>Oravec</i>		
Kontroloval:	Ing. Peter Novák	<i>Novák</i>		
Miesto stavby Bohdanovce, Vyšná Myšľa	Okres: Košice-okolie		Stupeň - účel:	DSPRS
Investor - stavebník: Železnice Slovenskej republiky Klemensova 8 813 61 Bratislava			Zákazkové číslo:	2024
Stavba: Nižná Myšľa - Ruskov, komplexná rekonštrukcia k.č.2, dĺžka 6,596km, so sanáciou železničného spodku, KR mostov a priepustov a nástupíšť Bohdanovce, Vyšná Myšľa Názov SO: SO 05.7 Most v km 80,473 Názov prílohy: Technická správa			Dátum:	09/2021
			Počet A4::	-
			Mierka:	-
			Časť:	E
			Príloha:	1.

SO 05.7 Most v km 80,473

Stavba:	Nižná Myšľa - Ruskov, komplexná rekonštrukcia k.č.2, dĺžka 6,596 km, so sanáciou železničného spodku, KR mostov a priepustov a nástupíšť Bohdanovce, Vyšná Myšľa
Miesto objektu:	TÚ 3201 PPS Čierna nad Tisou št. hr. – ŽST Košice DÚ 28 ŽST Ruskov – ŽST Nižná Myšľa
Kataster:	Bohdanovce / Vyšná Myšľa
Okres:	Košice - okolie
Kraj:	Košický
Budúci správca:	Mostný obvod, Pri plynárni 1, 041 50 Koš

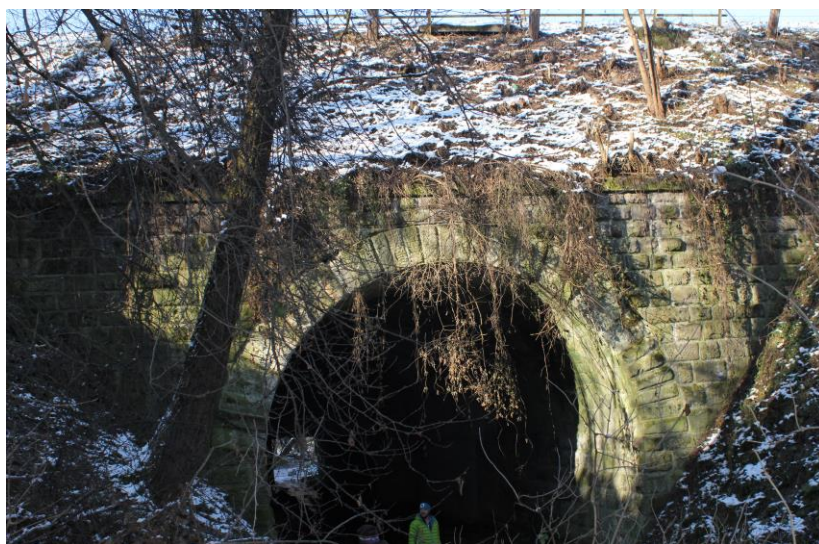
Obrázok - Pohľad na vtok

Existujúci mostný objekt pod koľajou č.1 bol postavený v roku 1890 a jedná sa o kamenný jednoplošový objekt. V roku 1951 došlo ku zdvojkolajneniu daného objektu. Spodná stavba je masívna gravitačná, tvorená dvoma gravitačnými kamennými oporami. V rokoch 1965-1966 došlo k vybudovaniu širokorozchodnej trate a tým aj k predĺženiu predmetného objektu. Predĺženie objektu bolo vykonané pomocou železobetónových prvkov. Jedná sa o železobetónové podperu v tvare obráteného T-prierezu, na ktorom je uložený prefabrikovaný úložný prah. Na úložný prah sú položené prefabrikované železobetónové nosníky, s premennou hornou hranou. Šírka jednotlivých prefabrikátov je 1,0m. Medzi jednotlivými prefabrikátmi je vytvorená dilatačná škára šírky 20-60mm. Prefabrikované nosníky sú ukončené železobetónovou prefabrikovanou rímsou a monolitickými kolmými krídlami. Uhol križovania so železničnou traťou je 90°.

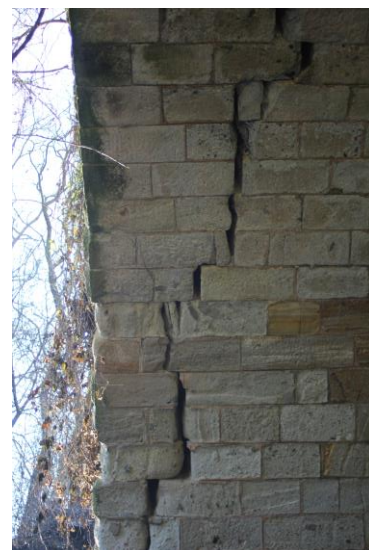
Obrázok – Odtrhnutá klenba vtok

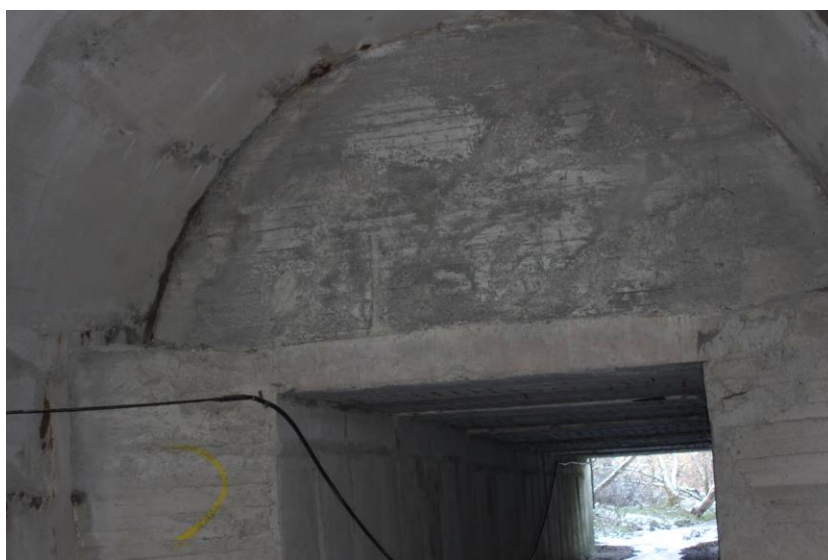
Obrázok – Prechod medzi klenbou a prefabrikátmi
