VYPRACOVAL	ZODPOVĚDNÝ PROJEKTANT		PARÉ
Ing. arch. Pavel Kuchník			
MĚSTO Znojmo	KRAJ Jihomoravský		
INVESTOR	Základní škola, Znojmo, Václavské náměstí 8, 66902 Znojmo		
AKCE	Výměna výplní otvorů, ZŠ Jubilejní park 23, Znojmo	FORMÁT	4xA4
	- k.ú. Znojmo- město, par.č. 2958	DATUM	06/2024
VÝKRES	Půdorys 1.NP a 2.NP- stávající stav a demolice	STUPEŇ	DPS
		MĚŘÍTKO	Č. VÝKRESU
		1:150	D02

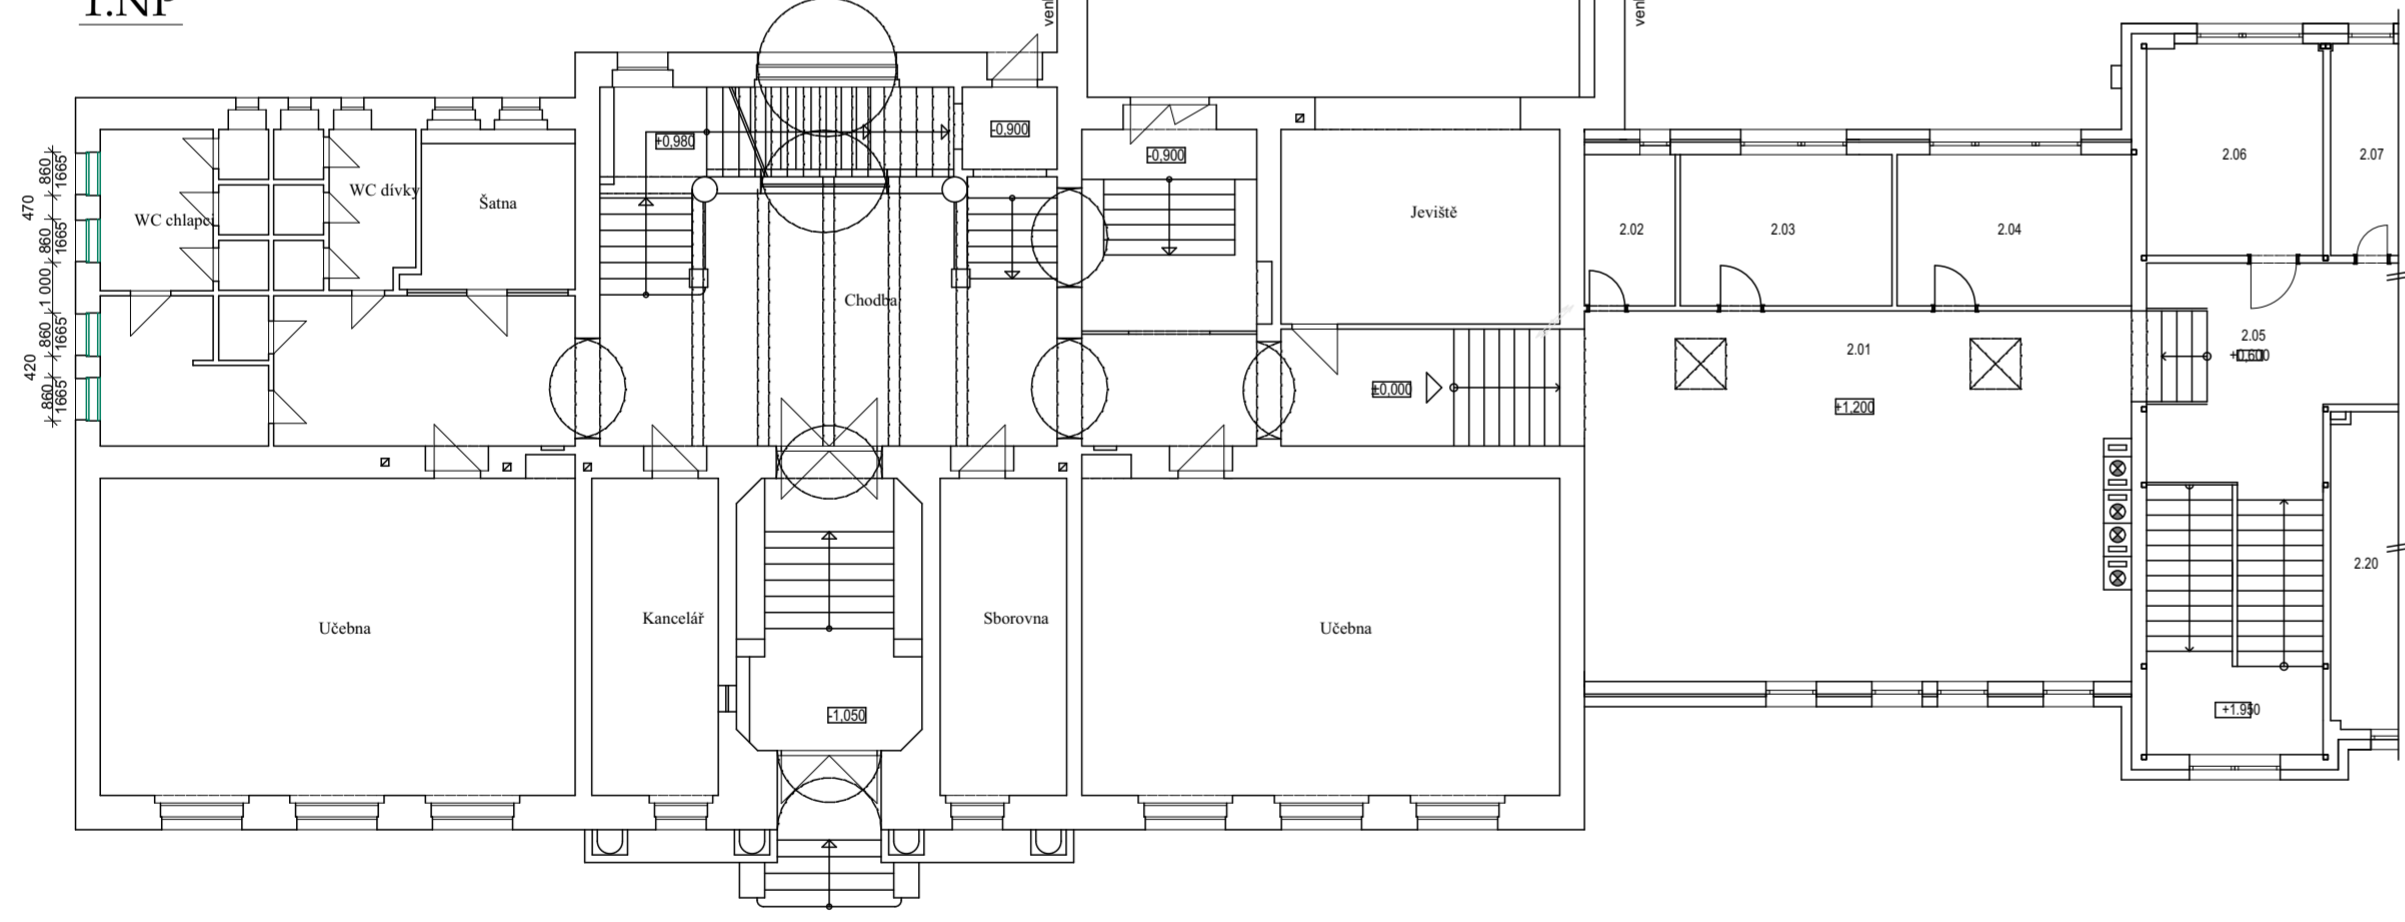
1.NP

Popis bouracích prací:
V řešené části budou odstraněny stávající kastlová okna, v bytě školníka i vč. stávajících vnitřních žaluzií.
V tělocvičně budou odstraněny také ochranné drátěné mříže v interiéru před okny a venkovní žaluzie.
V kabinetu ve 2.NP budou odstraněny stávající ocelové venkovní ochranné mříže.

Popis stávajících kastlových oken:
Stávající kastlová okna jsou z dřevěných lakovaných rámu se skleněnou výplní. Okna mají dřevěné pětice.
