Cintorín Petržalka - Nábřežná 36, BA

Cintorín Slávičie údolie – Staré Grunty 47, BA

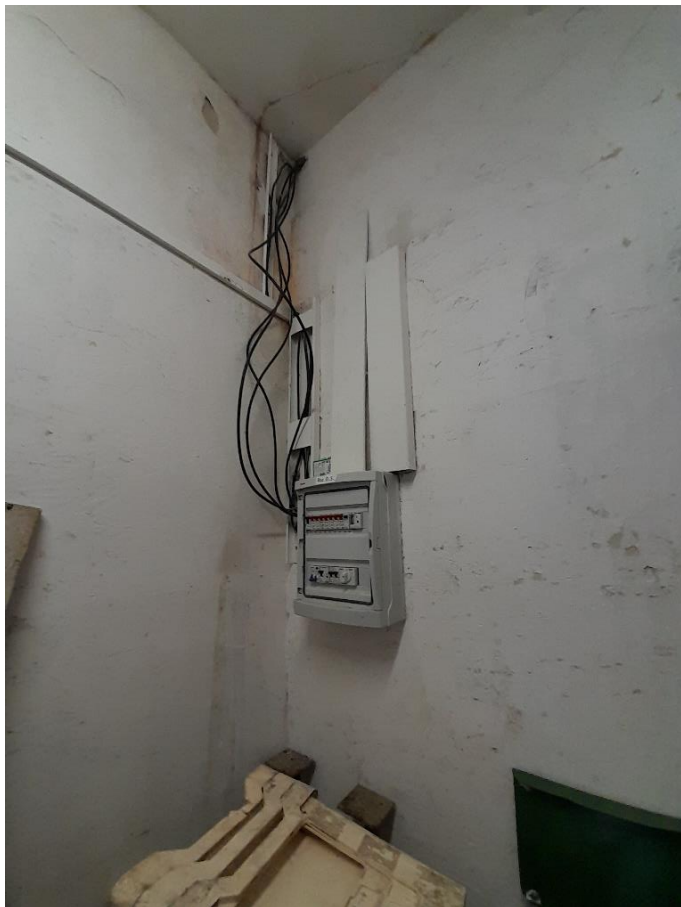
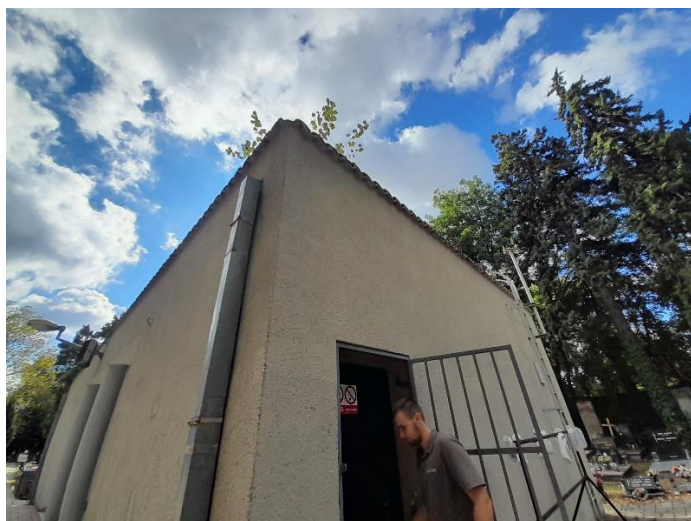
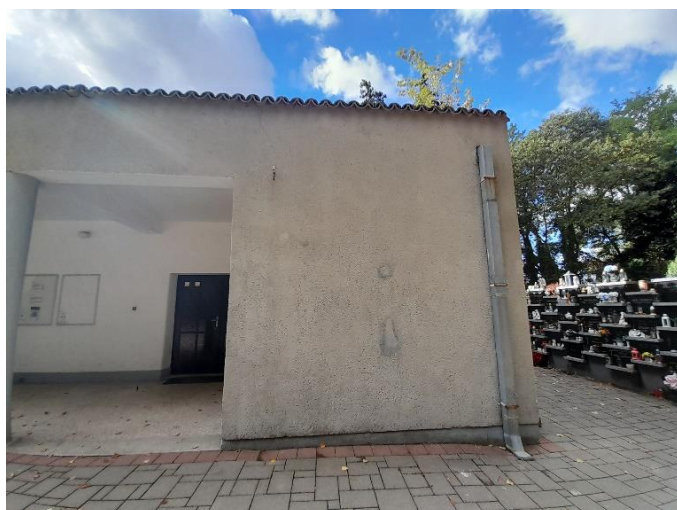
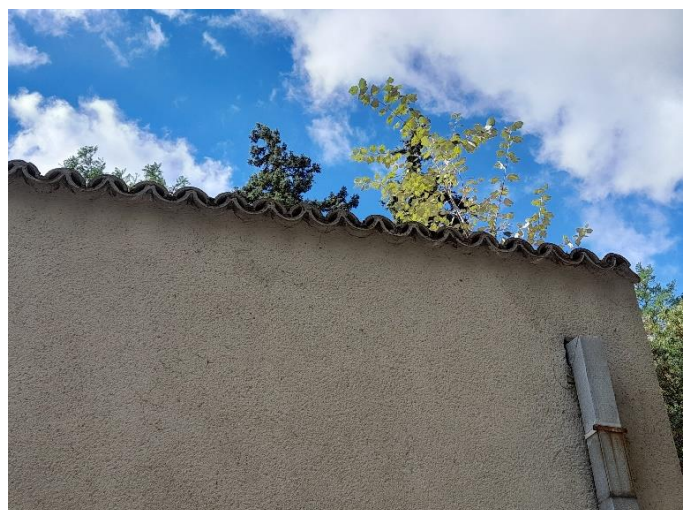
- zistené zatečenie steny v blízkosti rozvádzača v miestnosti HR; pravdepodobná príčina zatekania: poškodená krytina strechy, resp. poškodené zatmelenie betónových dielcov strešnej krytiny;

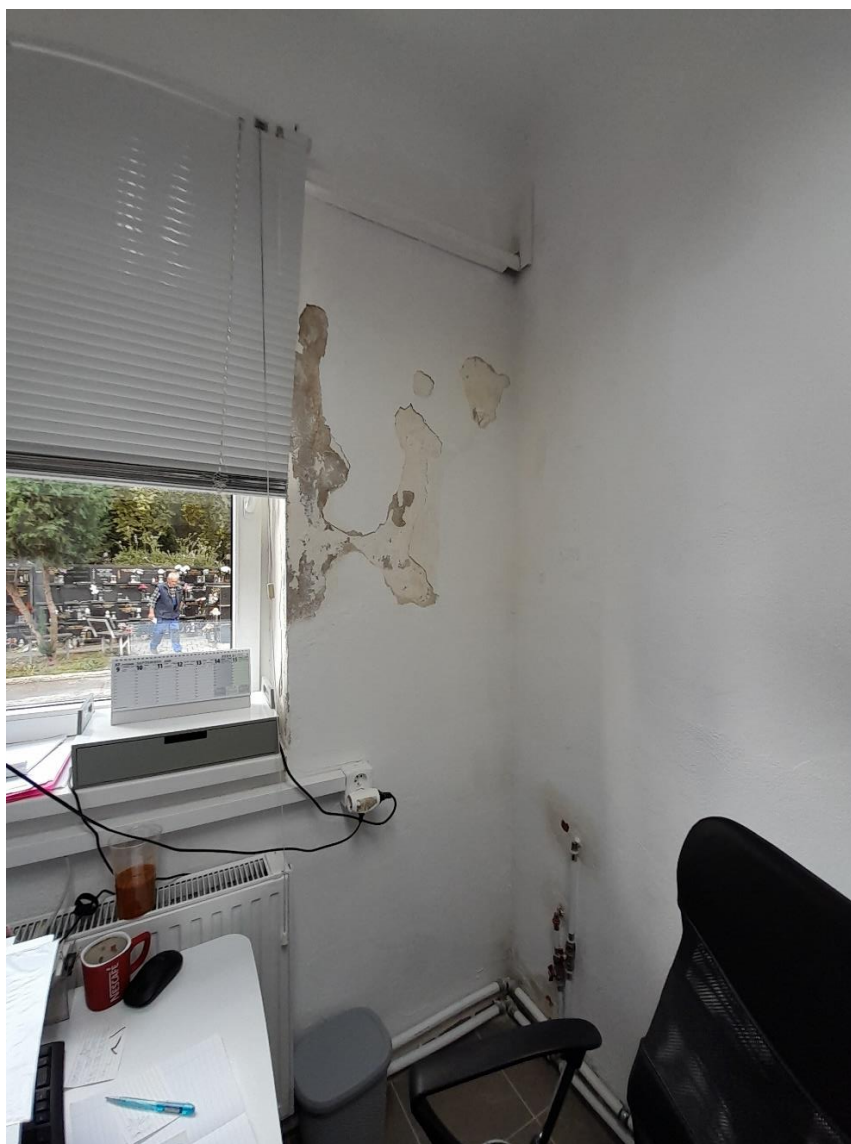
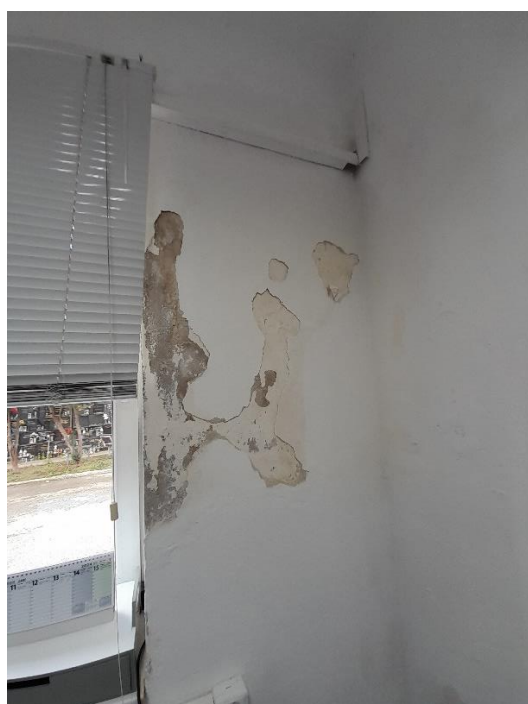
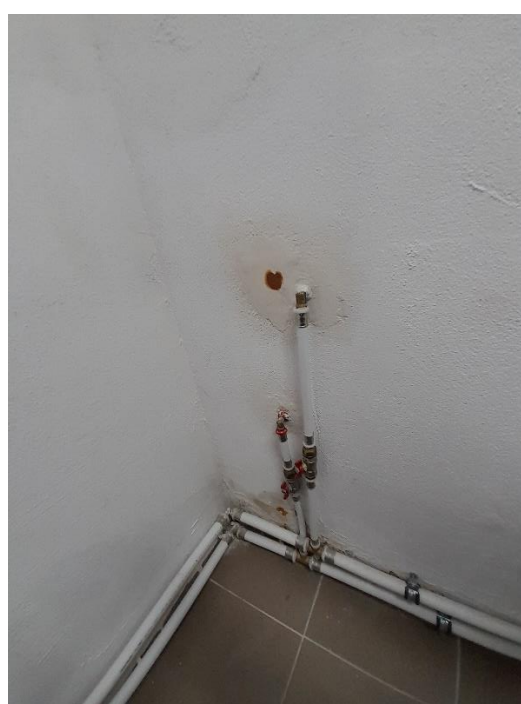
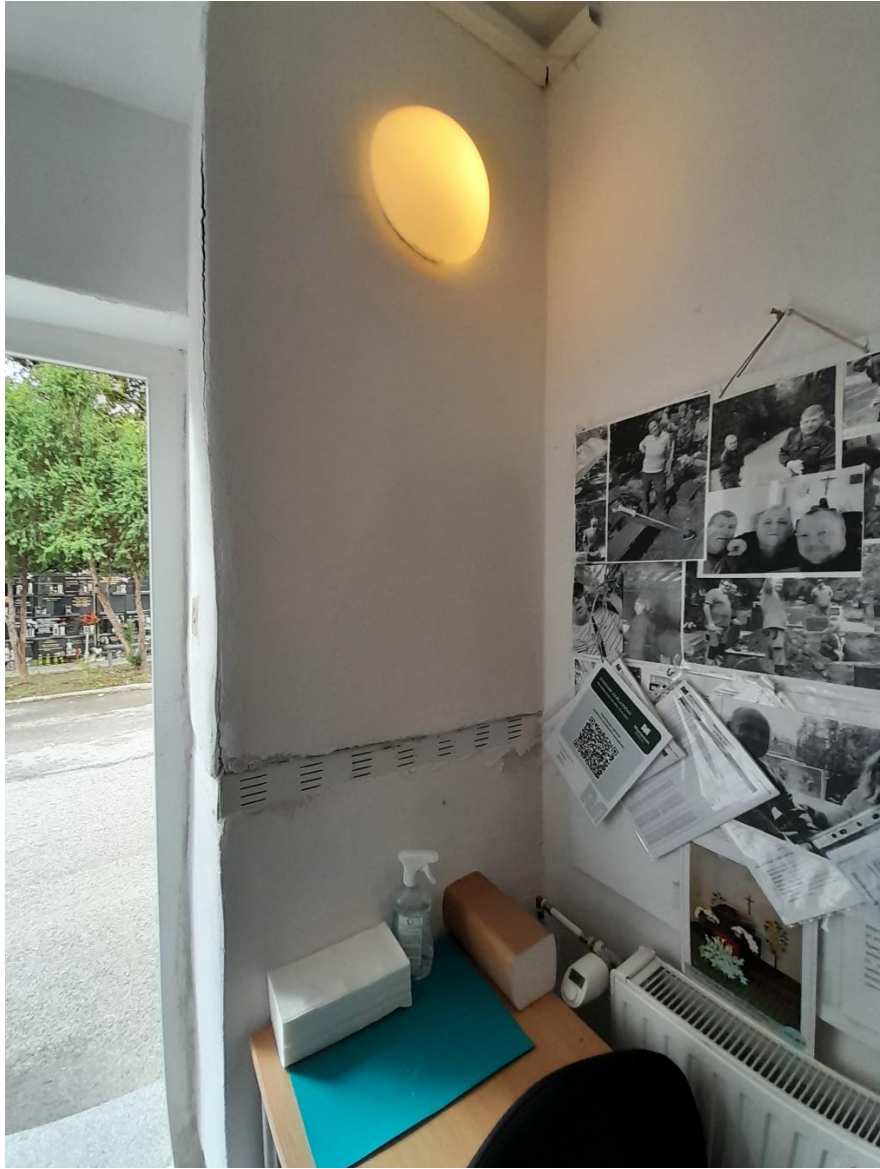
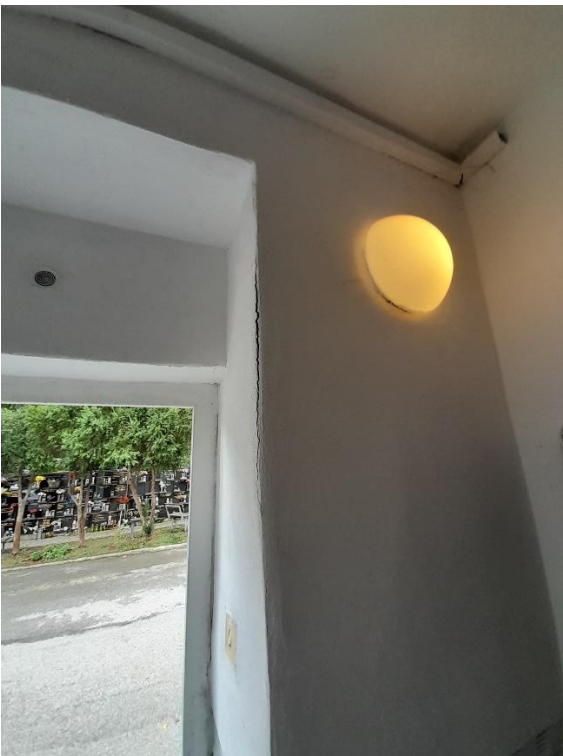
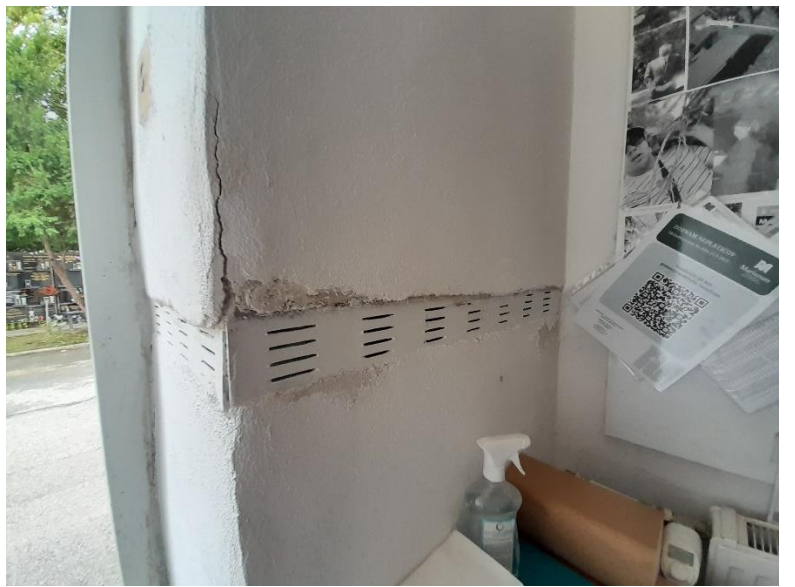
- zistené zatečenie priestorov kancelárie správcu; pravdepodobná príčina zatekania: poškodená krytina strechy;
