OCEĽOVÝ STĽP S3 – HEA160 DL.3100 KS=2
ČÍSLO STĽPIKOV PODĽA SKLADBY: 3 a 80

DOKUMENTÁCIA NA REALIZÁCIU STAVBY

ZAKAZKA		<div>DIAĽNIČNÝ PRIVÁDZAČ LIETAVSKÁ LÚČKA - ŽILINA II. ETAPA km 4,7 - 7,3</div>		<div> <div>STÁTKA STAVEBNÝCH KONŠTRUKCIÍ</div></div> <div>PLANOVA 2 820 05 BRATISLAVA</div> <div>tel.: +421 2 597 000 00 fax: +421 2 597 000 01</div>	
ČASŤ STAVBY		249-00 MULTIFUNKČNÁ STENA V OKRUŽNEJ KRÍŽOVATKE V km 0,000		STUPEŇ	
PRÍLOHA		OCEĽOVÝ STĽPIK "S3"		DRS	
OBJEDNÁVATEĽ		NÁRODNÁ DIAĽNIČNÁ SPOLOČNOSŤ, a.s.		OKRES ŽILINA	
HLAVNÝ INŽ. PROJ. Ing. Ondrej KUPČO		TECH. KONTROLA Ing. Peter HOLLY		KATASTRÁLNE ÚZEMIE: PORÚBKA	
ZODP. PROJ. Ing. Peter GAVALA		VYPRACOVAL Ing. Peter GAVALA		VÝŠKOVÝ SYSTÉM Bpv	
DÁTUM 05.2015		FORMÁT 3x A4		MIERKA 1:25	
				S-3.3	
				SÚPRAVA

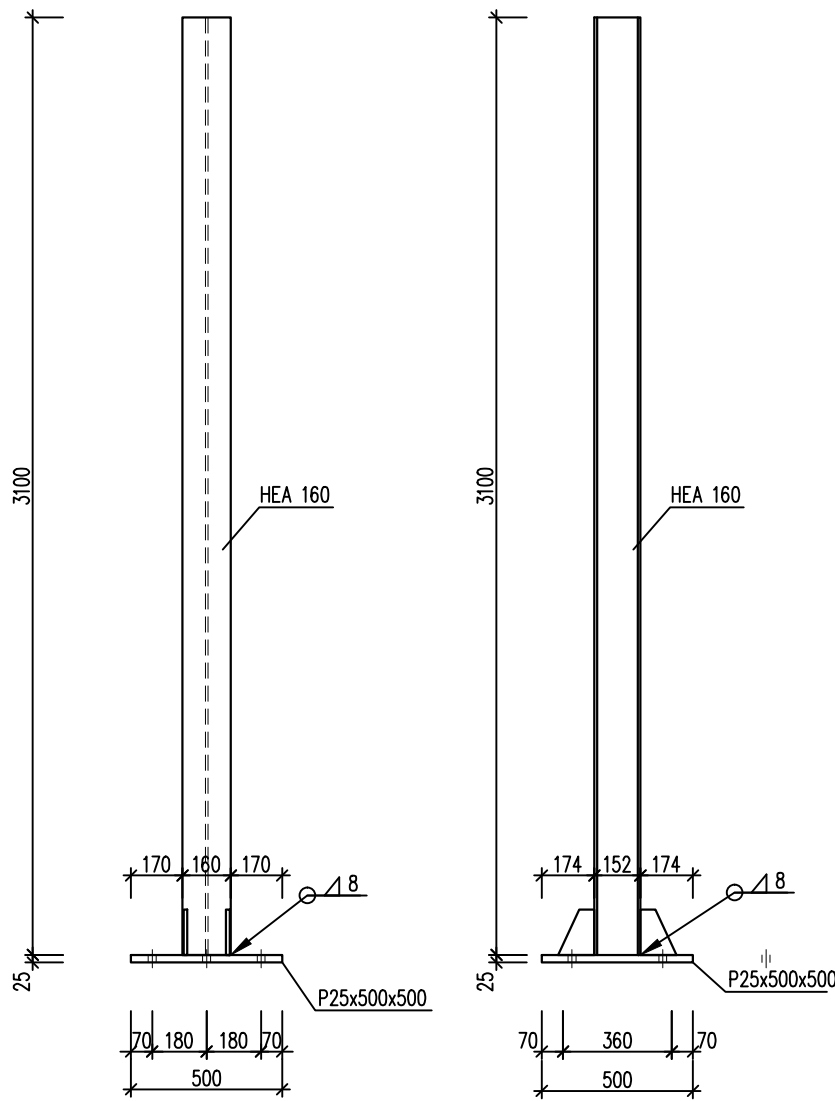
ČELNÝ POHĽAD
M 1:25

BOČNÝ POHĽAD
M 1:25

PÔDORYS
M 1:25

– OCEĽOVÁ KONŠTRUKCIA JE ZVAROVANÁ NOSNÝMI ZVARMI V OCHRANNEJ ATMOSFÉRE
STĽP HEA 160 S PLATŇOU P25x500x5000 – PO CELOM OBVODE ZVAR a=8mm
PLATŇA P12x100x150mm – OBOJSTRANNÝ KÚTOVÝ ZVAR a=6mm

KOTVY: 6x HVA–E (5.8)–M20 KOTEVNÁ SKRUTKA HAS M20x170/58
