navrhnutý stav

stavebný postup č.7.2

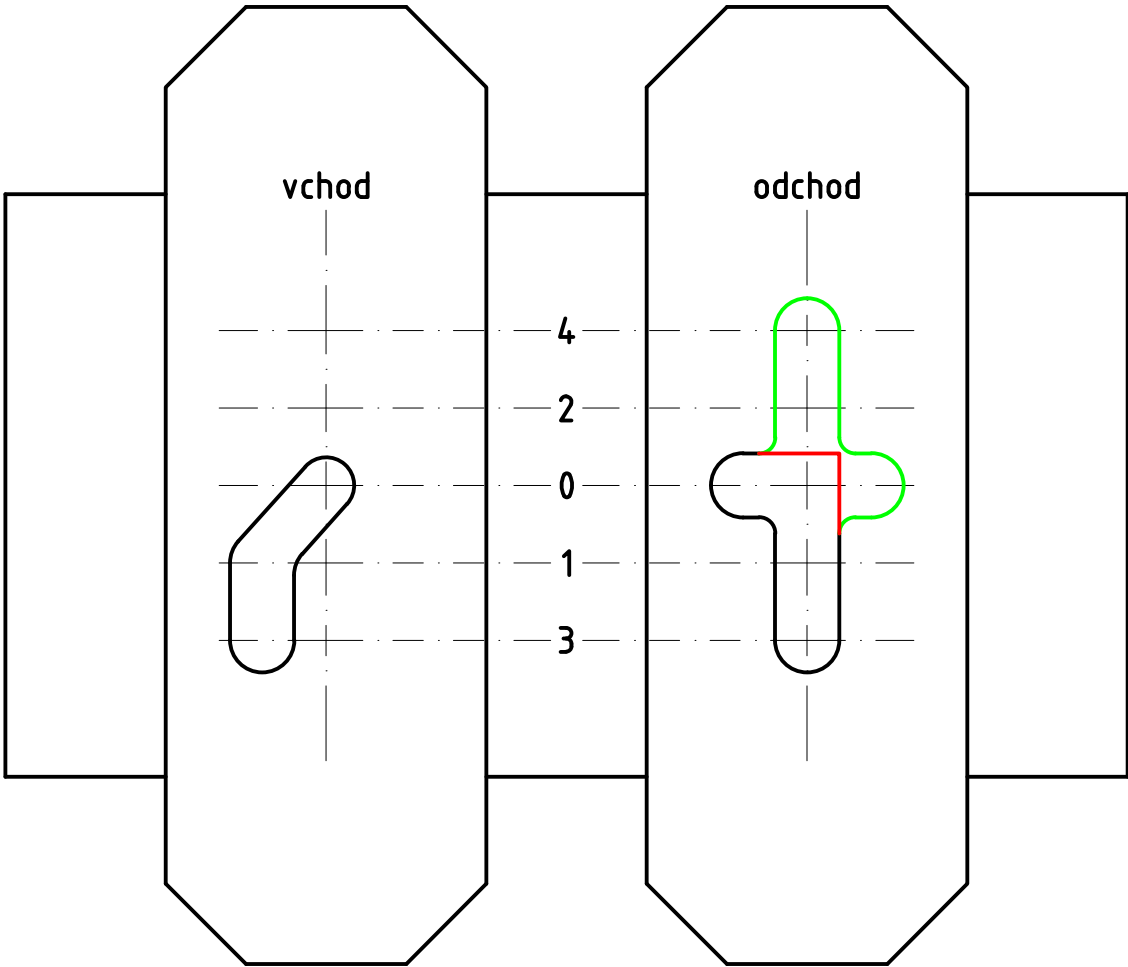
smer Liptovský Mikuláš

Poznámka :
Výkres je informatívny, na miestnom šetrení sa nepodarilo vybrať plech z prístroja,
jednotlivé rozmery neboli odmerané, presné rozmery bude treba zistiť počas výmeny plechov

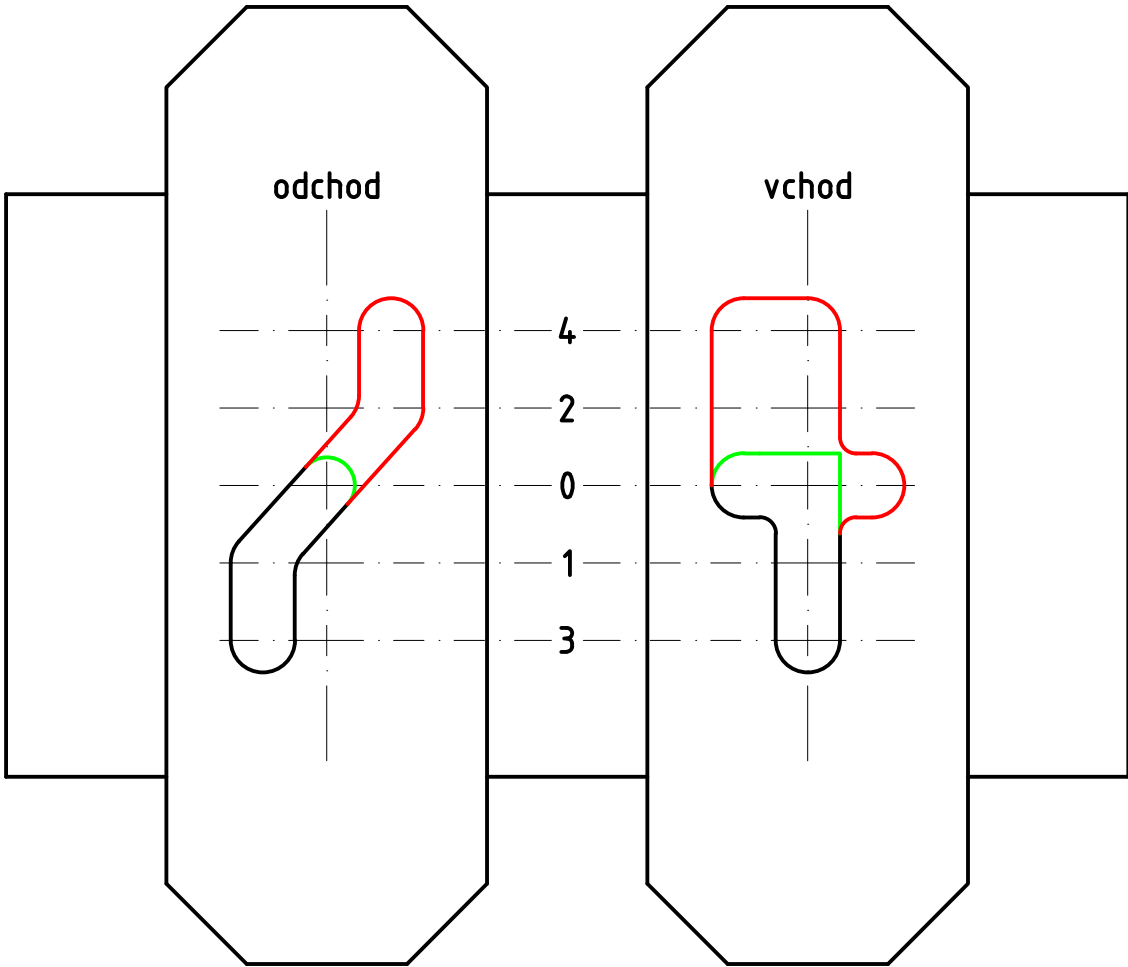
stavebný postup č.7.1

smer Kráľova Lehota

Poznámka :
Výkres je informatívny, na miestnom šetrení sa nepodarilo vybrať plech z prístroja,
jednotlivé rozmery neboli odmerané, presné rozmery bude treba zistiť počas výmeny plechov
