## **Stropné rozety, konzoly pod balkónom a zábradlie balkóna**

### **Presun umeleckého diela – keramického reliéfu – demontáž a montáž**

**„Krajská knižnica Zvolen – štuková výzdoba a reštaurátorské práce“**

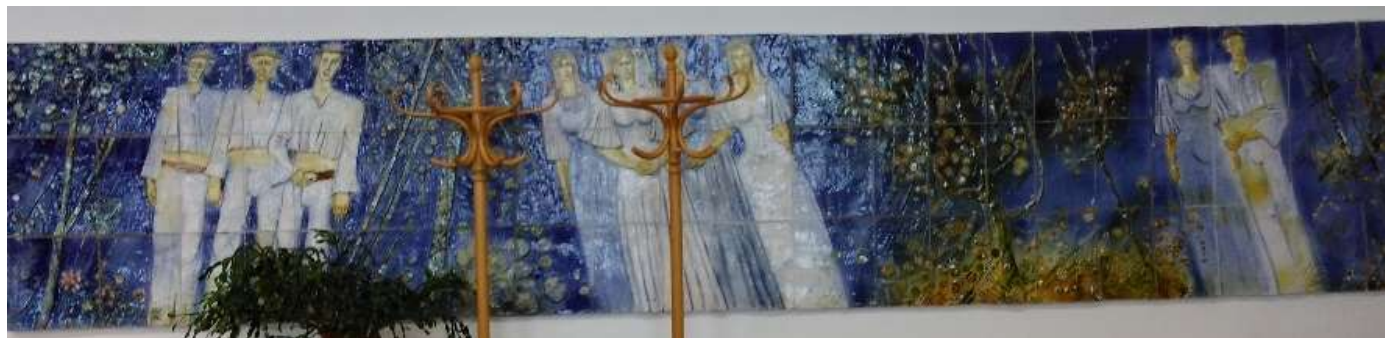
Keramický reliéf s lesklou glazúrou a plastickým povrchovým reliéfom autora Ladislava Prítela (1940 – 2017) v rozmere 101 x 530 cm sa nachádza v interiéri študovne umiestnená na stene. Reliéf je zložený z troch radov keramických dlaždíc, v každom rade je 21 dlaždíc rôznych rozmerov, od najmenších 17x34 cm, 18x34 cm až po 27x34 cm. Reliéf tvorí spolu 63 glazovaných kachlíc, kachlice vytvárajú ľudový motív zobrazujúci päť ženských a štyri mužské postavy na modrom pozadí so stromami a kvetmi.

Reliéf je možné deinštalovať, odobrať z pôvodného miesta, po jednotlivých dlaždiciach, ktoré sú prepojené „stavebnými“ spojmi. Pred demontážou sa bude vyžadovať sondážny prieskum upevnenia diela, zameranie, zhotovenie kartónov, fixovanie glazovaných kachlíc. Potom demontáž reliéfu, označenie a odstránenie sekundárnych zásahov, uloženie a transport na miesto nového umiestnenia (chodba na II. poschodí budovy).

Montáž umeleckého diela si bude vyžadovať zhotovenie statickej konštrukcie v mieste montáže (chodba II. poschodie), montáž reliéfu po jednotlivých kachliciach, rekonštrukciu poškodených častí, tmelenie a farebnú retuš, zafugovanie a zdokumentovanie vykonaných prác.
