Názov akcie	Zariadenie starostlivosti pre deti do 3 rokov rekonštrukcia a dostavba objektu Bernolákova ulica, Malacky č.p. 4457/9 a 4457/1, okres Malacky, obec Malacky, kat. územie Malacky
Stavebník	Mesto Malacky
Časť	Architektúra
Objekt	SO 01
Výkres	Detaily
Hl.projektant	Mgr. art. Martin Uhrík PhD.
Zodp.projektant	Mgr. art. Martin Uhrík PhD.
Vypracoval	Mgr. art. Martin Uhrík PhD, Ing.arch. Peter Vranka

SUA s.r.o. architecture	
Zák.č.	2017-01
Stupeň	DSP, Zmena 1
Dátum	Január 2019
Formát	2xA4
Mierka	As indicated
Paré	Výkr.č. 22

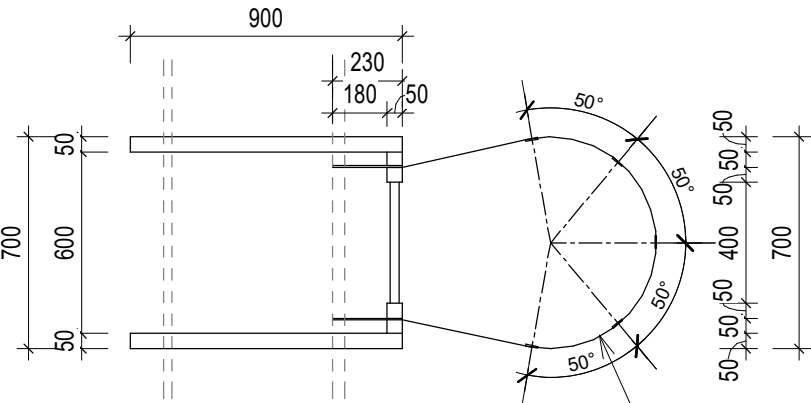
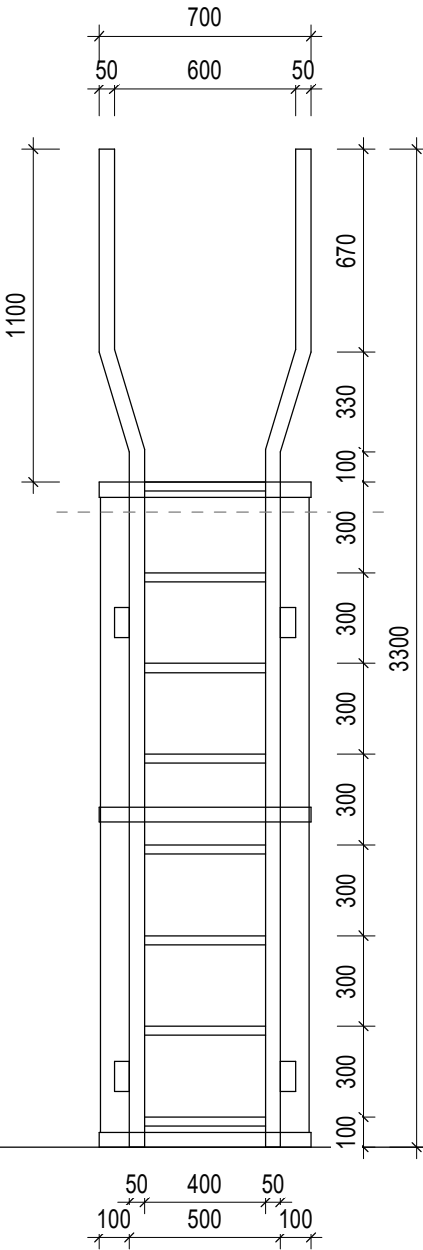
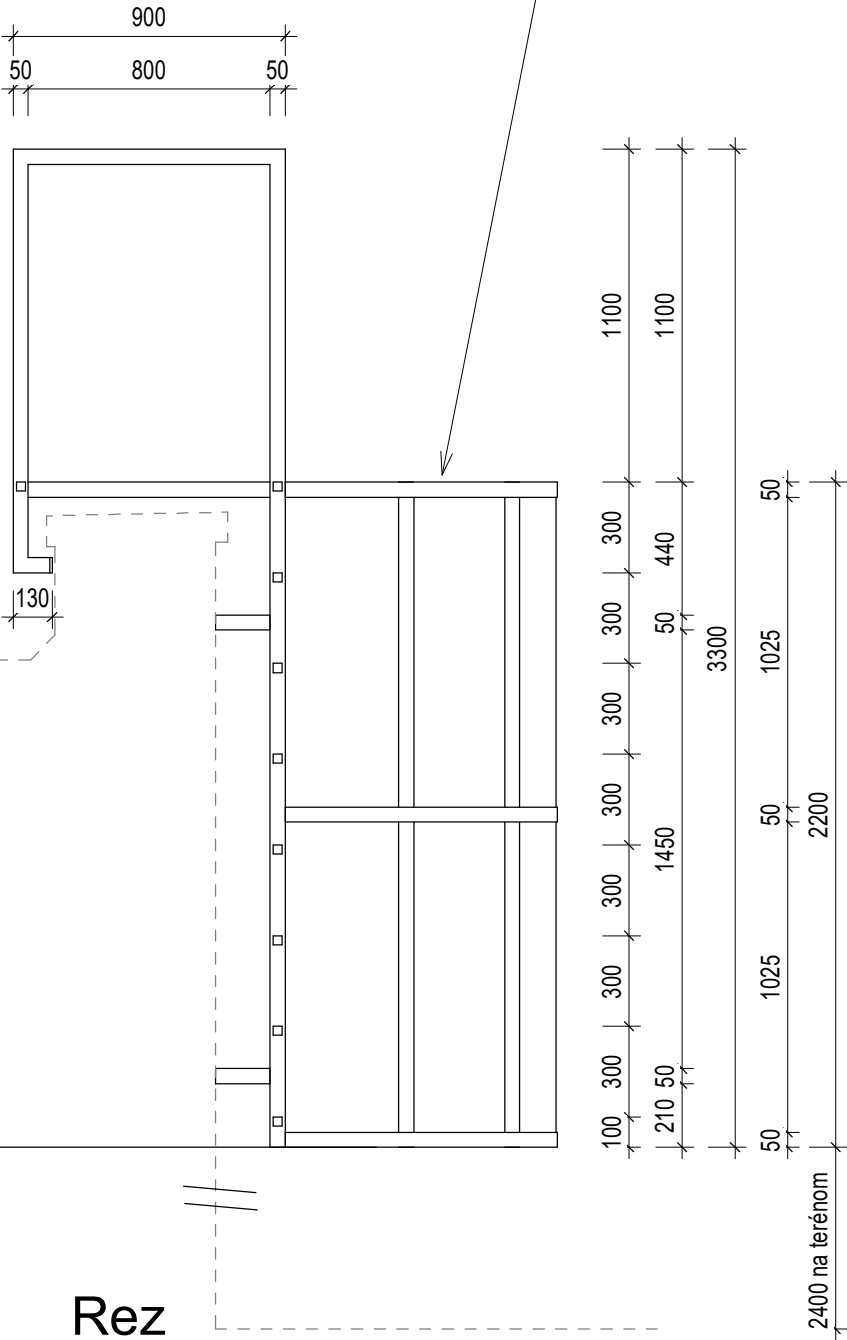
REBRÍK NA STRECHU

Rebrík vyhotovený zváraním
oceľových profilov. Povrchová
úprava práškovou farbou.

Ochranný kôš z
oceľovej pásoviny

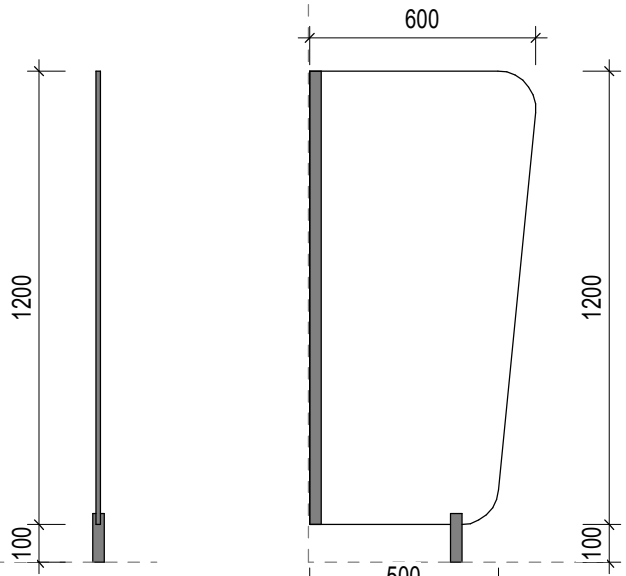
DELIACA PRIEČKY S
DVERAMI - Z12 M1:20

Deliace priečky vyhotovené z
HPL dosky.
Farbu z ponuky výrobcu určí
investor.
Kotvenie do steny pomocou
hliikovej lišty s eloxovaným
povrchom.
Kootvenie do podlahy s výškovo
nastaviteľnou nožičkou.
