| NÁZOV STAVBY : | Vodozadržné opatrenia v obci Pruské | | | |
| SO 01 - Parkovisko pri bytovkách - zmena obrúsenej vrstvy z nepriepustnej na priepustnú | | | | |
| SITUÁCIA - JESTVUJÚCI STAV A BÚRACIE PRÁCE | | | | |

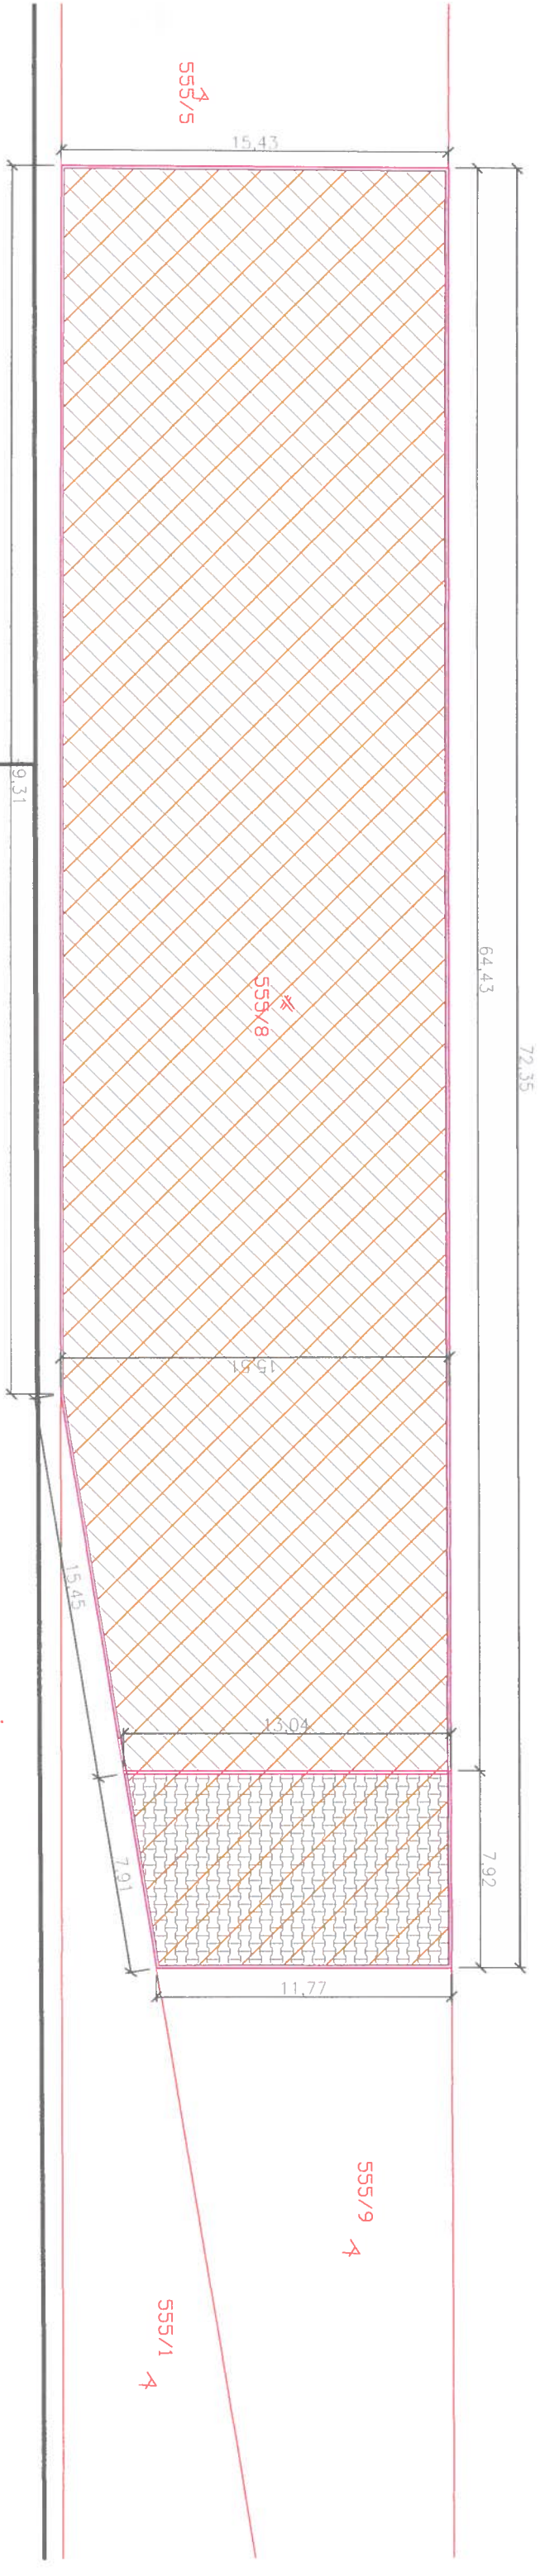
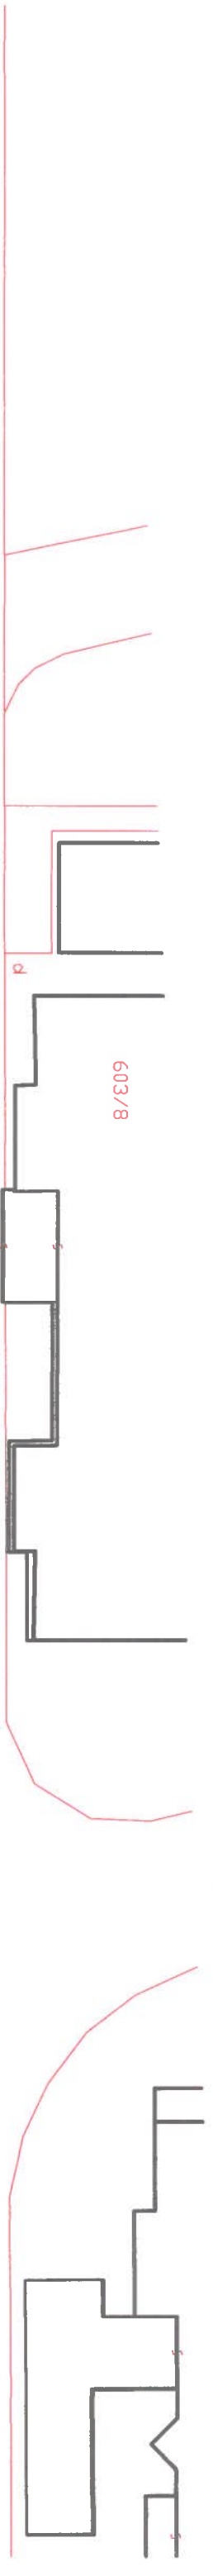
- vybúranie obrúsenej cementobetónovej vrstvy hr.150mm (plocha cca 962m<sup>2</sup>)
- odstránenie jestvujúceho štrkového lažka hr. 100mm (plocha cca 962m<sup>2</sup>)
- rozobratie obrúsenej vrstvy zo zámkovej dlažby hr.80mm (plocha cca 95m<sup>2</sup>)
- odstránenie jestvujúceho štrkového lažka hr. 200mm (plocha cca 95m<sup>2</sup>)
