D.2
107-01

OBJEDNÁVATEL: Banskobystrický samosprávny kraj
OKRES: VEĽKÝ KRTOŠ
KAT. ÚZEMIE: ČERVENANÝ ŠÚLA, SEENNÉ BRUSNÍK, HORNÁ STREHOVÁ, VIESKA, DOĽNÁ STREHOVÁ
STAVBA: Rekonštrukcia cesty - mostov II/585 Pôtor - Doľná Stehová - Lucenec a II/591 cestný naryp pred obcou Horný Tisovník, km 39,862 rekonštrukcia cesty a mostov
OBJEKT: 107-00 Cesta II/591, km 47,745 - 57,534; okres Veľký Krtoš
PRÍLOHA: Vzorové priečne rezy

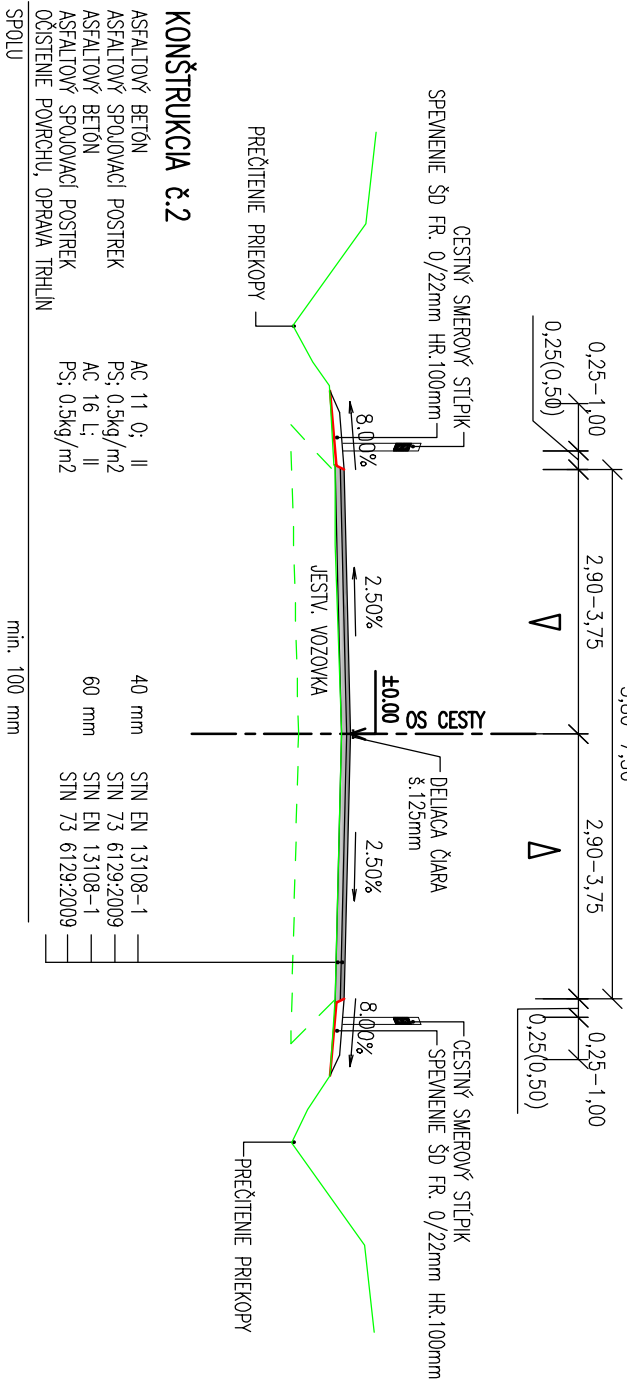
VZOROVÝ PRIEČNY REZ
CESTA II/591 V PRAMEJI
EXTRAVILÁN

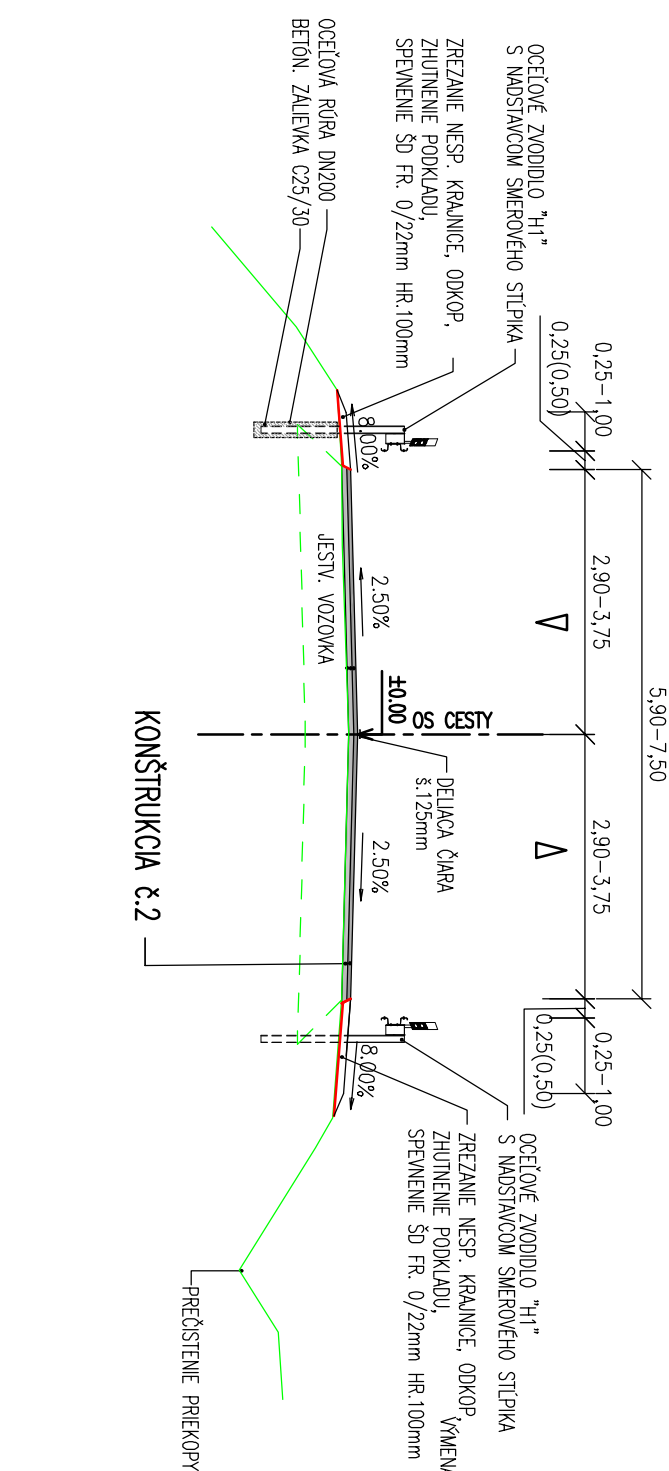
VZOROVÝ PRIEČNY REZ
CESTA II/591 V PRAMEJI
EXTRAVILÁN

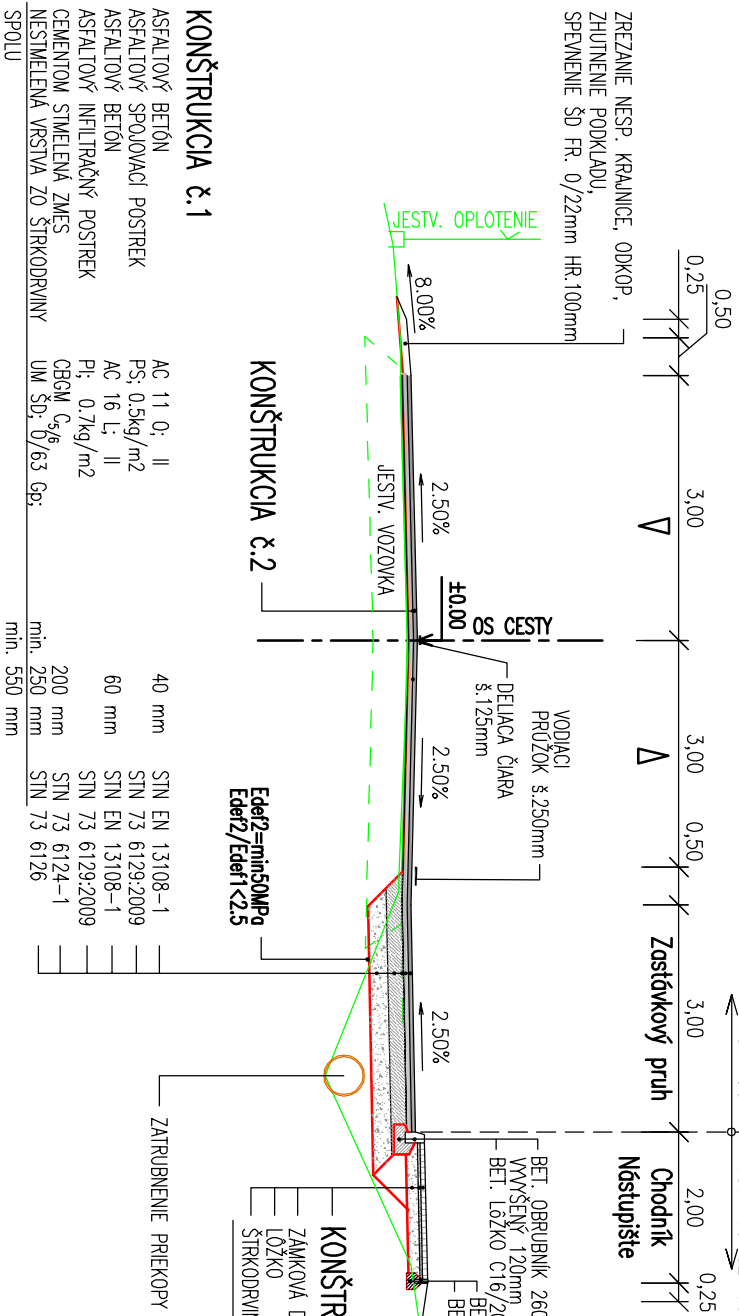
VZOROVÝ PRIEČNY REZ
CESTA II/591 V PRAMEJI
V MIESTE AUTOBUSOVÝCH ZASTÁVOK

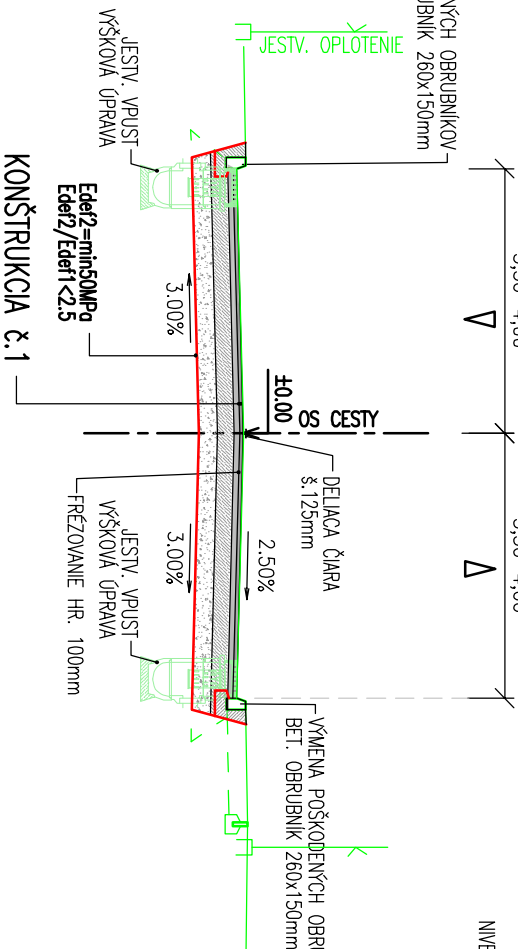
VZOROVÝ PRIEČNY REZ
CESTA II/591 V PRAMEJI
HORNÁ STREHOVÁ

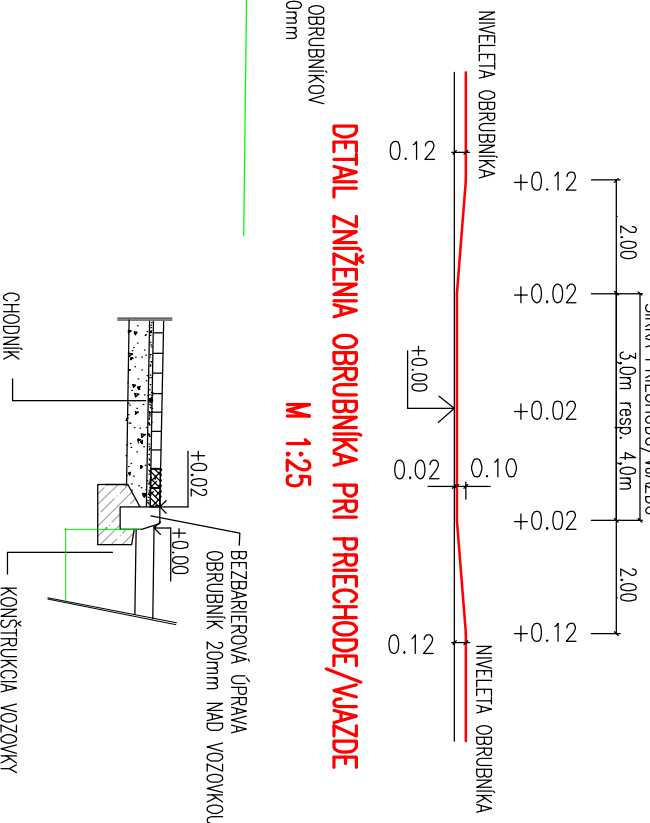
ZNÍŽENIE OBRUBNÍKA PRI PRIECHODE/VIAZDE

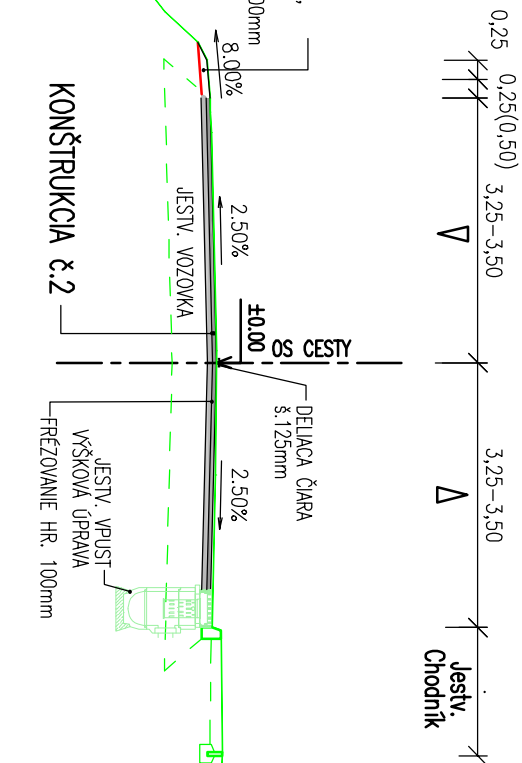
VZOROVÝ PRIEČNY REZ
CESTA II/591 V PRAMEJI
INTRAVILÁN
