D.2  
107-02

<b>ISPO</b> <small>spol. s r. o.</small> <b>inžinierske stavby</b> Slovenská 86, 080 01 Prešov tel.: 051/74 636 95, 74 636 99		ZODP. PROJEKTANT: ING. M. DUBRAVSKÝ	HL. PROJEKTANT: ING. M. DUBRAVSKÝ
VYPRACOVAL: ING. Z. PETRICOVÁ <i>Z. Petrovová</i>		KONTROLOVAL: ING. J. ANTOL <i>J. Antol</i>	
OBJEDNÁVATEL: <b>Banskobystrický samosprávny kraj</b>			
OKRES: VEĽKÝ KRŤŠ			
KAT. ÚZEMIE: ČERVENJANY, ŠUL'A, SENNÉ, BRUSNÍK, HORNÁ STREHOVÁ, VIESKA, DOLNÁ STREHOVÁ			
STAVBA: <b>Rekonštrukcia cesty a mostov II/585 Pôtor - Dolná Strehová - Lučenec a II/591 cestný násyp pred obcou Horný Tisovník, km 39,862 rekonštrukcia cesty a mostov</b>			
OBJEKT: 107-02 Cesta II/591, km 57,534-61,550 a km 62,044 - 67,720; okres Veľký Krťš		Č. PRÍLOHY: Č. SUPRAVY:	
PRÍLOHA: <b>Výkres šachty</b>		7

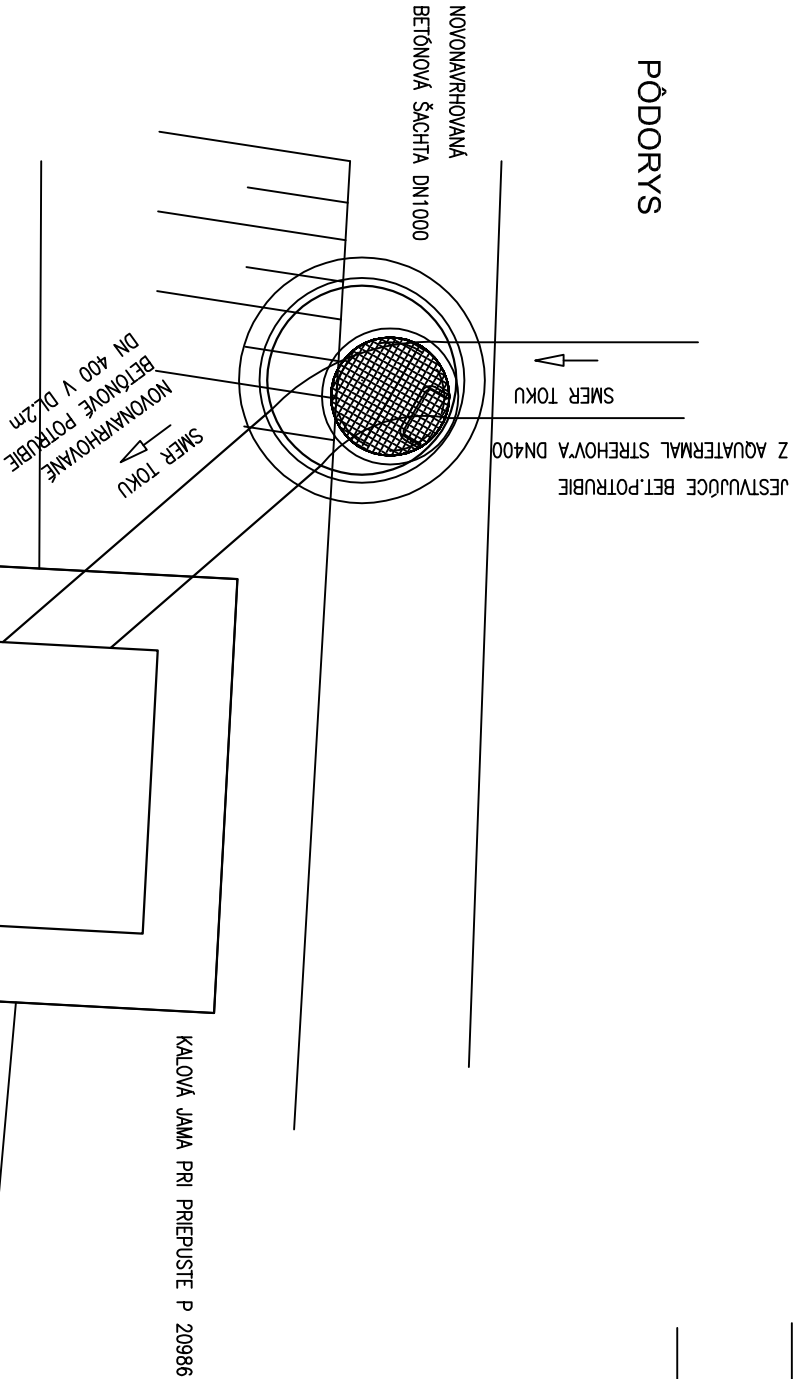
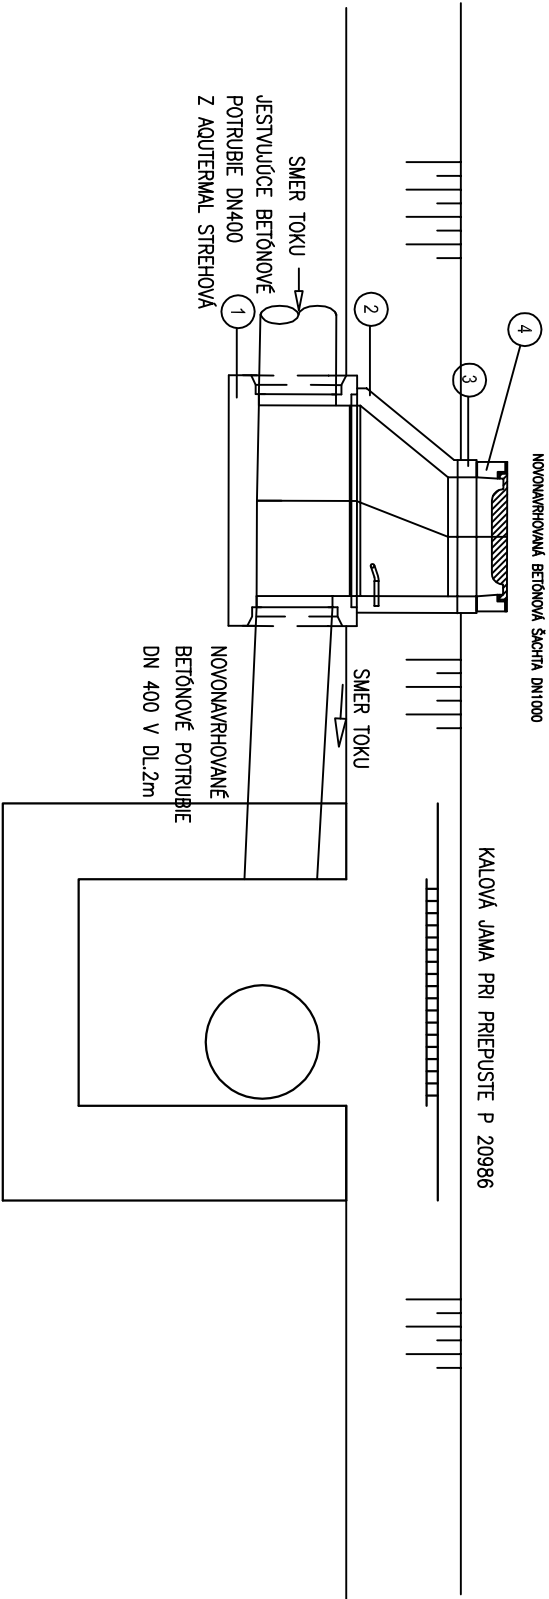
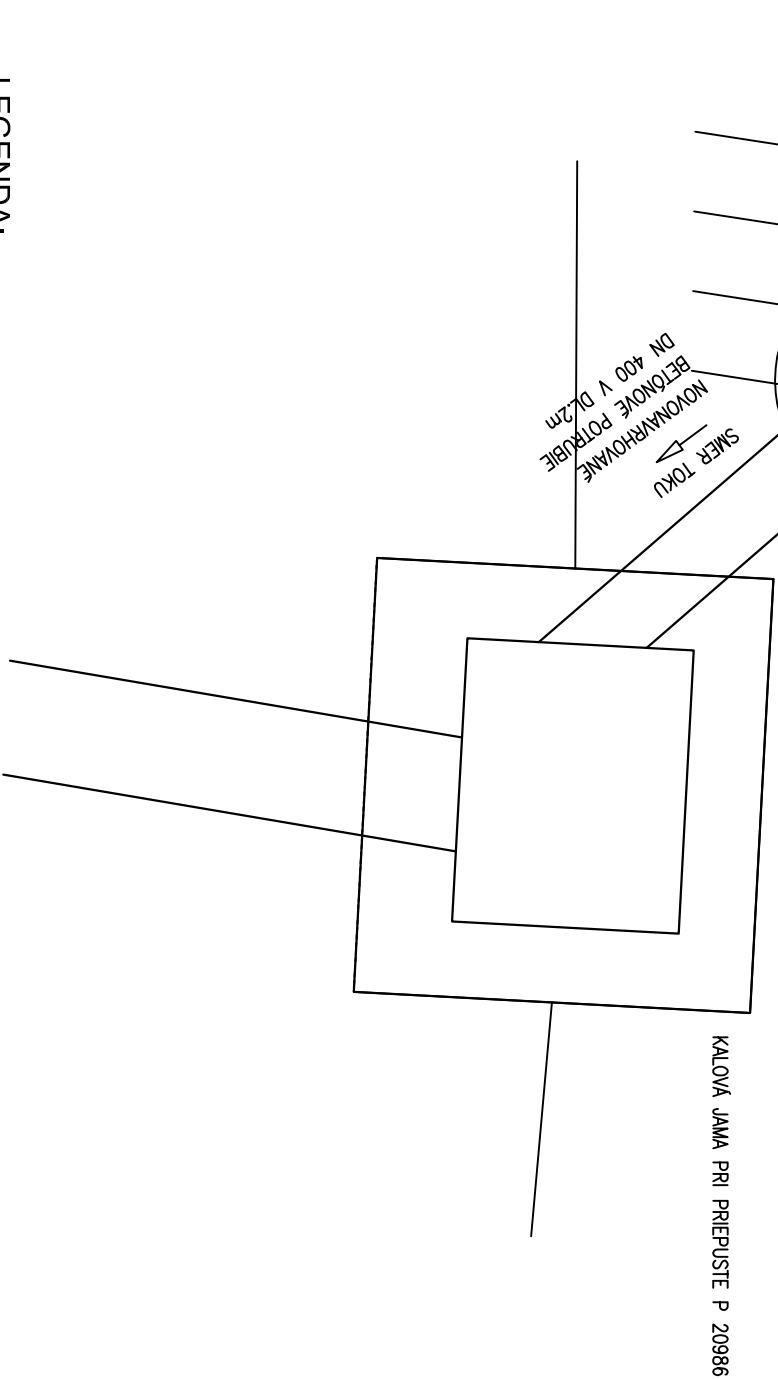
— PRESNA POLOHA ŠACHTY BUDE URČENÁ PO VYTÝČENÍ JESTVUJÚCEHO BETÓNOVÉHO POTRUBIE ODVAZDZAJÚCEHO VODY Z AQUATERMAL STREHOV'A.  
— ŠACHTA BUDE SLUŽIŤ AKO Miesto ODBERU VZORIEK PRE VODY ODTIEKAJUCE Z AQUATERMAL STREHOV'A.

Č.	POPIS
1	ŠACHTOVÉ DNO PREFABRIKOVANÉ 1000/680 C35/45
2	BETÓNOVÁ SKRUŽ PŘECHODOVÁ 1000/600
3	VYROVNÁVACÍ PRSTENEC 625/100
4	BETÓNOVO-LÁTIŇOVÝ ŠACHTOVÝ POKLOP TYP B
