PREHLADNÝ VÝKRES OBJEKTU SO 02

ZAMESTNANEC	HL. PROJEKTANT:	PROJEKTANT ČASŤ:
Ing. L. Hozza	Ing. J. Antol	
NÁRODNÁ DIALENIČNÁ SPOLOČNOSŤ DUBRAVSKÁ CESTA 14, 841 04 BRATISLAVA	HADE HADE s.r.o. JARABINKOVÁ 8D, 821 09 BRATISLAVA	
NÁZOV ZÁKAZKY:		
Sanácia zosuvu na D1 Fričovce - Chminianska Nová Ves pre SSÚD 10		
ČASŤ D. Písomnosti a výkresy objektov	VYPRACOVAL: Ing. L. Hozza	TECHNICKÁ KONTROLA: Ing. J. Antol
OBJEKT: SO 02 Poškodenie upraveného koryta Libešanského potoka pod mostným objektom D1 338.1 (km 382,63)	ZODPOVEDNÝ PROJEKTANT: Ing. L. Hozza	STUPEŇ PD: DRS
NÁZOV VÝKRESU: Prehľadný výkres objektu SO 02	DÁTUM: 3/2024	MIERKA: 1:50, 1:100
	POČET A4: 6x	PRÍLOHA: 2
TATO DOKUMENTÁCIA JE DUŠEVNÝM MAJETKOM ZHOTOVITEĽA. ŽADNA ČASŤ TEJTO DOKUMENTÁCIE NESMIE BYŤ REPRODUKOVANÁ ALBO POUŽITA BEZ JEHO PÍSMENÉHO POVOLENIA.

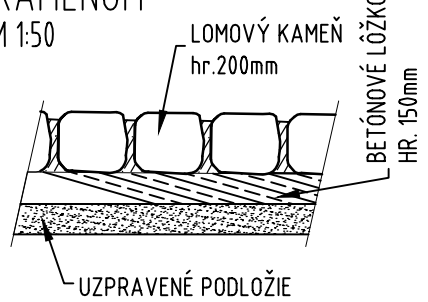
OPEVNENIE SVAHU LOMOVÝM  
KAMENOM  
M 1:50

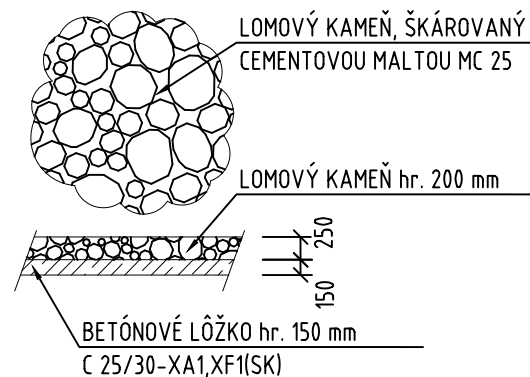
KAMENNÁ DLAŽBA  
M 1:50

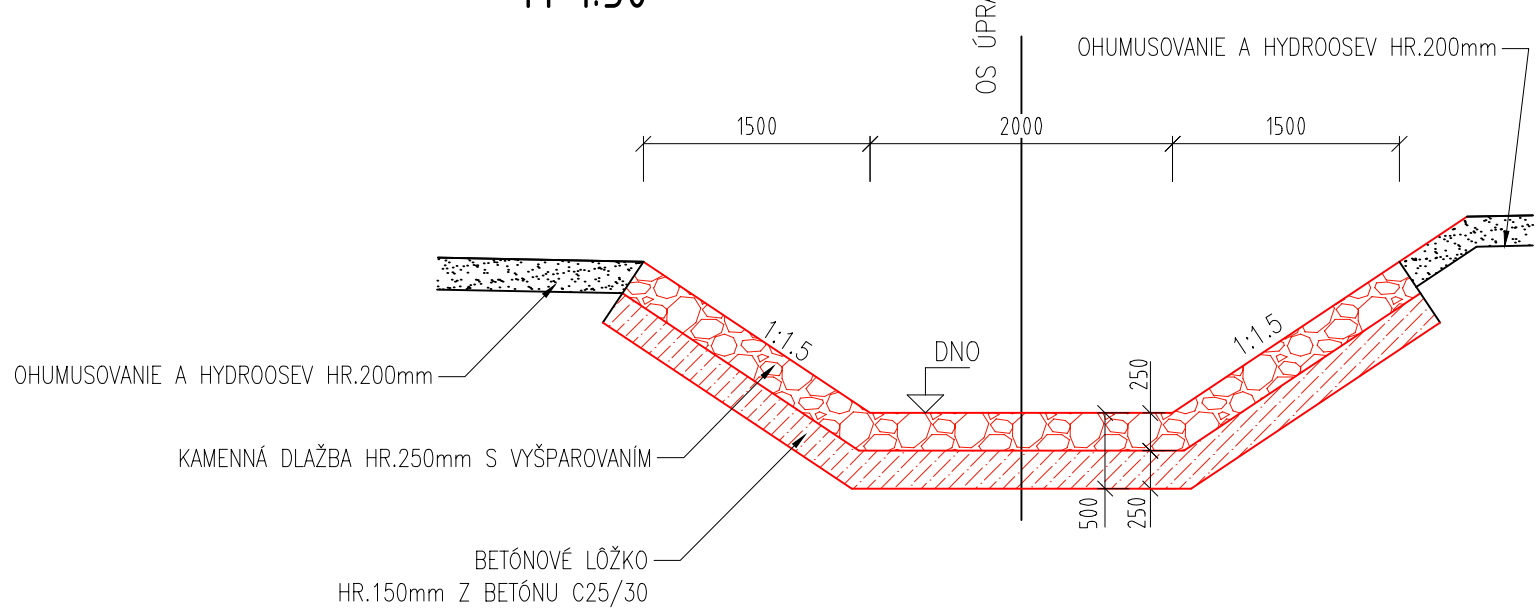
VZOROVÝ PRIEČNY REZ DO 2M ZA PRAHOM  
M 1:50
