Most cez Kremnický potok v km 23,702 v meste Kremnica EČM: 578-012
km 23,702 II/578

REKONŠTRUKCIA II/578 BAN. BYSTRICA–KORDÍKY, SKALKÁ–KREMNICA,
III/2434 KRÁLIKY, III/2410 ŠPANIA DOLNÁ – MOSTY

LINK PROJEKT</div> <div>Kapitúlská 12, 97400 Banská Bystrica</div>		
KRAJ: BANSKOBYSTRICKÝ		CESTA: II/578						
OBJEKT: MOST 578-012						DÁTUM	JÚL 2018	8.2
PŘÍLOHA: PREHĽADNÝ VÝKRES						STUPĚŇ PD	TP	
						MIERKA	1:100	
						ČÍSLO ZAKÁZKY	BB18_007

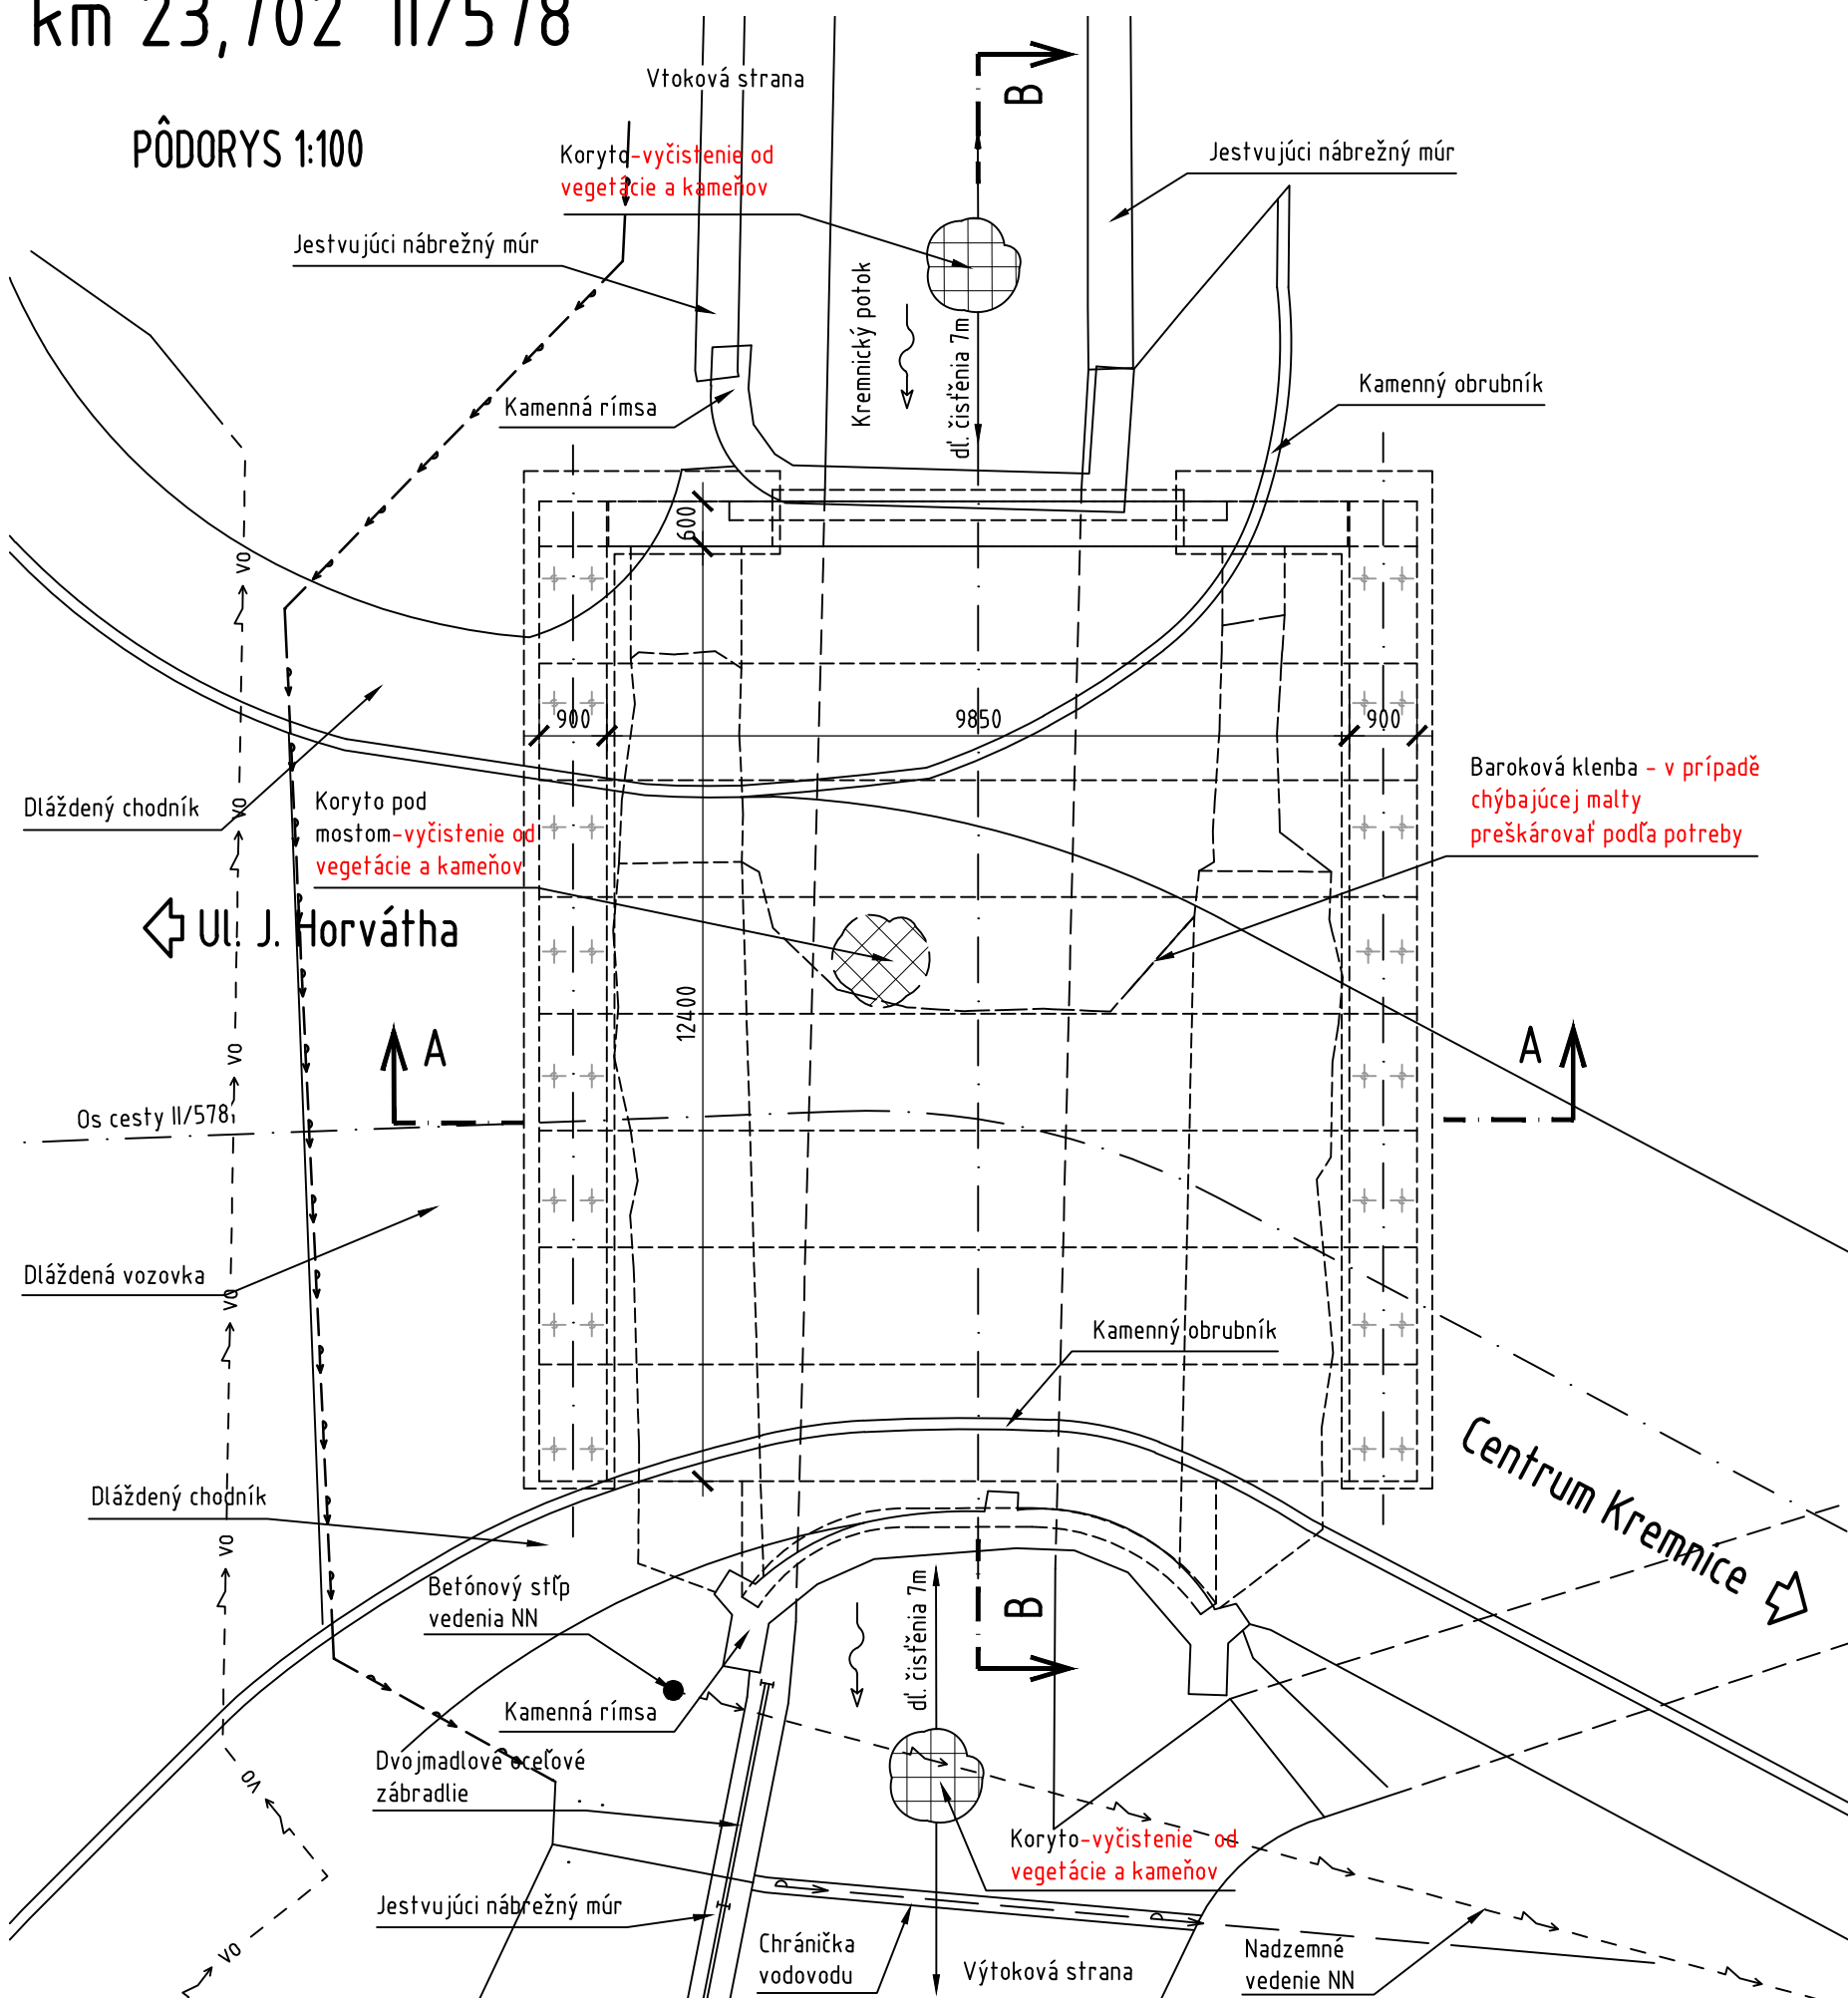
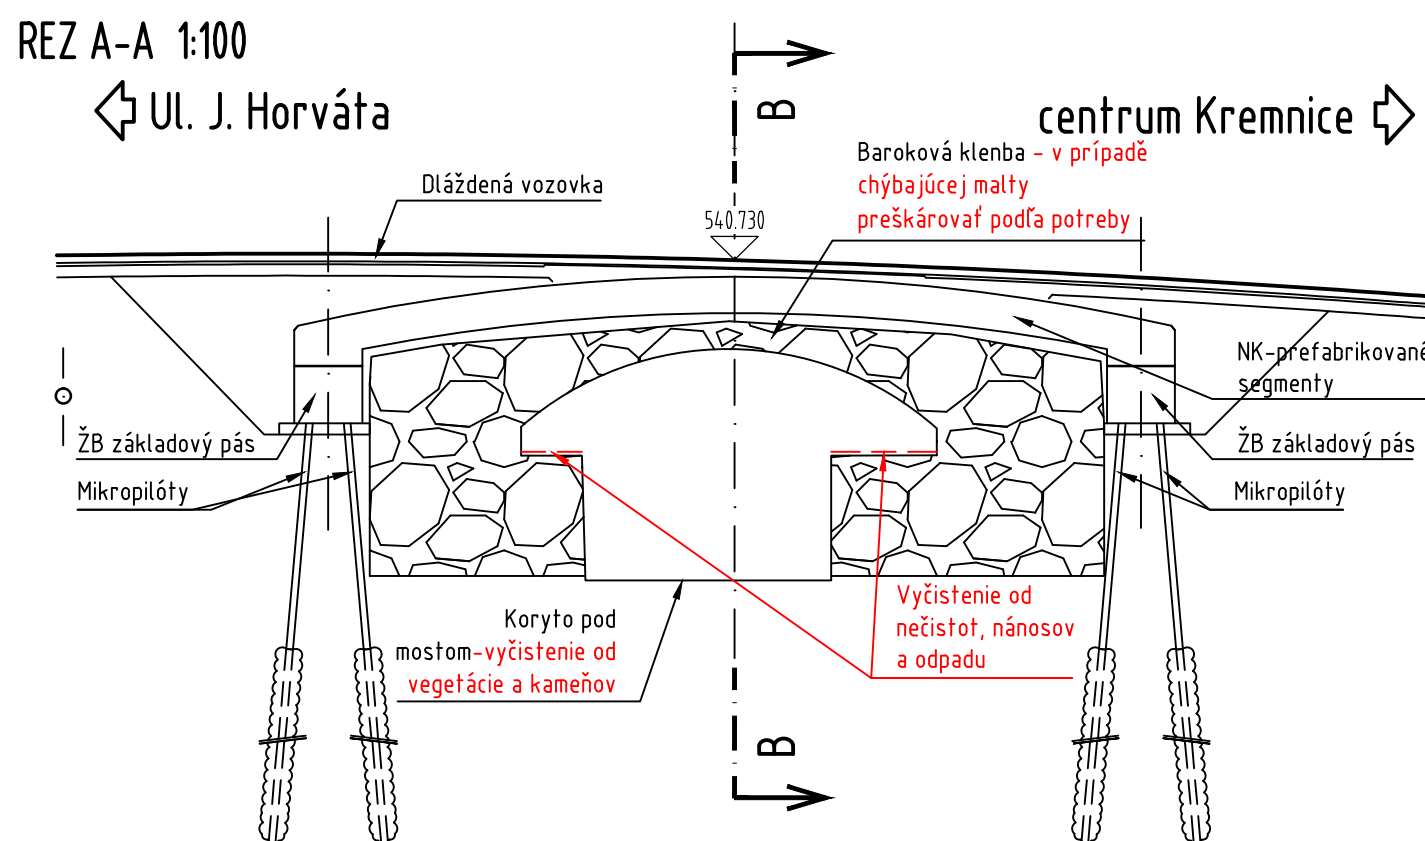
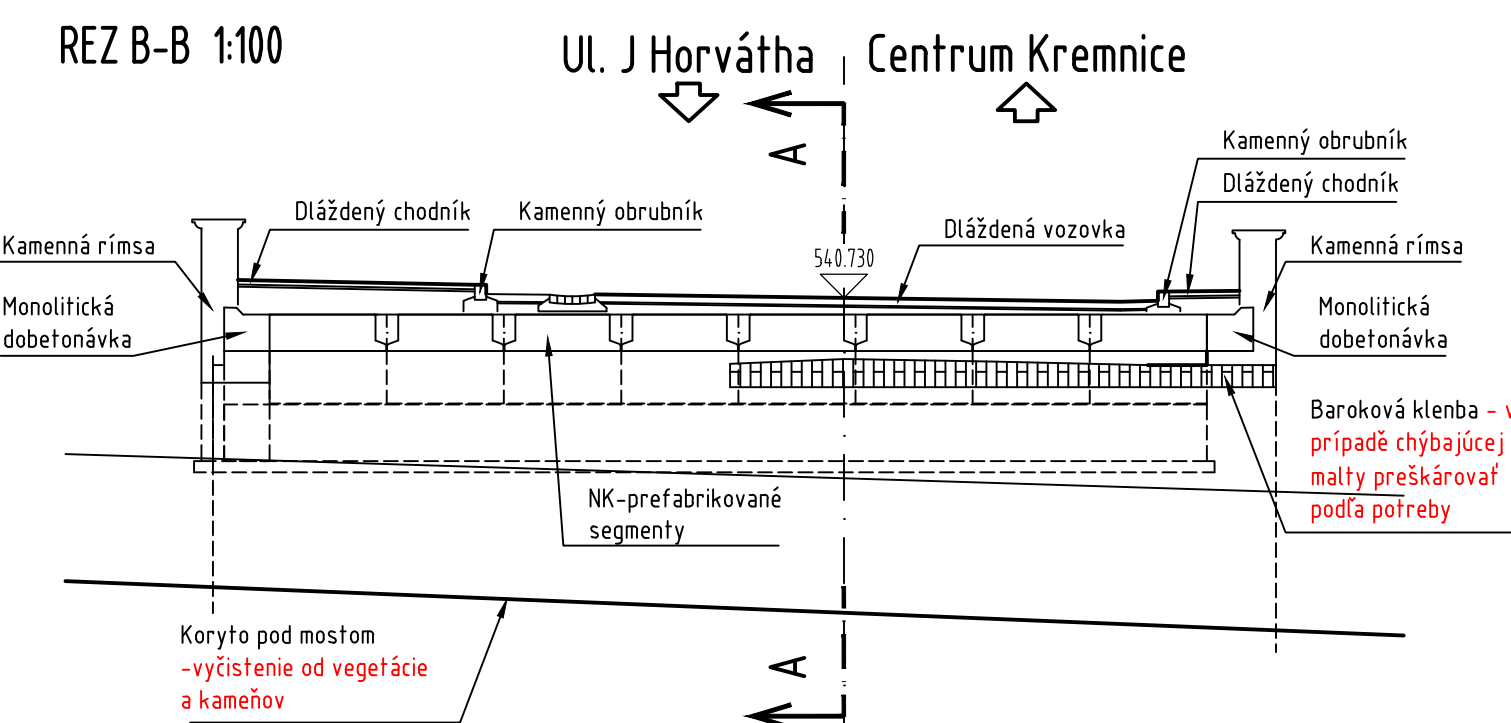
- Vyčistiť vtokovú a výtokovú stranu koryta od vegetácie na dĺžke cca 7,0m.
- Vyčistiť koryto pod klenbou mosta
- Škáry v prípade chýbajúcej malty preškárovať podľa potreby (detail 10)
- Vodorovné plochy vyčistiť od nečistôt, nánosov a odpadu
