PROJEKT PRE STAVEBNÉ POVOLENIE	ZHOTOVITEĽ PROJEKTU Monika Hollá, Ing. Karol Hollý		ZODPOVEDNÝ PROJEKTANT Ing. Karol Hollý ©		navrhovanieSTAVIEB Bernolákova č.4, Senec

www.navrhovaniestavieb.sk navrhovanie@stavieb.sk +421 903 354 891	
	INVESTOR:	Obec Kvetoslavov, Obecný úrad Kvetoslavov, 930 41 Kvetoslavov 258				
	Rez A- A' Stavebné riešenie				FORMÁT	A3
					DÁTUM	12/2017
	Modernizácia obecného úradu				KÓTOVANIE	mm
					MIERKA 1:100	Č. VÝKRESU 011

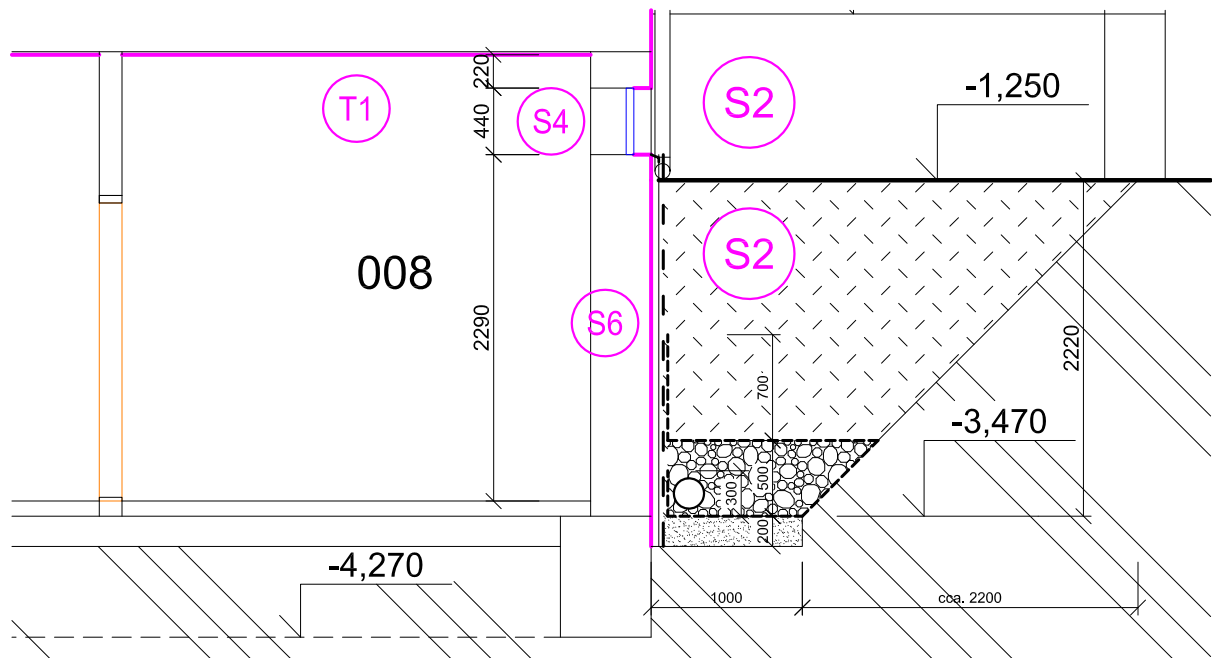
T2 Strešný plášť:

- jestvujúca konštrukcia v spáde
 - extrudovaný polystyrén XPS, napr.: STYDUR 3000CS hr. 200 + 160mm
 - hydroizolačná fólia na báze mäkného PVC napr. Fatrafol

Odvodnenie strechy:

- nové dažďové zvody vrátane lapačov splavenín
- nová dažďová kanalizácia - plast. rúry DN 150
- vsakovacia jama (alt. rýha) vyplnená hrubým kamenivom + geotextília 300g

Hydroizolácia spodnej stavby:

- vyspravenie omietky
- penetračný náter + natavený asf. pás napr.: HYDROBIT V60 S35
- ochrana izolácie dosky XPS hr. 50mm
- nopová fólia
- zásyp zeminou
