OPIS PRZEDMIOTU ZAMÓWIENIA

Przedmiotem zamówienia jest dokonanie naprawy i modernizacji istniejącego zaplecza, służącego turystyce i prowadzeniu działalności edukacyjnej, znajdującego się na ścieżce przyrodniczo-leśnej. Wszystkie elementy infrastruktury przewidziane są do użytkowania w warunkach terenowych.

Szczegółowy opis przedmiotu zamówienia

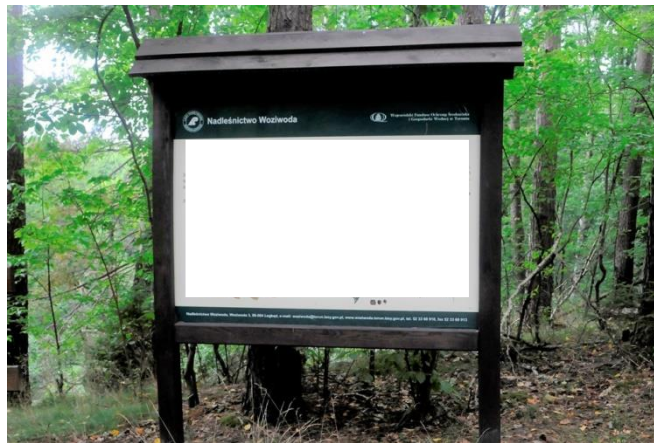
Przeznaczone do umieszczenia tablic o wymiarze 100x135 cm. Nad konstrukcją stelaża należy umieścić zadaszenie dwuspadowe. Zadaszenie zbudowane jest z czterech desek. Tablice należy przykryć z jednej strony tzw. plecami i wykonać wg poniżej prezentowanego wzoru. Montaż tablicy na rewersie.

Jeden z czterech stelaży zostanie wykonany bez tzw. pleców i przystosowany do umieszczenia tablic edukacyjno – informacyjnych o wymiarze 100x135 po obu stronach stelaża.

Wzór konstrukcji stelaża do wykonania

Stelaże powinny zostać wykonane w następujący sposób:

- plecy pod montaż tablicy wykonane z drewna o grubości min. 1,5 cm,
- tablica zamontowana w sposób stały za pomocą wkrętów,

- wysokość części nadziemnej stelaża 210-220 cm,
- wykonany z krawędziaków 10x10 cm,
- poszczególne elementy stelaża należy zmontować w sposób stały,
- zadaszenie stelaża posiada przybliżone wymiary 20x161 x34 cm, należy wykonać je metodą na zakład
- grubość deski do wykonania zadaszenia min. 2 cm.

- umiejscowienie w gruncie na głębokość min. 70 cm,
- elementy mocowane w gruncie należy stabilizować przy pomocy kotwy stalowej i betonu,
- styk nóg z gruntem zamaskowany, zgodnie z rodzajem gruntu na którym ustawiono stelaż, np. darnią, ziemią,
- nogi stelaża na styku z gruntem zabezpieczone przed działaniem niekorzystnych warunków atmosferycznych,
- kolor zabezpieczenia ciemnobrązowy, dostosowany do pozostałej infrastruktury.

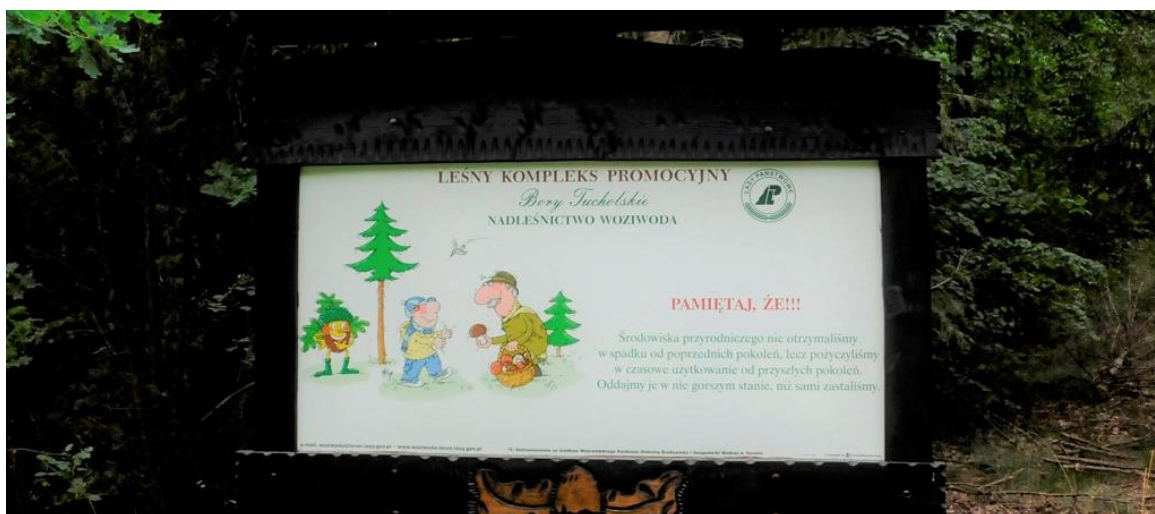
Wymiar planowanej do osadzenia tablicy to 100x135cm. Dotychczasowe tablice posiadają wymiar 100x200 cm. Rama stelaża wymaga więc umieszczenia, dodatkowych elementów wykonanych z litego drewna, dopasowanych do istniejącej koncepcji stelaża (montaż przy rewersie tablicy).

Wysokość istniejącej konstrukcji stelaża- 250 cm w części nadziemnej, szerokość ramy tablicy 220 cm, grubość deski użytej do wykonania ramy stelaża 2,5cm.

Konstrukcja ramy istniejącego stelaża

Przedmiotem modernizacji będzie dostosowanie ramy stelaża tablicy istniejącej do wymiaru nowej, o innej proporcji, zgodnej z wymogami wizualizacji LP.

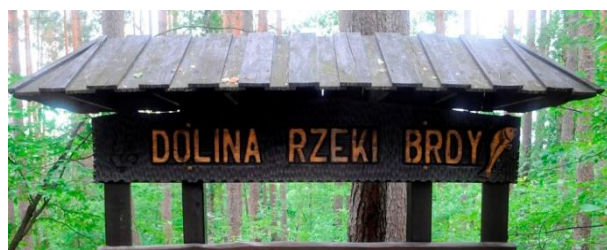
Na ścieżce przyrodniczo-leśnej znajdują się stelaże tablic zabezpieczone dwuspadowym zadaszeniem, które na skutek wieloletniego użytkowania uległo zniszczeniu. Kilka z nich zostało wymienionych.

Istniejące zniszczone zadaszenia tablic

Przedmiotem zamówienia jest wykonanie pozostałych zadaszeń zgodnie z załączonym wzorem. Wymiar i styl zadaszenia stelaży należy dostosować do istniejących, które uległy już wcześniejszej wymianie. Ma to na celu ujednolicenia infrastruktury znajdującej się na ścieżce.

Nowe zadaszenie należy wykonać z litego drewna (desek), metodą pióro-wpust. Wymagana minimalna grubość deski do wykonania zadaszenia: 2,5 cm. Grubość elementów konstrukcji dachu (użytych krawędziaków): 4-5 cm.

Orientacyjny wymiar zadaszenia: 50x250-260 x 80 cm. Impregnacja w kolorze ciemnobrązowym, w odcieniu dostosowanym do reszty infrastruktury.

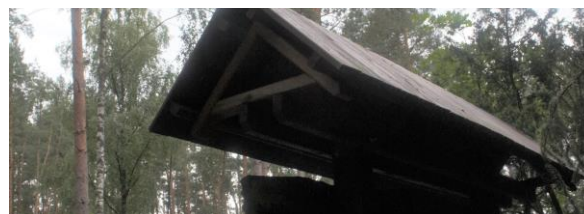
Wzór zadaszenia do wykonania. Istniejące zadaszenia tablicy po wymianie.

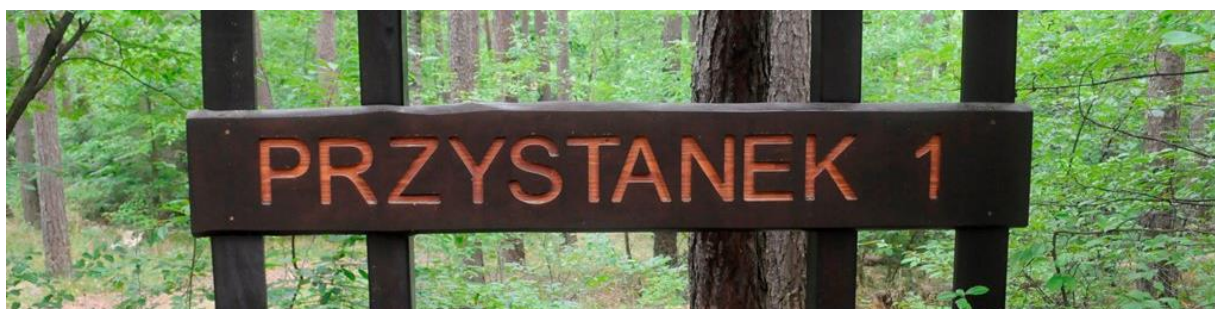
Zamówienie polega na wykonaniu desek, na których będzie widniał napis „Przystanek ...” z kolejnym numerem przystanku. Część oznaczeń przystanków została już przez Zamawiającego wykonana, konieczne więc jest dostosowanie wymiarów deski, projektu napisu, numeracji przystanków, stylu i rozmaru czcionki do istniejących oznaczeń.

Montaż desek należy wykonać w miejscu wskazanym przez Zamawiającego. Montaż na awersie stelaża tablicy (zamocowanie deski niewidoczne od strony awersu). Impregnacja w kolorze ciemnobrązowym, w odcieniu dostosowanym do reszty infrastruktury (z wyjątkiem grawerowanego napisu). Orientacyjne wymiary deski: 35x 230, grubość 2,5 cm- dopasowana do ramy stelaża.

Wzór deski- oznaczenia przystanku

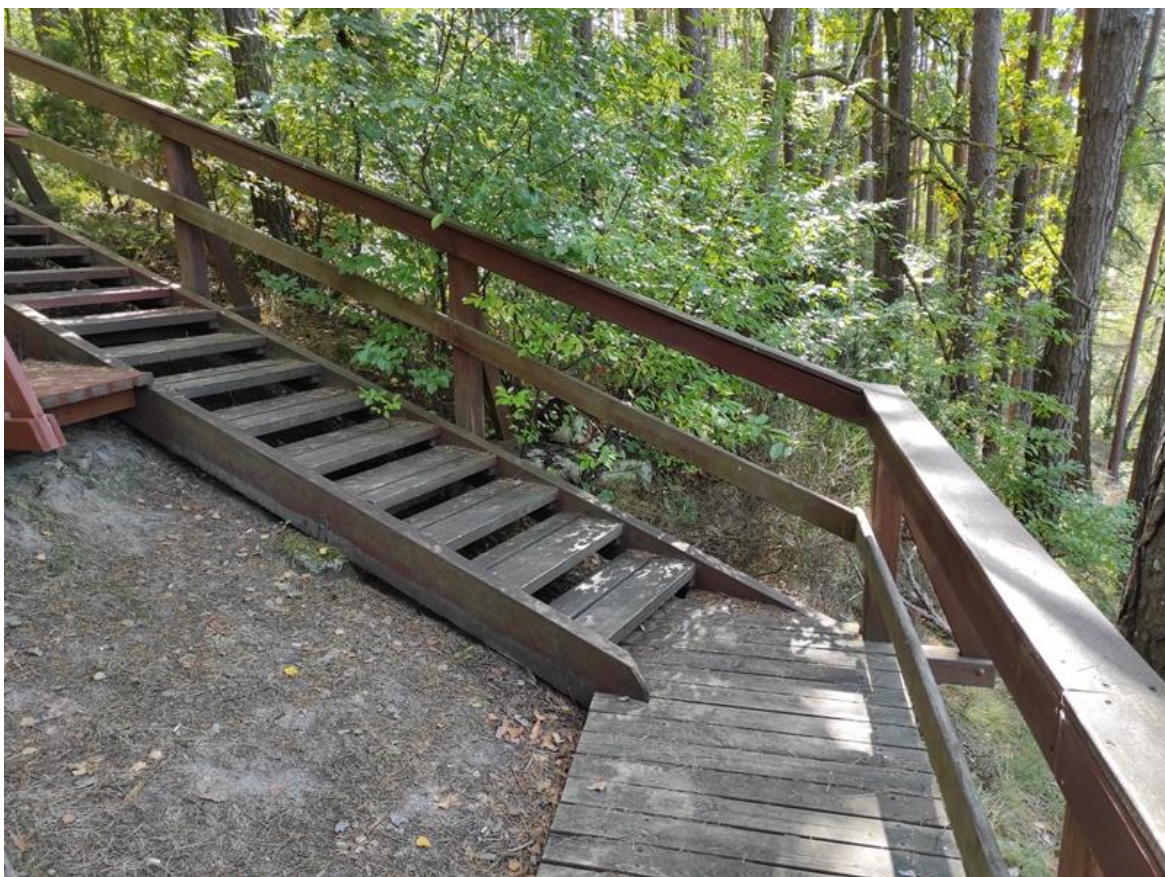
- Wymianę podestu drewnianego wykonanego z krawędziaków o wymiarze 66x72 cm, grubość stopnia 5,5 cm. Stopień należy wykonać z drewna ryflowanego,
- Przygotowanie powierzchni do impregnacji (oczyszczenie) oraz impregnacja barierek: około 25 mb,
- Przygotowanie powierzchni do impregnacji (oczyszczenie) oraz impregnacja podestu, stopni oraz ławek : około 20 m².

Platforma widokowa na przystanku *Dolina Rzeki Brdy* do naprawy i konserwacji

5.1. Impregnację platformy widokowej znajdującej się na przystanku **Dolina Rzeki Brdy** i naprawę jej elementów:

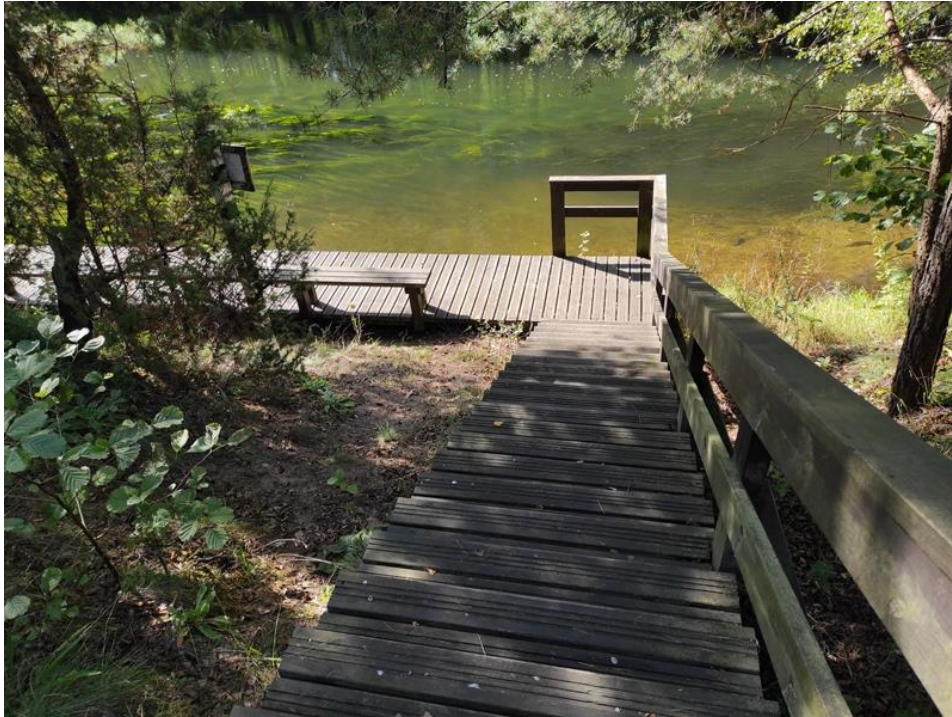
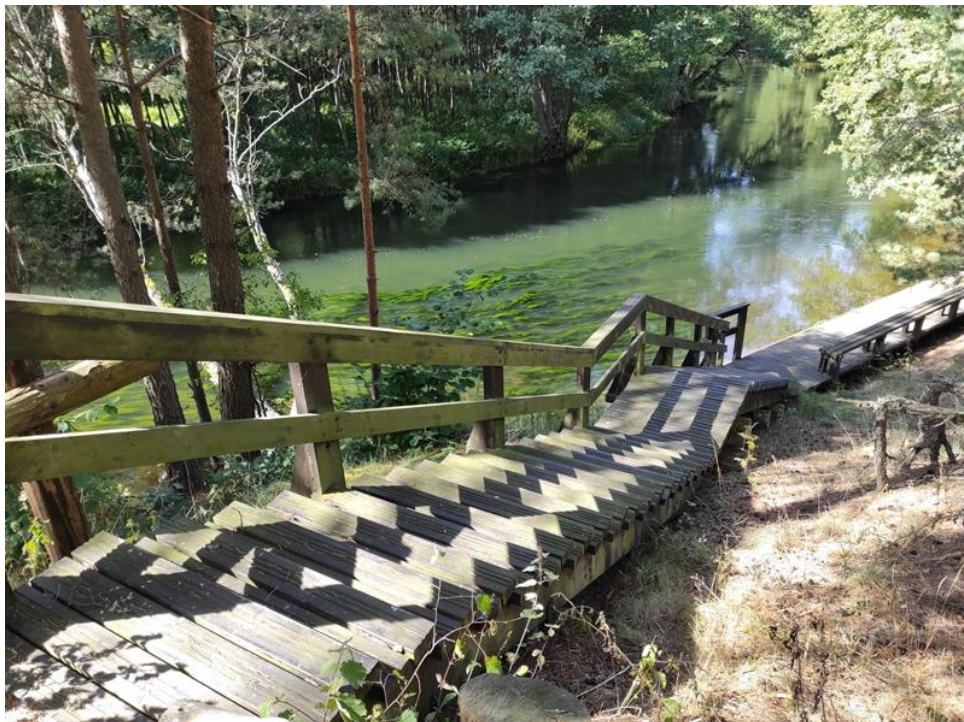
- Wymianę 2 elementów podestu o wymiarach 12x140 cm, wykonanych z krawędziaka o grubości 5,5 cm. Element należy wykonać z drewna ryflowanego,
- Przygotowanie do impregnacji oraz impregnacja: około 62 m²- stopni schodów, ławek oraz podestu platformy;

Platforma widokowa na przystanku *Harcerskie pole biwakowe* do naprawy i konserwacji

5.2. Impregnację podestu, stopni oraz ławek platformy widokowej oraz naprawa elementów podestu platformy, znajdującej się na przystanku **Harcerskie pole namiotowe**:

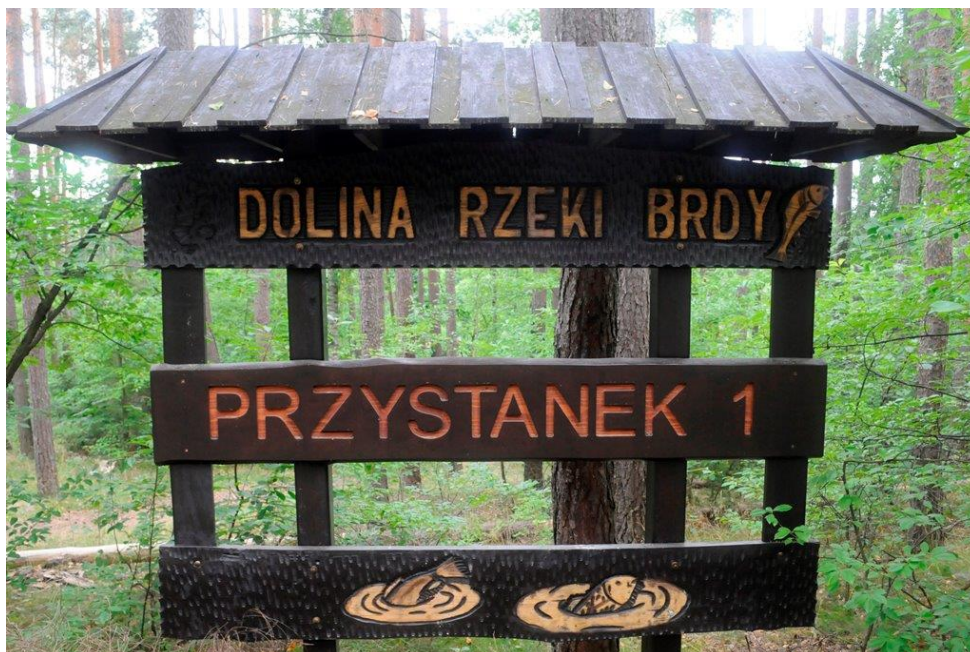
Orientacyjne wymiary stelaża: wysokość 250 cm, szerokość ramy 220 cm.

Słupy wykonane z krawędziaków o wymiarach 12 cm x 11cm.

Rama wykonana z desek o wymiarach 14,5x2 cm

Wzór ramy stelaża do impregnacji

Impregnacja infrastruktury na potrzeby zabezpieczenia przed wpływem czynników środowiskowych oraz ujednolicenia modernizowanych elementów np. słupów i ram stelaży. Impregnacja w kolorze ciemnobrązowym, w odcieniu dostosowanym do reszty infrastruktury. Zadanie polega na przygotowaniu do impregnacji (oczyszczeniu) oraz zabezpieczeniu przed wpływem czynników zewnętrznych 14 modernizowanych stelaży, znajdujących się na ścieżce edukacyjnej.

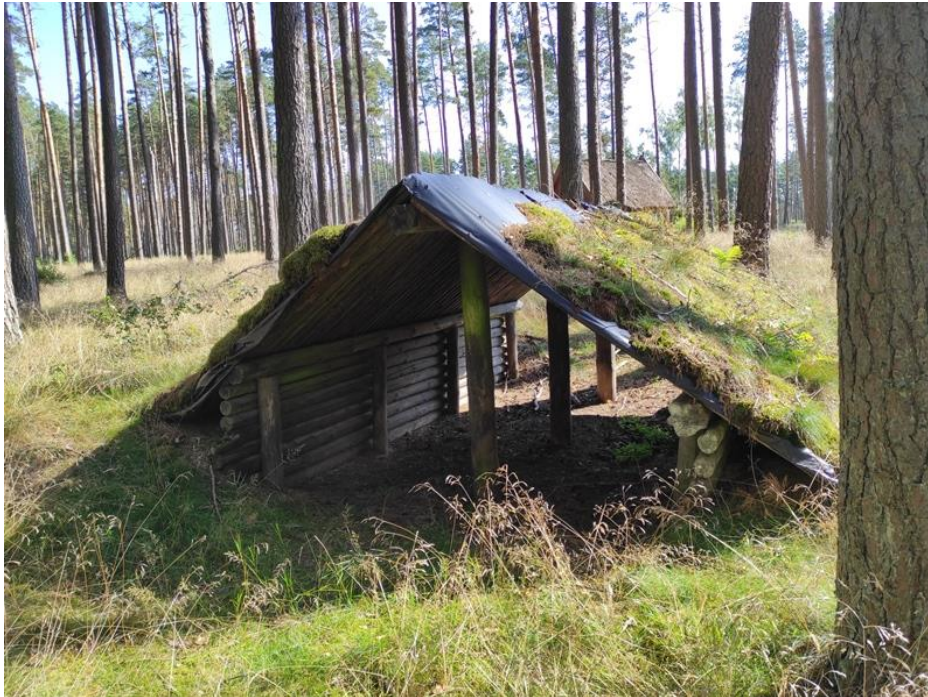
Przewiduje się naprawę pokrycia zadaszania na orientacyjnej powierzchni 28 m². Zadaszenie należy przykryć agrowłókniną oraz dokonać wymiany 10 elementów konstrukcji. Elementy konstrukcji przewidziane do wymiany wykonane są z drewna okrągłego o średnicy 10 cm oraz długości 280 cm.

Karmowisko z dachem do naprawy

5.5. Naprawa pokrycia dachowego paśnika dla zwierzyny (karmowiska dla dzików) i wymiana elementów konstrukcji przy przystanku **Karmowisko**

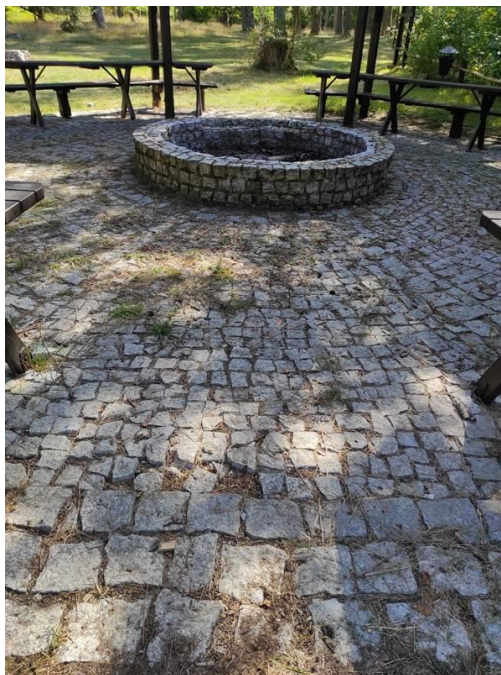
- 5.6. Naprawa i ewentualne oczyszczenie z chwastów kostki brukowej na przystanku „Harcerskie pole biwakowe”- powierzchnia kostki około 60m². Naprawa kostki (ułożenie i podsypywanie) na około 2 m², usunięcie chwastów oraz innych zanieczyszczeń na około 60 m² kostki.

Powierzchnia bruku do oczyszczenia i naprawy
