→ PRIEČNY REZ MOSTOM

SO 02.1

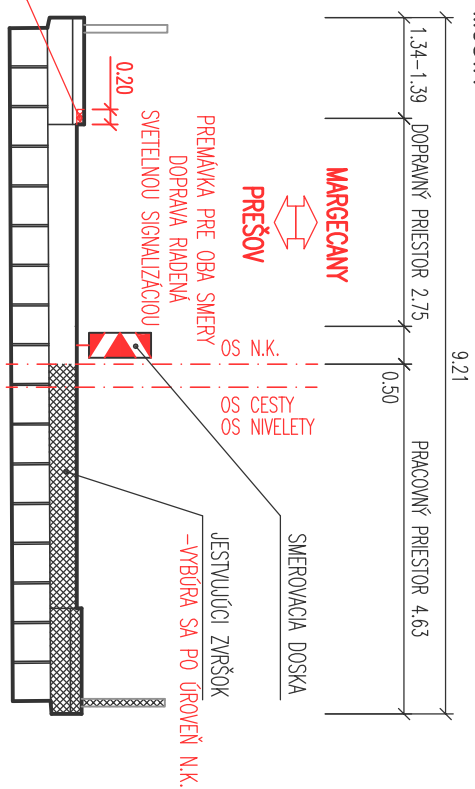
1. ETAPA REKONŠTRUKCIE: VYBÚRANIE ZVRŠKU NA PRAVEJ STRANE MOSTA PO ÚROVEŇ NOSNEJ KONŠTRUKCIE, VYBUDOVANIE NOVÉHO ZVRŠKU, DOPRAVA NA ĽAVEJ STRANE MOSTA

- ## VYFÉREZOVANIE ČASŤI RIMSKY NA ÚROVŇ VOZOVKY V I. ETAPE REKONŠTRUKCIE MOSTA VÍD. PRÍLOHA PREHĽADNÝ VÝKRES – PODORYS

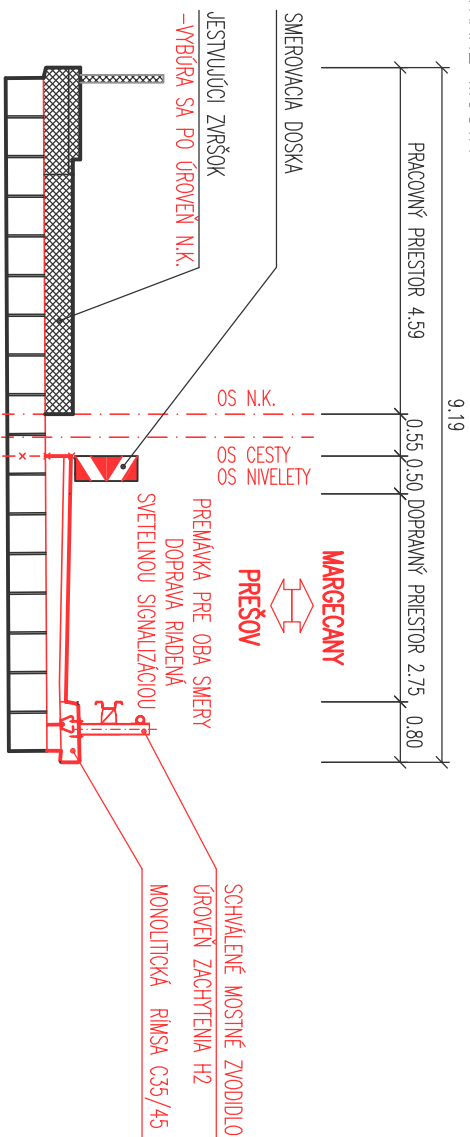
- II. ETAPA REKONŠTRUKCIE: VYBÚRANIE ZVRŠKU NA ĽAVEJ STRANE MOSTA PO ÚROVEŇ NOSNEJ KONŠTRUKCIE, VYBUDOVANIE NOVEHO ZVRŠKU DOPRAVA NA PRAVEJ STRANE MOSTA

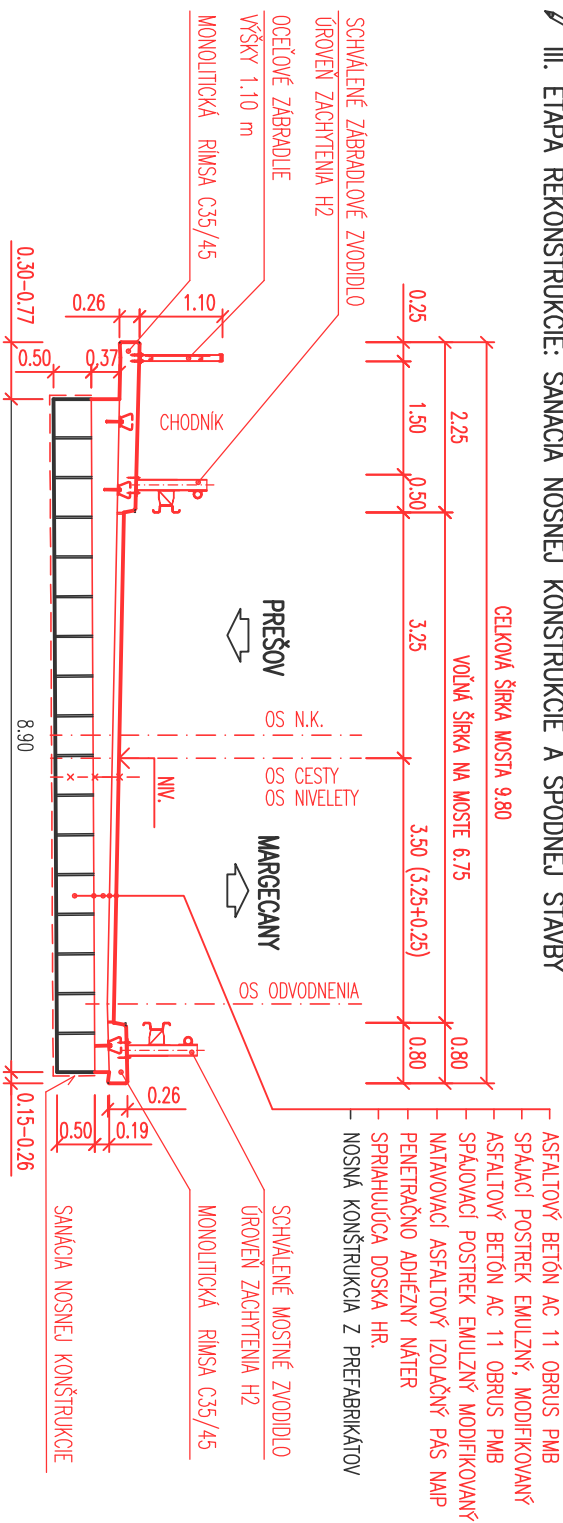
- ### III. ETAPA REKONŠTRUKCIE: SANÁCIA NOSNEJ KONŠTRUKCIE A SPODNEJ STAVBY

- POSTUP SANÁCIE NOSNEJ KONŠTRUKCIE:
- OČISTENIE PОВRCHU NOSNEJ KONŠTRUKCIE TLAKOVOU VODOU,
- SANÁCIA OBNAŽENEJ VÝSTUŽE,
- ADHÉZNY SPOJOVACÍ NÁTER,
- SANAČNÁ REPROFILOVACIA MALTA,
- OCHRANNÝ A ZJEDNOTUJÚCI NÁTER.
