projekt pre realizáciu stavby

ZODPOVEDNÝ PROJEKTANT :	ING. VLADIMÍR KOBLÍŠKA, autorizovaný stavebný inžinier	ING. Vladimír Koblíška
VYPRACOVAL :	ING. VLADIMÍR KOBLÍŠKA, autorizovaný stavebný inžinier	autorizovaný stavebný inžinier
INVESTOR :	SLOVENSKÉ NÁRODNÉ MÚZEUM - HUDBNÉ MÚZEUM	reg. č. 6637 * I * 1
DRUH PROJEKTU :	ARCHITEKTÚRA - STAVEBNÁ ČASŤ	TRNAVA - Nerudova 6031/13
NÁZOV STAVBY :	AKTUALIZÁCIA PROJEKTOVEJ DOKUMENTÁCIE	IČO:40347605 DIČ: 1048322033
STUPEŇ :	PROJEKT STAVBY	DÁTUM: JANUÁR 2023
FORMÁT :	8 x A4	FORMÁT: 8 x A4
DRUH VÝKRESU :	Pozdĺžny rez - búracie práce	MIERKA: 1:100
		Č.VÝKRESU: 5

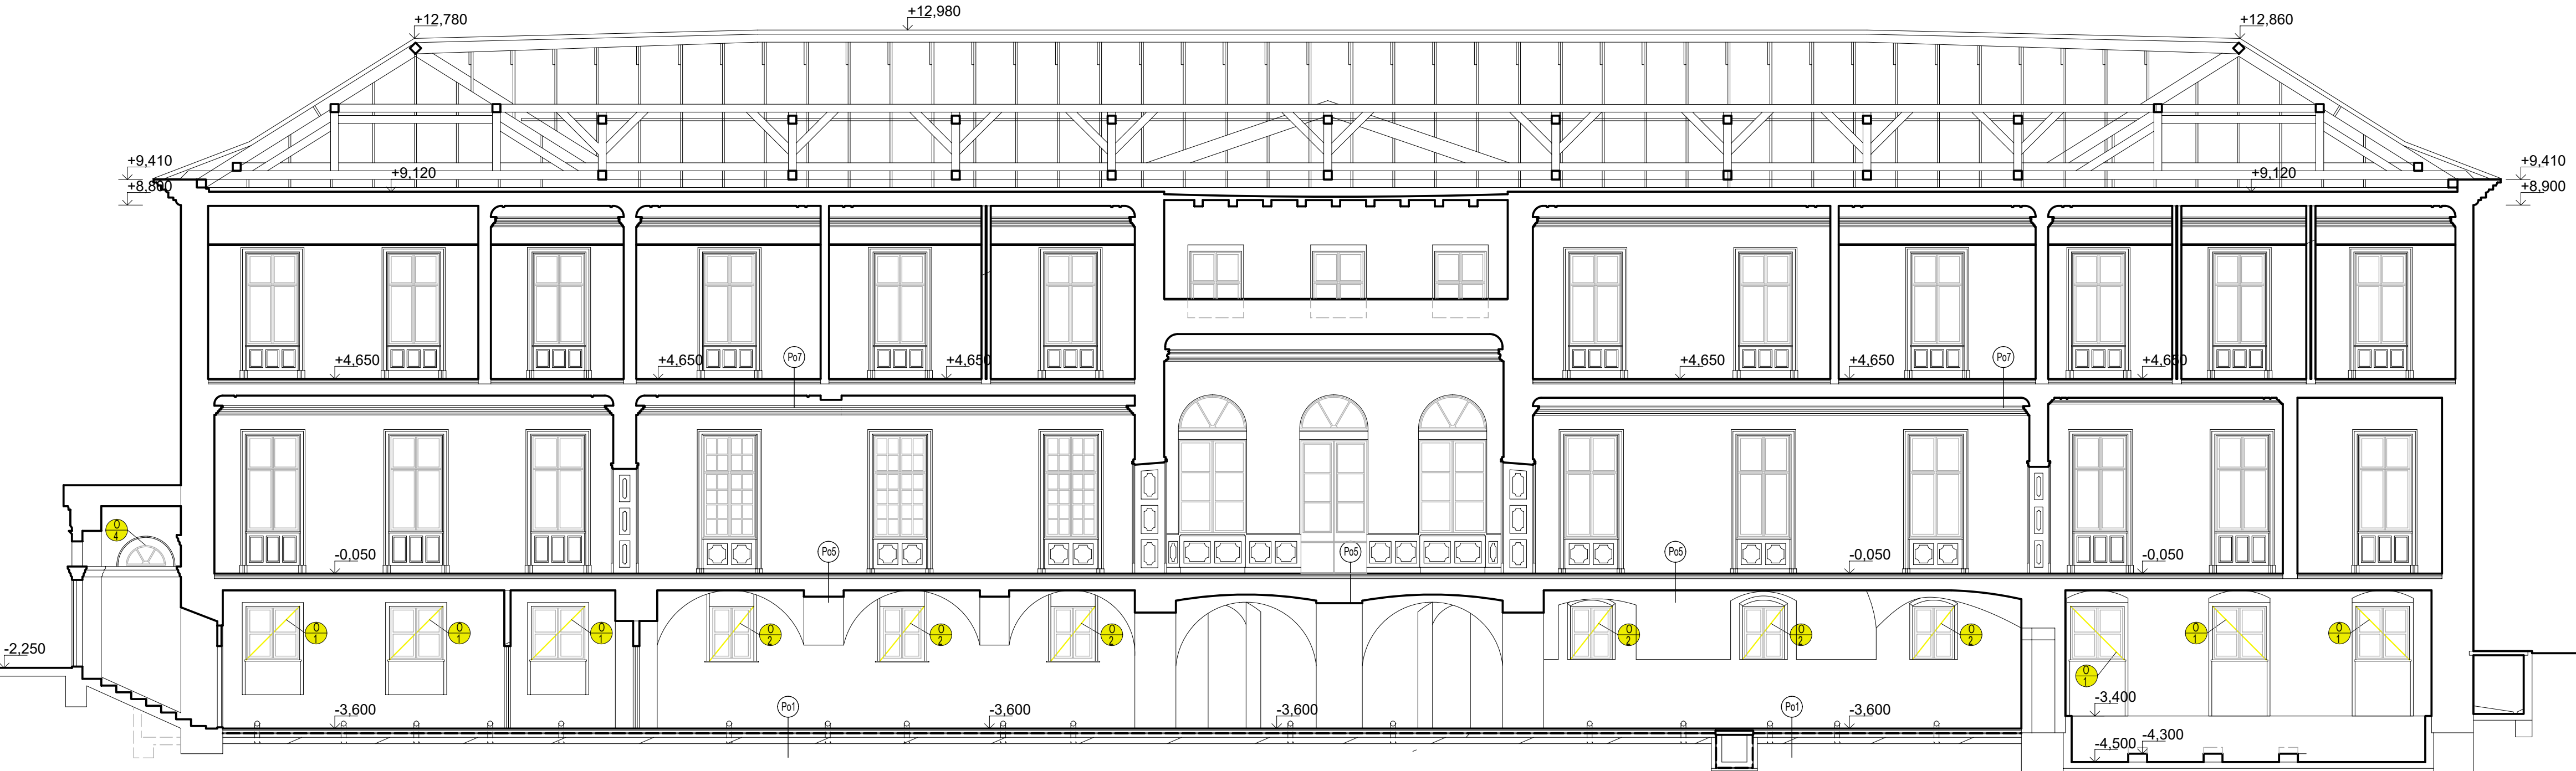
- vytvorenie sond pod stropom v troch odvetracích komínoch prevetrávanej podlahy 500/500/300, vyčistenie priechodov od stavebnej sute, preverenie priechodnosti pre SPIRO potrubie DN 100mm

- odstránenie novodobých omietok stien z malty nadstavenej cementom v časti priestoru pod schodiskom smerujúcim do parku. valené klenby zväčšujú plochu stropu 1,5 násobne oproti podlahe

- odstránenie parapetného muriva pri okennej výplni v miestnosti 011 a vytvorenie dverného otvoru pre vstup návštevníkov do priestorov kaplnky (práce vykonávať s ohľadom a kamenné ostenie dverí)

- odstránenie plechovej krytiny, dreveného doskového záklopu na priestorom bočného schodiska do kuchyne (m.č.006), preverenie stavu nosných drevených krokví

- vyburanie ník na kontrolu priechodnosti odvetracích priechodov zo suterénu, dvojica ník 500x500xhl.300mm pri podlahe a pod stropom, celkovo 6 ks. sond

- vyburanie ník na kontrolu priechodnosti odvetracích priechodov zo suterénu, dvojica ník 500x500xhl.300mm pri podlahe a pod stropom, celkovo 6 ks. sond
- vyrezanie otvoru do OSB dosiek podláh vo výstavných priestoroch pre osadenie elektrokrabic rozmer 300x300, hr. dvojice OSB dosiak 45 mm, celkovo 24ks
- odstránenie zvyšného násypu pod vstupným tympanónom
- vŕtanie dvoch odtokových prierazov pod špalikovou podlahou Po11
- demontáž dvoch oceľových zárubní (800x1970) m.č. 105 a 113 smerujúcich do chodby (budú sa nahrádzať dverami so skrytú zárubňou)

- demontáž plechovej krytiny a dreveného doskového záklopu bočného vstupu do kuchyne v 1.pp
- demontáž obstavby vonkajšej elektrorozvodnej skrine z TPP
- demontáž zakrytej časti anglického dvorca pri bočnom vstupe
- odstránenie ocele. schodiska pri kotolni a betónovej podesty pod schodmi
