OPORNÝ MÚR, CINTORÍN LAMAČ, BRATISLAVA

Vyjadrenie:

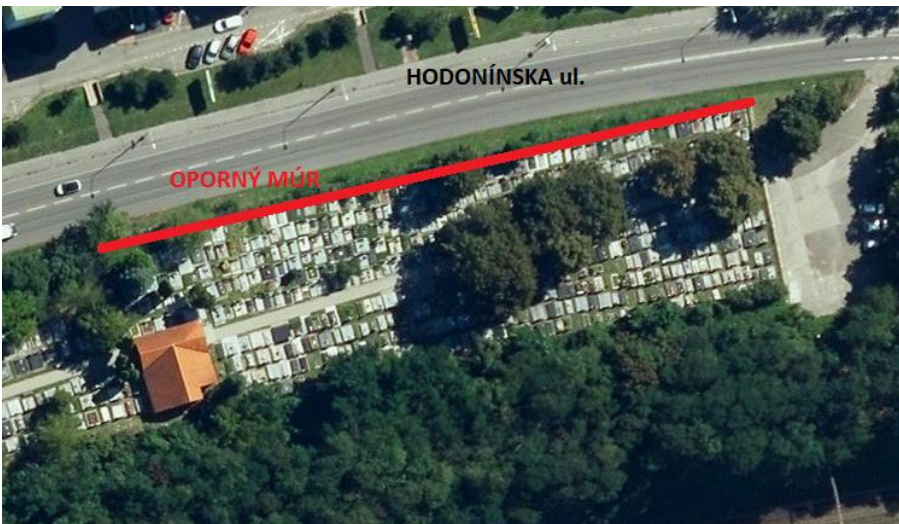
Oporný múr tvorí hranicu cintorína v Lamači a je súbežný s Hodonínskou ulicou. Dĺžka oporného múru je cca 120m. Výška oporného múru je 0,75 až 3m. Je zhotovený z kameňa. V prvých dvoch tretinách dĺžky múra je kameň na seba kladený na sucho, bez pojiva. V poslednej tretine, tam kde je terénny skok najvyšší, je kameň spájaný cementovým pojivom. Ako je múr založený, pri obhliadke nebolo možné zistiť. Základy je potrebné zmapovať prostredníctvom kopaných prieskumných sond. V tesnej blízkosti múru, pri jeho päte je odvodňovací rigol, ktorý odvádza vodu zo susediacej cestnej komunikácie.

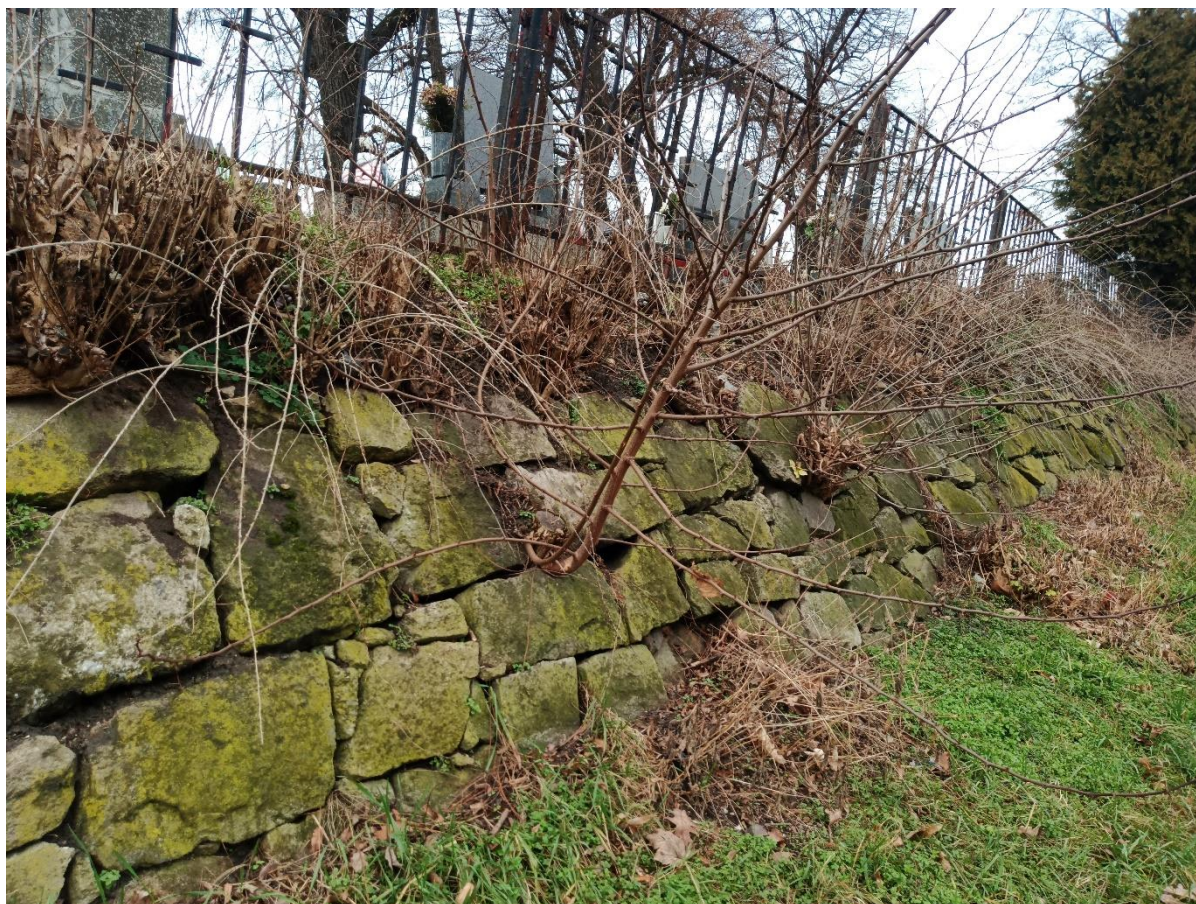
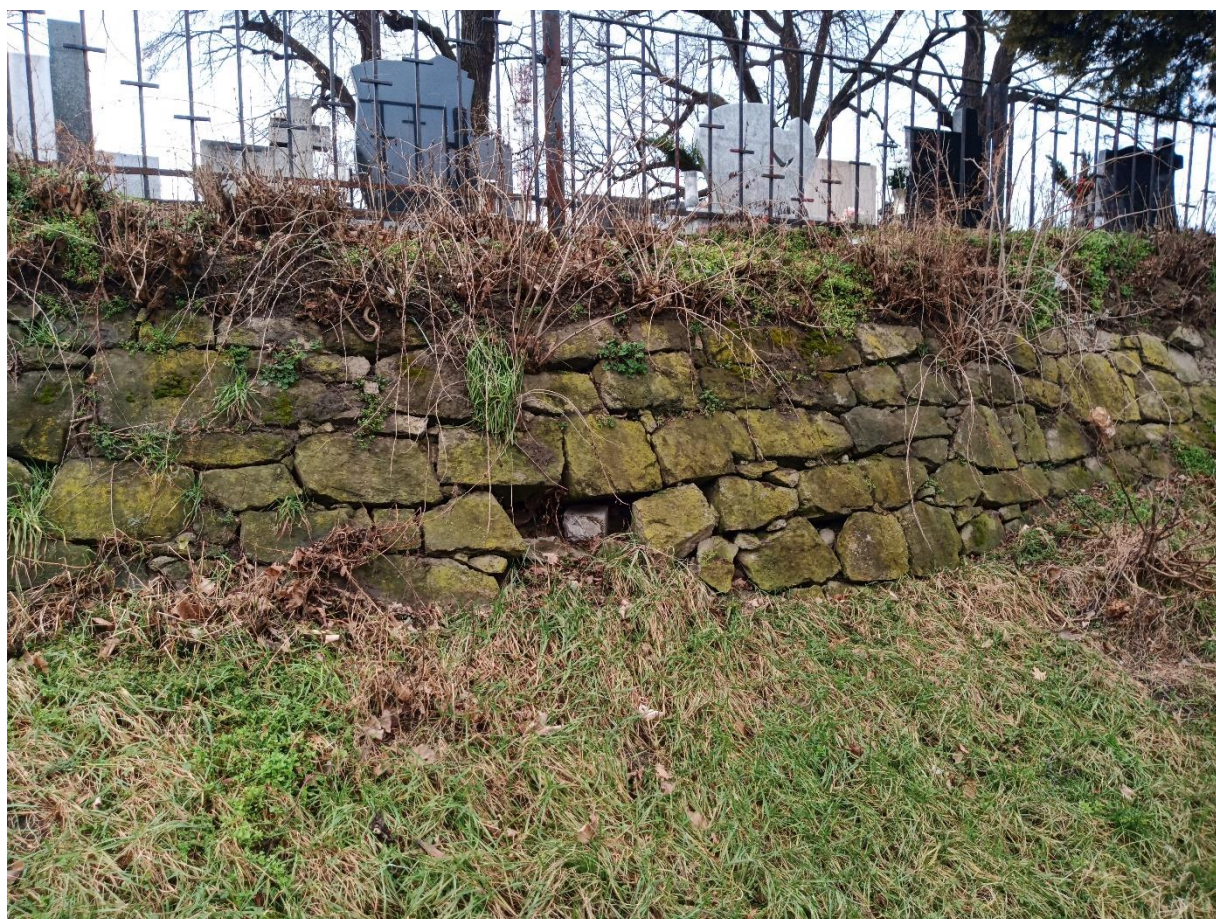
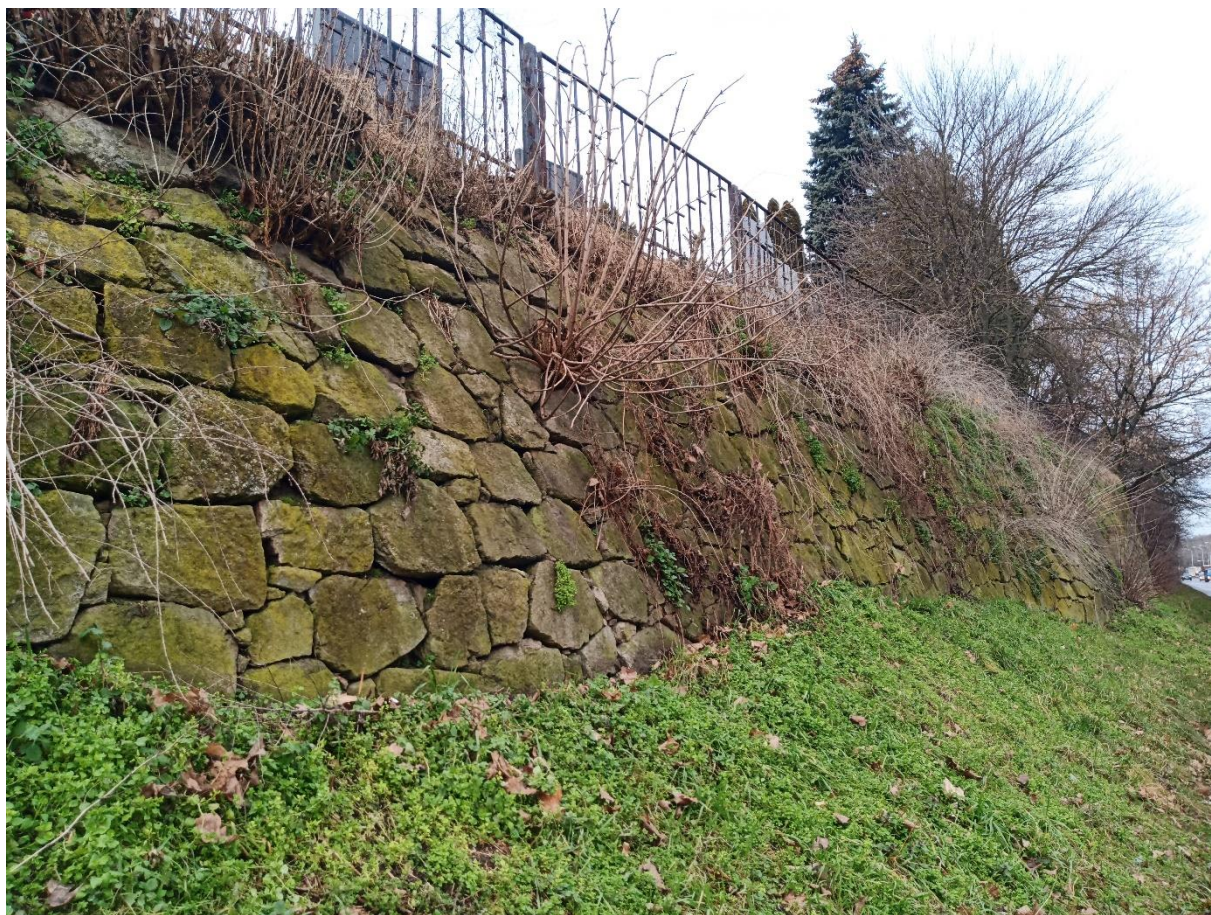
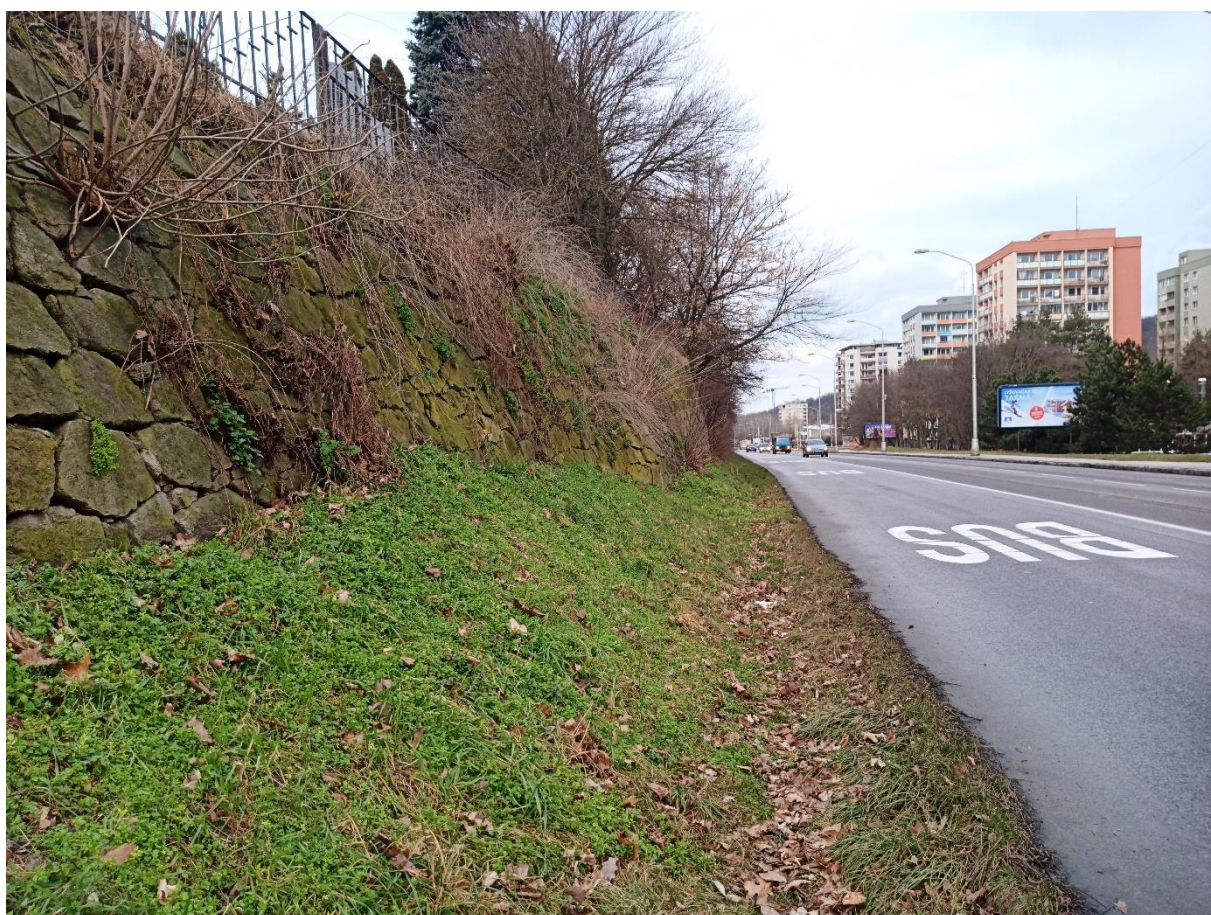
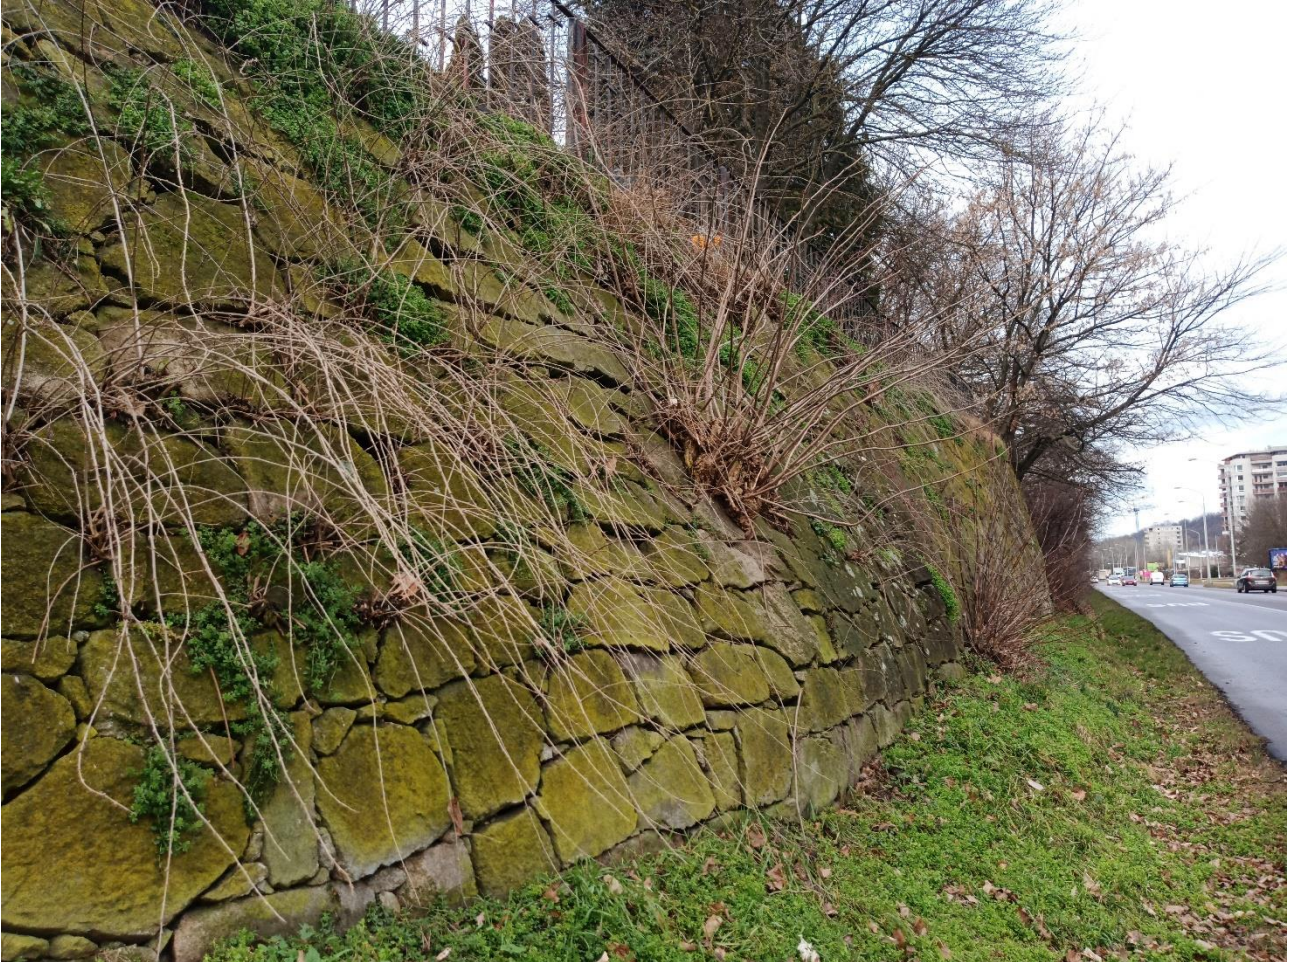
Pri vizuálnej obhliadke múru, vykonanej dňa 20.2.2023, boli zistené nasledovné poruchy konštrukcie oporného múru :

Murivo je rozrušené koreňmi náletových drevín. Miestami sú jednotlivé kamenné bloky koreňmi vytlačené a vypadnuté z múra.

Pôvodné pojivo medzi kamennými blokmi je čiastočne zvetralé.

Sú zrejmé deformácie na lícnej strane oporného múru, spôsobené premočením zeme za oporným múrom vplyvom zrážok a premrzaním. Zrážková voda na teréne nad oporným múrom nie je odvádzaná a vsakuje do zemného telesa.

Sú zrejmé aj deformácie múru vo vertikálnej rovine, čo poukazuje na pokles základových konštrukcií.

Je nutné promptné statické zabezpečenie konštrukcie oporného múru, pretože hrozí jeho havária a následný zosuv svahu.

Sanácia oporného múru, jeho jednoduchým nahradením gravitačným oporným múrom, neprichádza do úvahy, pre nepriaznivé účinky ďalšieho zaťaženia svahu, a prítomnosti odvodňovacieho rigolu pri päte múru.

Je možné použiť metódu klincovaného svahu, s následným predstavením steny z pôvodného kamenného materiálu, za použitia zavrtavacích zemných klincov s dynamickou injektážou cementovým mliekom, čím by došlo k zlepšeniu pevnostných charakteristík zemného masívu za oporným múrom. Následne by sa upravila lícna stena zemného masívu osadením sietí Kari, ukotvených o zemné klince a zastrekaním vrstvou torkrétu. Je potrebné odvodniť zemný masív za oporným múrom prostredníctvom drenážnych rúr. Pred takto zabezpečený klincovaný

svah postaviť kamennú stenu z pôvodného materiálu, ktorá bude priebežne kotvená k lícu svahu. Priestor medzi kamennou stenou a lícom svahu vysypať priepustným materiálom a odvodniť plastovými rúrami, zabudovanými do kamennej steny. Je potrebné taktiež zregulovať odvodňovací rigol susednej cestnej komunikácie tak, aby nedochádzalo k podmáčaniam základov múru.

Sanácii musí predchádzať prieskum jestvujúcich základových konštrukcií, geologický a hydrogeologický prieskum a vypracovanie projektu rekonštrukcie.
