ZŠ Okružní 38, Bruntál
oprava střešního pláště

VYPRACOVAL: Zdeněk Pohl Dělnická 2 792 01 Bruntál tel.: 733317100 e-mail: zdenek.pohl@bruntal.cz	KONTROLOVAL: Ing. Lukáš Hrubý Svob. 325 793 31 Světlová Hora ČKAIT 1103709 tel.: e-mail:	ZODPOVĚDNÝ PROJEKTANT: Ing. Vladimír Šorman Pod Jeptíkem 2384/23 794 01 Krnov ČKAIT 1200927 tel.: e-mail: v.sorman@bruntal.cz
Objednatel: Město Bruntál Národní 994/20, 792 01 Bruntál	provozovatel: dokumentace	Fameli: A1 Město: Bruntál Datum: 04/2023 Stupeň výkresu: d.3
Akce: ZŠ Okružní 38, Bruntál oprava střešního pláště	Výkres: řez A-A stávající a nový	C. výkresu

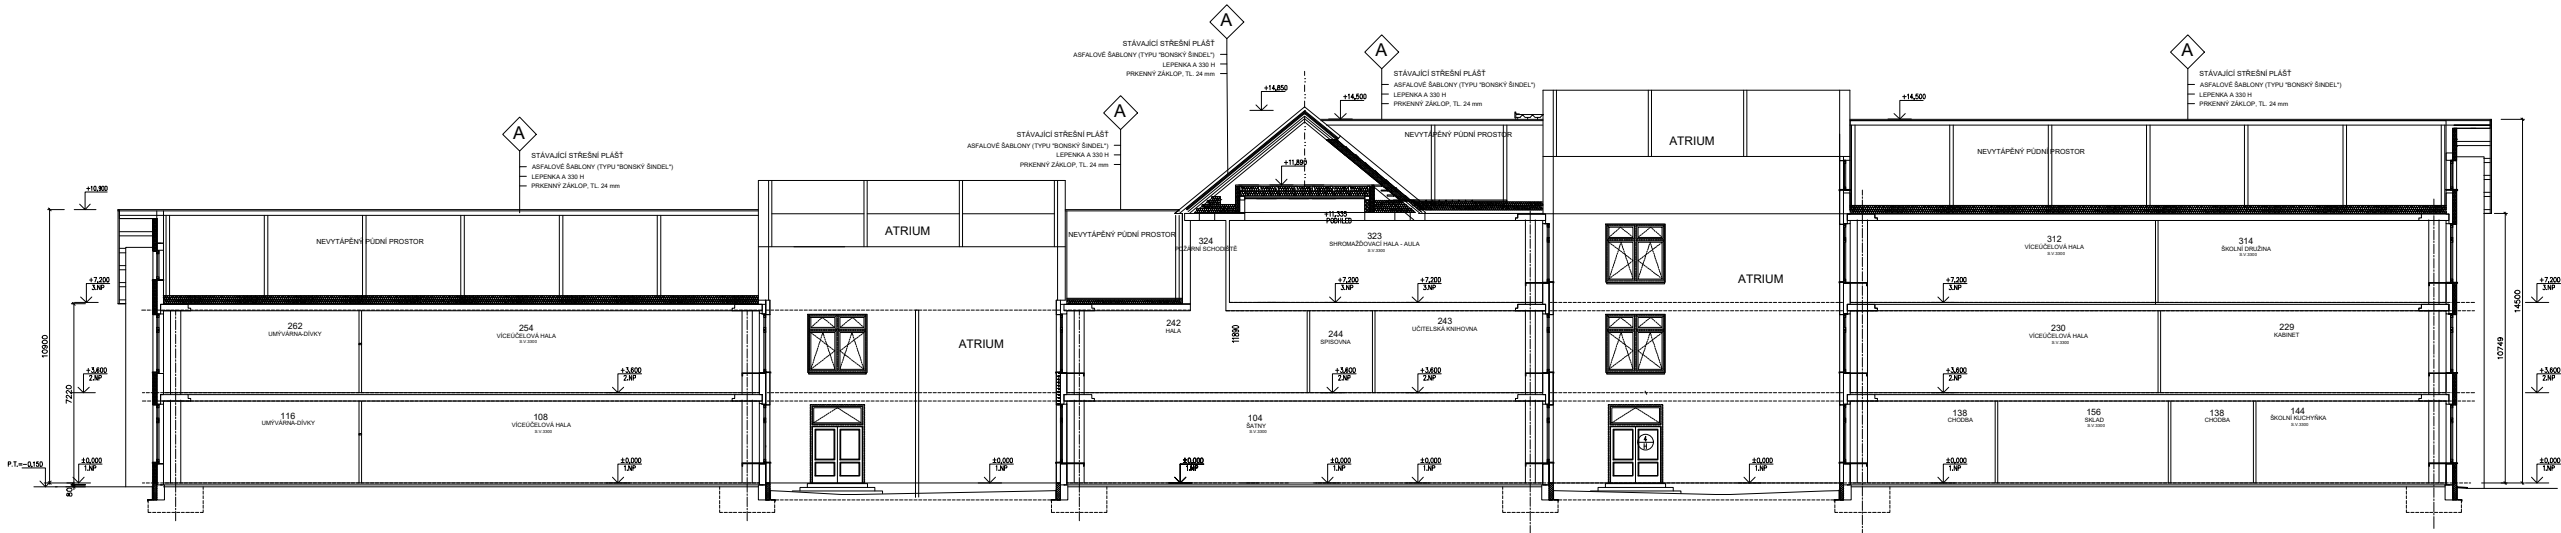
stávající řez objektem

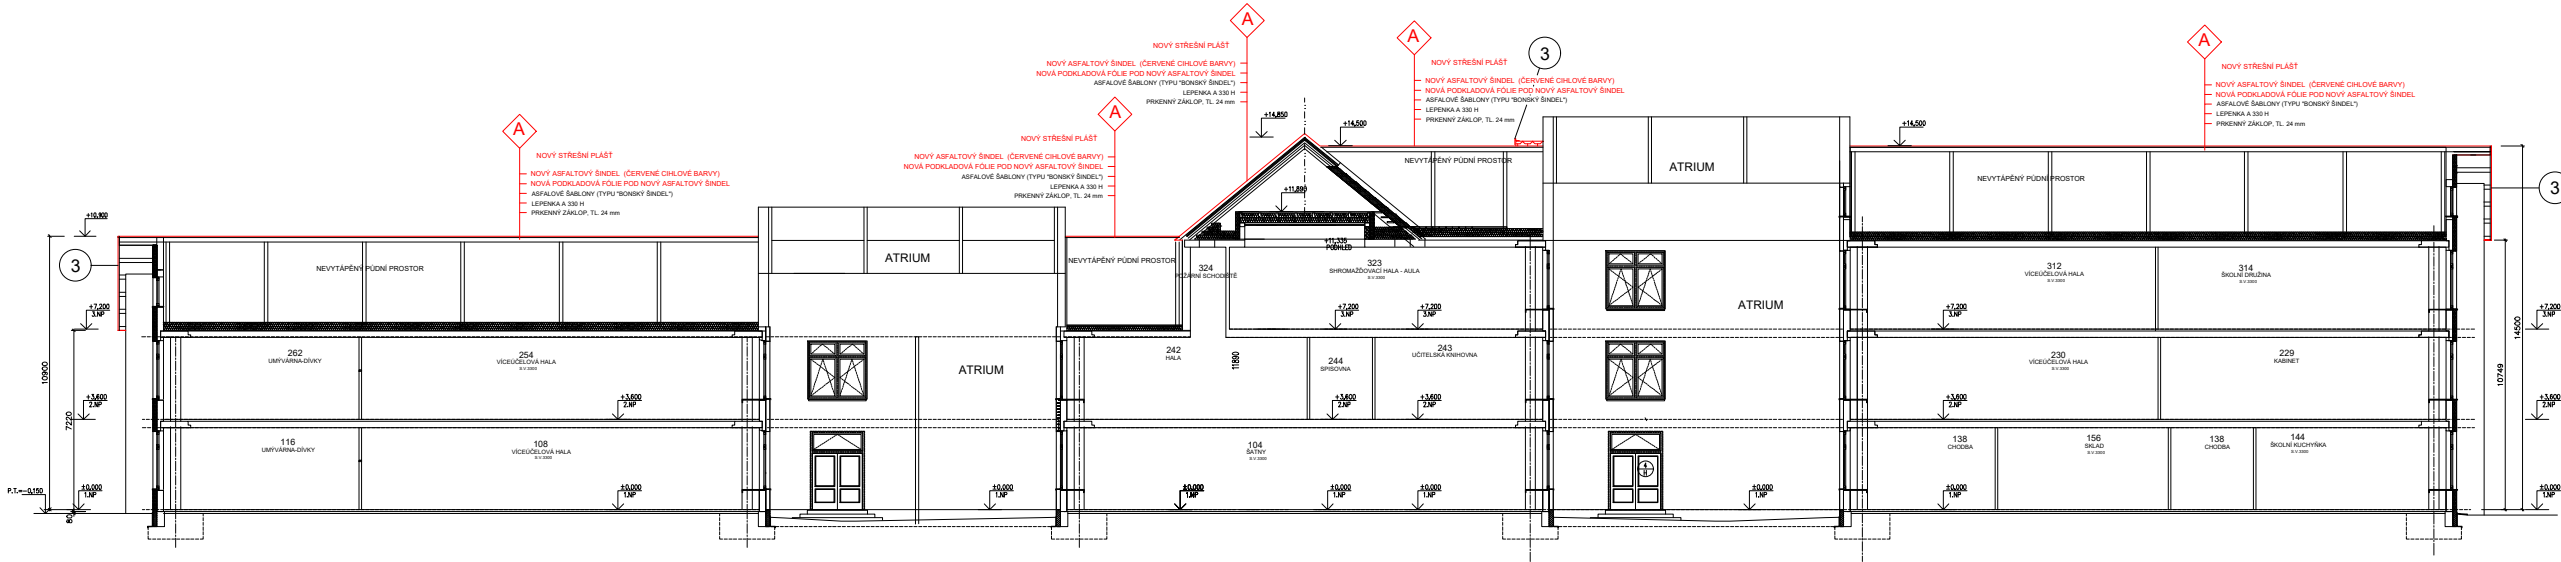
nový řez objektem
