ZŠ Okružní 38, Bruntál
oprava střešního pláště

VYPRACOVAL: Zdeněk Pohl Dělnická 2 792 01 Bruntál tel.: 733317100 e-mail: zdenek.pohl@bruntal.cz	KONTROLOVAL: Ing. Lukáš Hrubý Svob. 325 793 31 Světlová Hora ČKAIT 1103709 tel.: e-mail:	ZODPOVĚDNÝ PROJEKTANT: Ing. Vladimír Šorman Pod Jeřábkem 2384/23 794 01 Krnov ČKAIT 1200927 tel.: e-mail:
Objednatel: Město Bruntál Národní 994/20, 792 01 Bruntál	prováděcí dokumentace	Fameli: A1 Měřítko: 1:150 Datum: 04/2023 Titulek: oprava střešního pláště
Akce: ZŠ Okružní 38, Bruntál oprava střešního pláště	Výkres: pohled východní stávající a nový	C. výkresu d.5

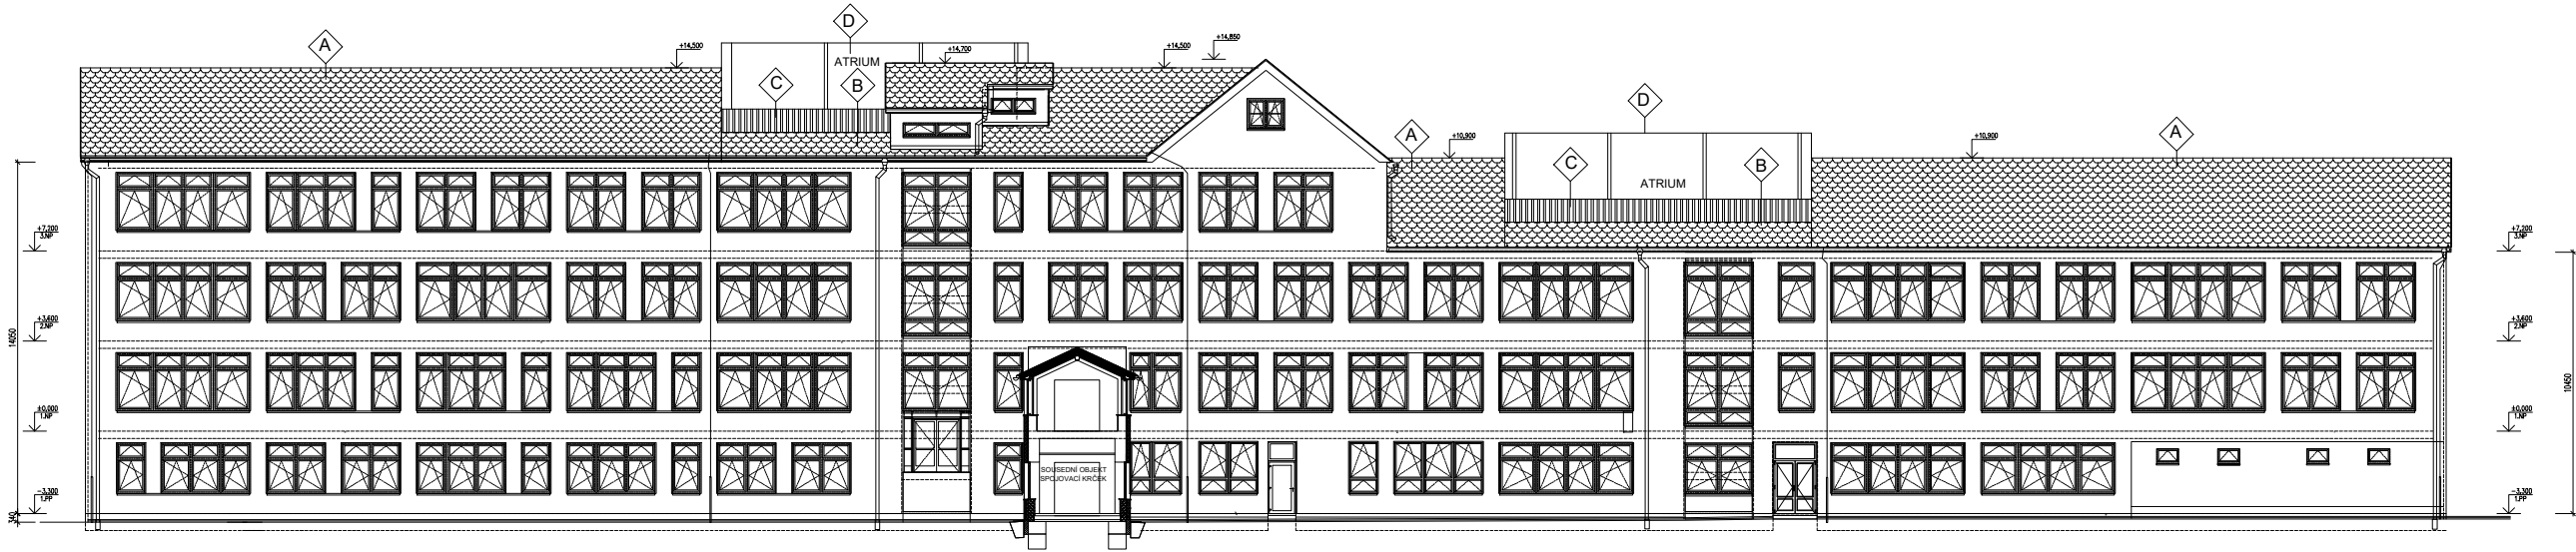
pohled východní - stávající

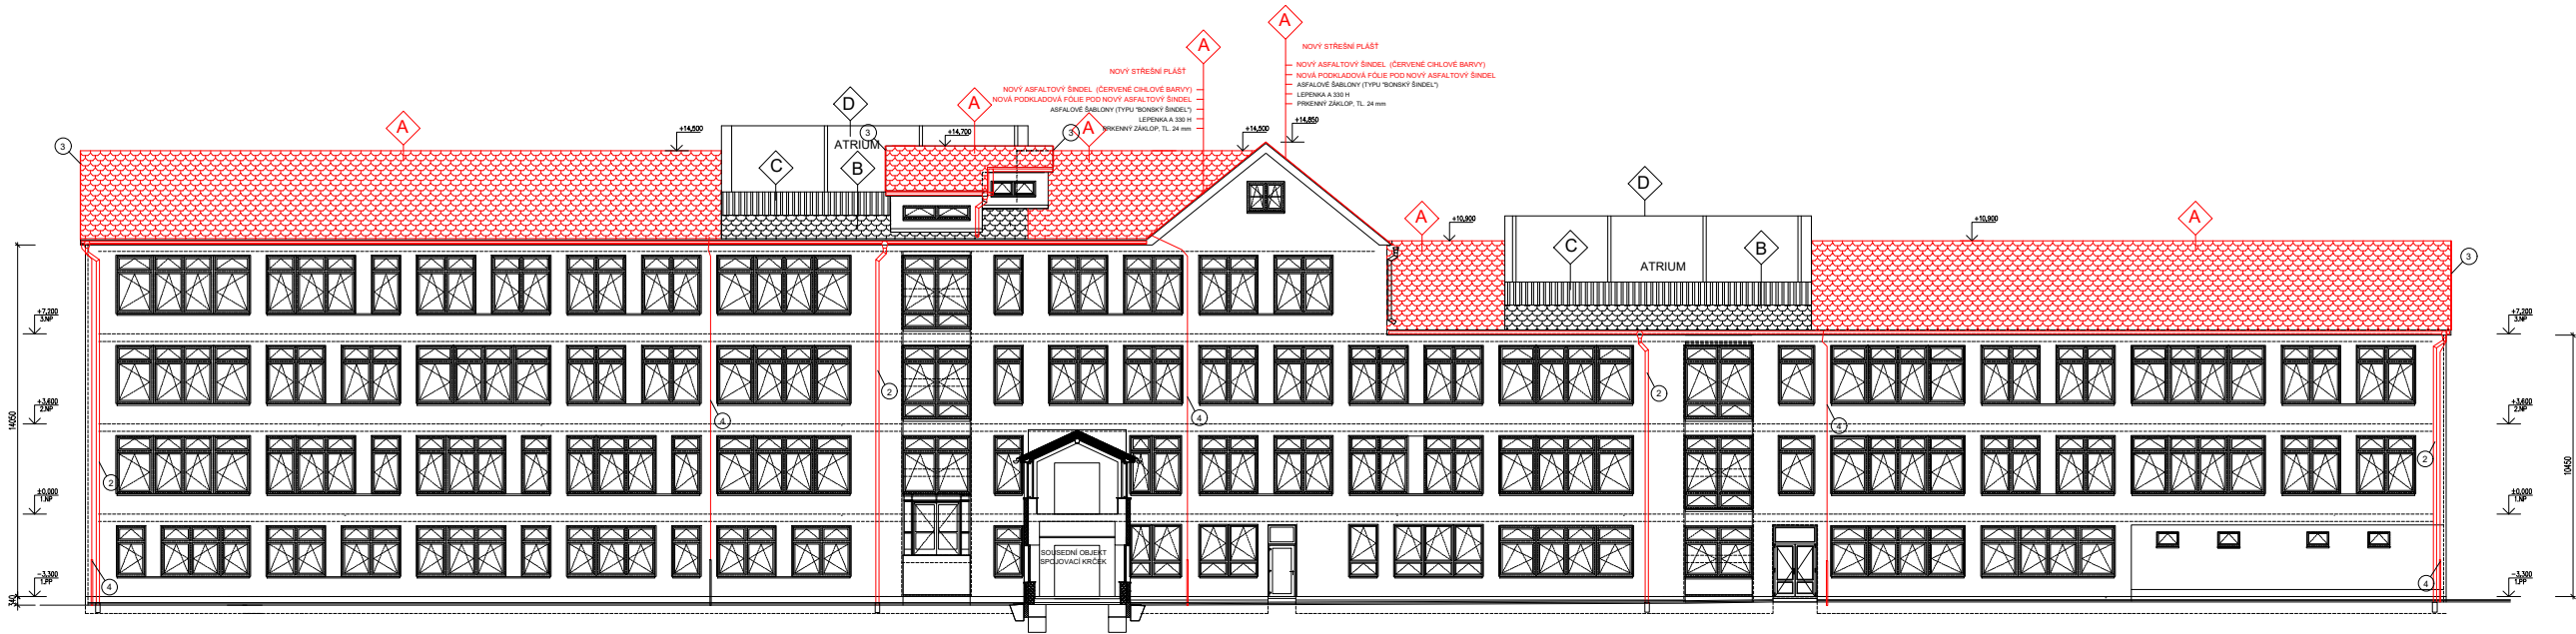
pohled východní - navržený

Pro přehlednost v pohledech nejsou zakresleny jednotlivé odvětrávací komínky a střešní okna.
