**Remont odcinka ul.Jelenica
w granicach administracyjnych PGL LP
Nadleśnictwo Ustroń ul.3 Maja 108; 43-450 Ustroń**

ZAMAWIAJACY: PGL LP Nadleśnictwo Ustroń
ul.3 Maja 108, 43-450 Ustroń

OPRACOWANIE: Barbara Sojka-Burcek
BSB-PROJEKT ul.Kwiatowa 1a; 43-450 Ustroń

Wrzesień 2023r.

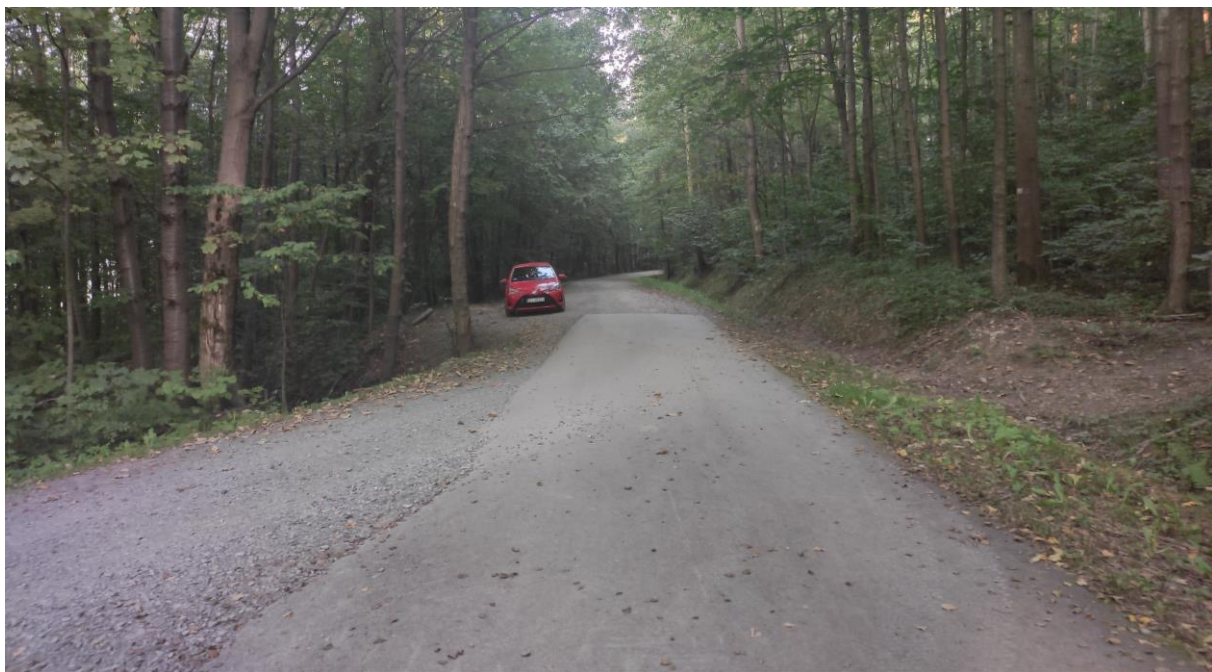
Przedmiotowy odcinek drogi ul. Jelenicy o dł.447 m stanowi ciąg drogi publicznej, służącej jako dojazd do Leśnictwa Czantoria, dojazd od zabudowań mieszkalnych i szlaków turystycznych. Stan techniczny drogi w kierunku od szlabanu Leśnictwa Czantoria (nawierzchnia bitumiczna) jest zróżnicowany. Odcinek początkowy o 167 m jest utwardzony z kruszywa z licznymi nierównościami poprzecznymi. Pozostały odcinek o nawierzchni bitumicznej z licznymi spękaniem, wykruszeniami nawierzchni. W załączeniu dokumentacja zdjęciowa. Na odcinku o nawierzchni z kruszywa występuje wodospust drewniany. W stanie istniejącym droga posiada zróżnicowaną szerokość m z poszerzeniami na łuku do 4,80m. W lokalizacji budynku nr 123 występuje na zjeździe zabudowany krawężnik najazdowy (wysokość wyniesienia w stosunku do krawędzi nawierzchni asfaltowej ok. 2 cm). Pas drogowy ul.Jelenica posiada wyraźnie wydzielone pobocza, odwadniany jest powierzchniowo za pomocą istniejących rowów. W lokalizacji ok. 15 m od początku występuje rozwidlenie drogi (kontynuacja
