KONSTRUKCJA ZE STALI NIERDZEWNEJ DLA DASZKÓW I ODWODNIENIA TARASÓW

BUDOWA ZAKŁADU REHABILITACJI "KLINIKA BUDZIK" DLA DOROSŁYCH
PRZY UL.KONDRATOWICZA 8 NA TERENIE MAZOWIECKIEGO SZPITALA BRÓDNOWSKIEGO W WARSZAWIE
P R O J E K T W Y K O N A W C Z Y
BUDYNKU ZAKŁADU REHABILITACJI „KLINIKA BUDZIK”- RYSUNKI SZCZEGÓŁOWE I WYKAZY

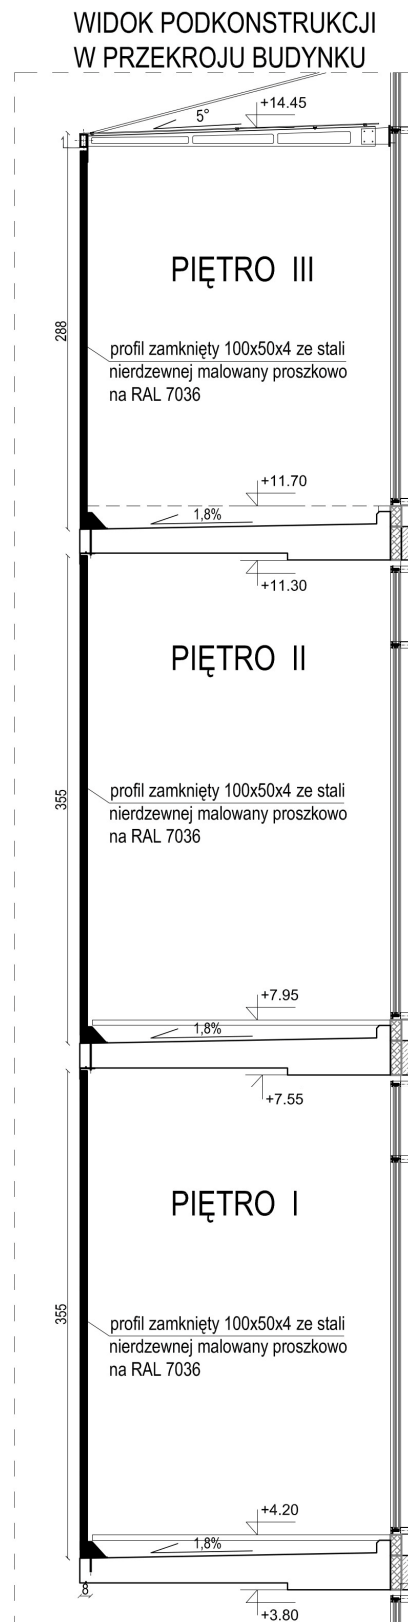
RYSUNEK
SCHEMATYCZNY

OPIS	PODKONSTRUKCJA ZE STALI NIERDZEWNEJ DLA DASZKÓW NA III PIĘTRZE I ODWODNIENIA TARASÓW ZAPROJEKTOWANA Z PROFILI ZAMKNIĘTYCH 100X50X40 MM ZE STALI NIERDZEWNEJ MALOWANEJ PROSZKOWO NA RAL 7036.PROFILE W ROZSTAWIE CO OK.193 CM MOCOWANE NA KRAWĘDZICH PŁYT BALKNOWYCH PRZEZ PŁASKOWNIKI ZESPAWANE Z PROFILEM ZAMKNIĘTYM OD DOŁU, A OD GÓRY POPRZECZ PROFIL L . PŁASKOWNIKI DOLNE PODKONSTRUKCJI NA KAŻDYM PIĘTRZE MOCOWANE W SPOSÓB STAŁY DO PŁYTY BALKONOWEJ. PROFIL L MOCOWANY W SPOSÓB STAŁY, ALE MOCOWANIE MIĘDZY PROFILEM L, A PROFILEM ZAMKNIĘTYM PODKONSTRUKCJI POPRZECZ POŁĄCZENIE UMOŻLIWIAJĄCE RUCH KONSTRUKCJI (OTWÓR NA TRZPIEŃ W PROFILU ZAMKNIĘTYM 100X50140 W FORMIE „FASOLKI”)
-------------	---

GLÓWNE PARAMETRY KONSTRUKCYJNE	1. SŁUPKI ZE STALI NIERDZEWNEJ KLASY 1.4401 2. ZASTOSOWAĆ 2 KOTWY W ROZSTAWIE 60 MM W ODLEGŁOŚCI 25 MM OD LICA SŁUPKA. KOTWY ZE STALI NIERDZEWNEJ A4 HIT-V-R M10 HIT HY 200 A LUB RÓWNOWAŻNE, OTWÓR W BETONIE FI 12MM DŁUGOŚCI 75 MM W ODLEGŁOŚCI OD KRAWĘDZI BETONU OK.80 MM 3. BLACHA PODSTAWY 120X120X10 MM, ŻEBERKA GRUBOŚCI 8 MM ZE STALI NIERDZEWNEJ 1.4401 4. ŁĄCZNIKI ŚRUBOWE ZE STALI NIERDZEWNEJ MINIMUM A2 ODPWIEDNIK STALI 1.4401 5. W POŁĄCZENIACH STALI NIERDZEWNEJ Z INNYMI METALAMI ZAPOBIEGAC KOROZJI KONSTATOWEJ STOSUJĄC PRZEKŁADKI IZOLACYJNE
---	---

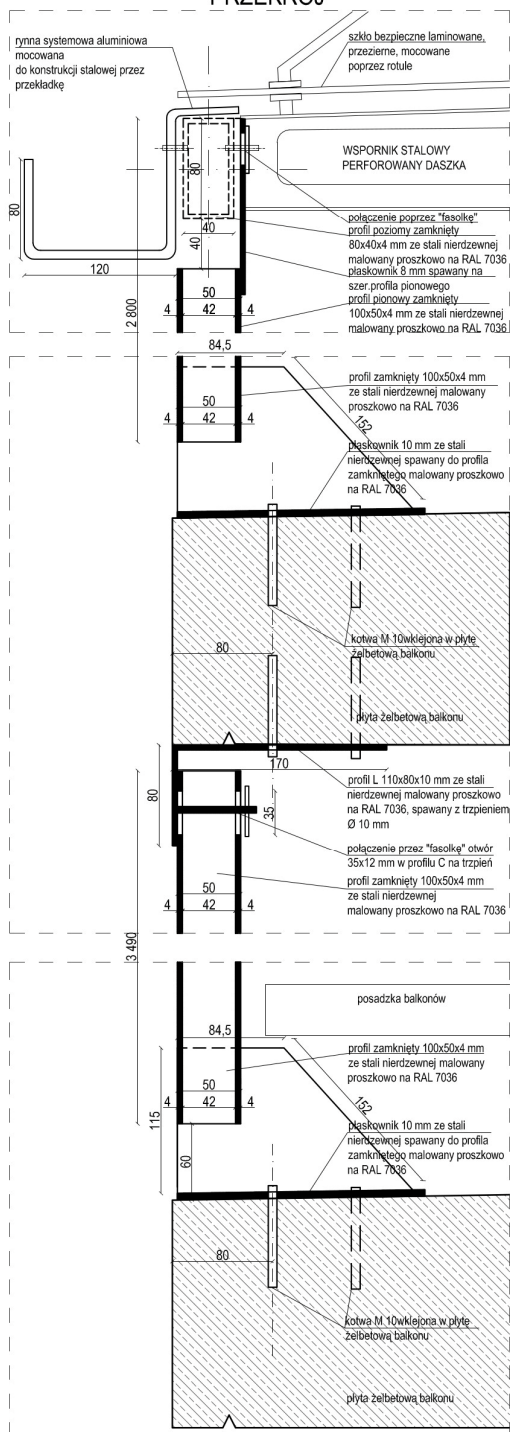
PRZEKRÓJ

WYSOKOŚĆ PODKONSTRUKCJI	PIĘTRO 1	355 cm
	PIĘTRO 2	355 cm
	PIĘTRO 3	288 cm
ILOŚĆ	PIĘTRO 1	44 szt.
	PIĘTRO 2	44 szt.
	PIĘTRO 3	20 szt.
