LEGENDA MIESTNOSTÍ - navrhovaný stav

Projekt bol spracovaný softvérom ALLPLAN 2012			
Zodp. projektant :	Vypracoval :	Kreslil :	Kontroloval :
Ing. Oliver Golis	Ing. Oliver Golis	Ing. Oliver Golis	
Objednávateľ : Ministerstvo vnútra Slovenskej republiky Príloha č. 2, 812 72 Bratislava			
Miesto stavby : Obvodné Oddelenie PZ Terchová Sv. Cyrila a Metoda 60, Terchová		Počet formátov :	6 x A4
		Datum :	Január 2018
Názov stavby : TERCHOVÁ Obvodné oddelenie PZ, rekonštrukcia a modernizácia objektu		Účel :	Projekt pre realizáciu stavby
		Číslo zakázky :	001/2018
		Archívne číslo :	001/18
Obsah : Pôdorys 1.N.P. - navrhovaný stav		Mierka :	Číslo výkresu :
		M = 1:50	09
Objekt : SO-01.1 Budova OO PZ Terchová - Stavebné a architektonické riešenie			
		Klasif. stavby :

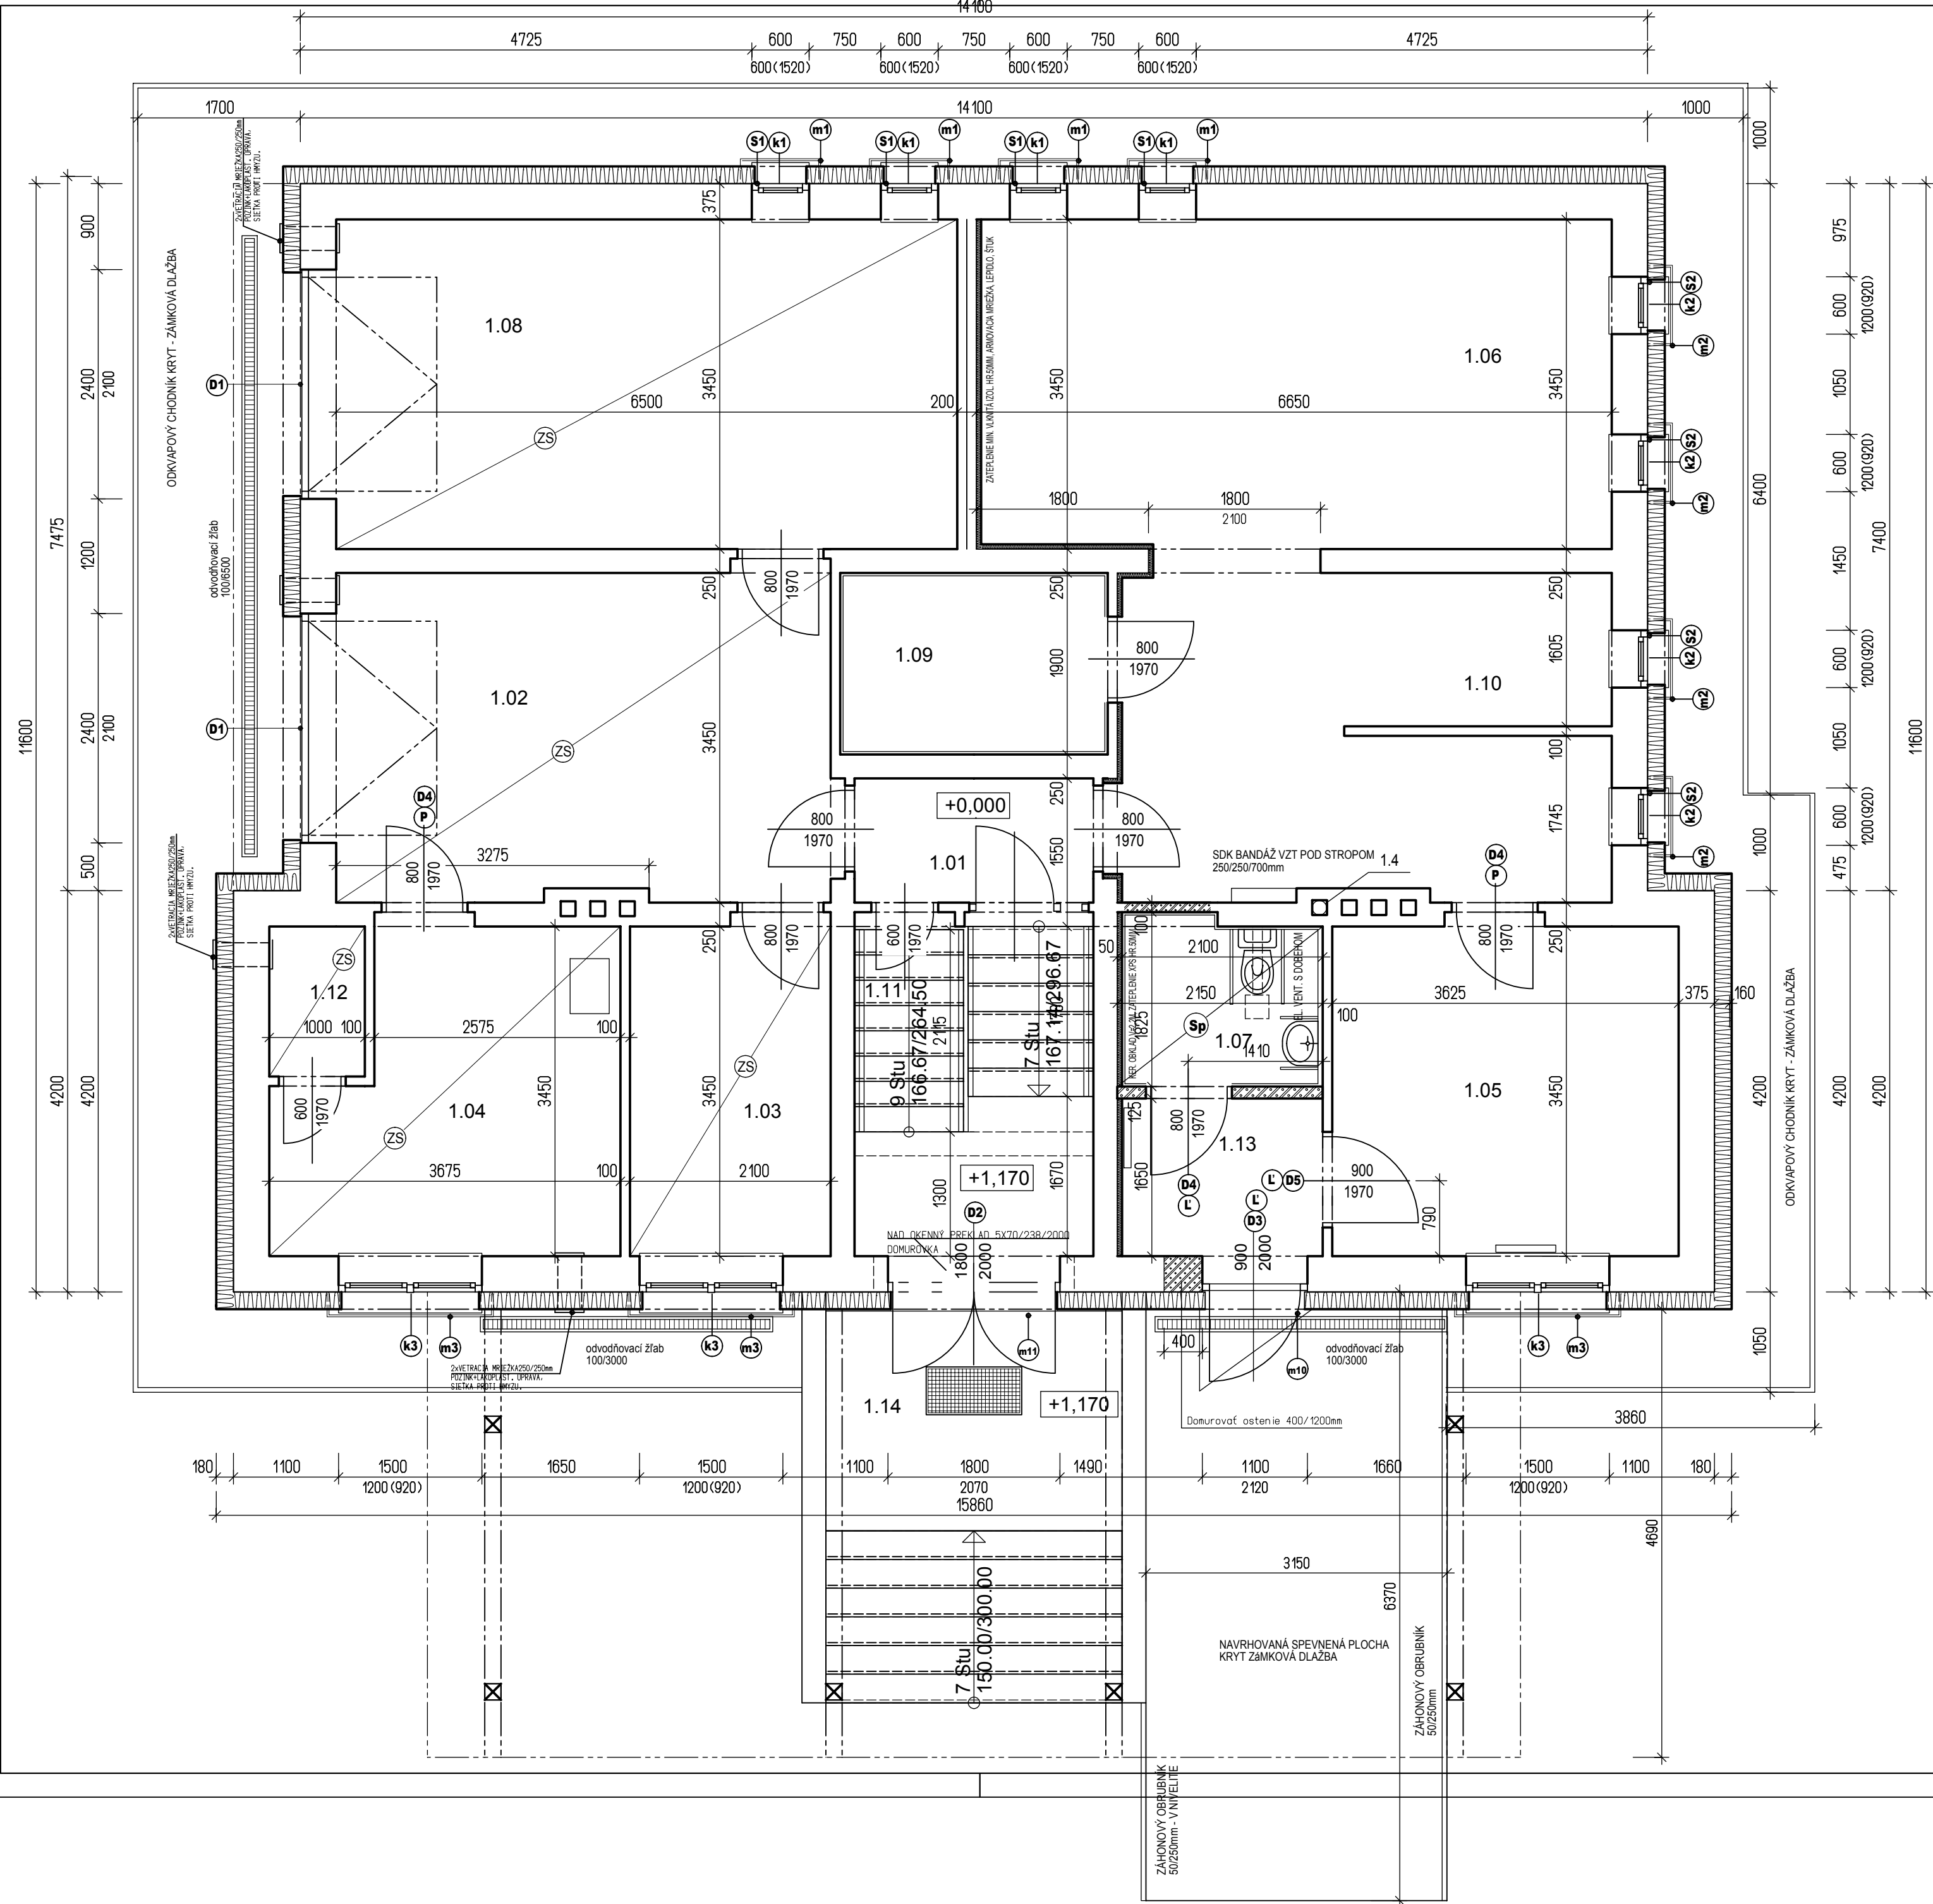
-JESTVVÚJÚCE OBVODOVÉ MURIVO hr.375mm, Z TEHÁL KERAMICKÝCH, MUROVANE NA MUROVACIU MALTU ZATEPLENÉ TEPELNOU IZOLÁCIOU MINERÁLNO-VLÁKNITOU hr.180mm
-

- JESTVVÚJÚCE VNÚTORNÉ NOSNÉ MURIVO hr.250-375mm, Z TEHÁL KERAMICKÝCH MUROVANÉ NA MUROVACIU MALTU
-

- JESTVVÚJÚCE MURIVO PLYNOSILIKÁTOVE HR. 250mm
-

- NAVRHOVANÉ MURIVO Z POROBETONOVÝCH TVÁRNIC YTONG HR. 100,125mm
-

- NAVRHOVANÉ DELIACE PRIEČKY MONTOVANÉ SDK. HR. 100mm
-

- TEPELNÁ IZOLÁCIA MINERÁLNO-VLÁKNITÁ hr.360mm
-

- ZATEPLENIE STROPU MINERÁLNO-VLÁKNITOU IZOLÁCIOU hr. 50mm, ARM. SIETKA, LEPIDLO, ŠTUKOVÁ OMIETKA, MAĽBA
