Ing. Ľubica Cigerová
NÁZOV STAVBY:			
<b>REKONŠTRUKCIA CESTY A MOSTOV II/527 VEĽKÝ KRŤIŠ - SUCHÁŇ (HRANICA OKRESU VK/KA); KUMULATÍVNE STANIČENIE KM 48,947 - 67,587; V.ETAPA; ÚSEK 3.</b>			
STAVEBNÝ OBJEKT:	<b>105-00 Cesta II/527 v k.ú. Horný Dačov Lom, v ckm 62,587 00 - 66,876 00</b>		
PRÍLOHA:	Vzorové priečne rezy		
KRAJ / OKRES:	Banskobystrický/ Veľký Krťiš	ČASŤ:	VÝKRES Č.:
DÁTUM:	12/2023	<b>D.</b>	<b>4.</b>
STUPEŇ:	DSPRS		
MIERKA:	1:50		
POČET A4:	3xA4		
Č. ZÁKAZKY	2023/0212

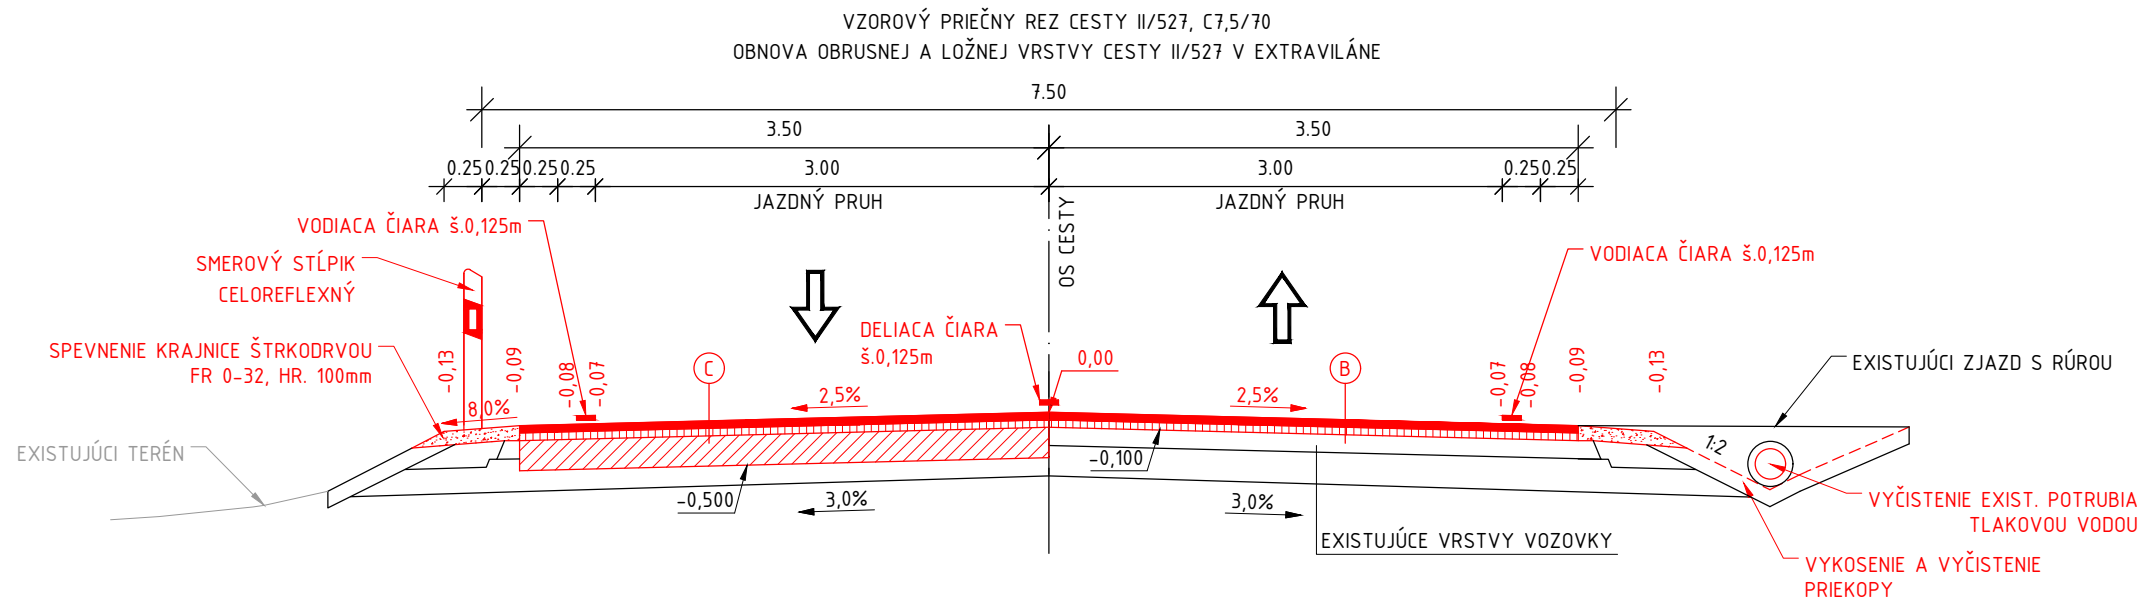
- RECYKLÁŽ VOZOVKY V PRÍPADOV POKLESOV A DEFORMÁCIÍ
- ASFAUTOVÝ BETÓN AC 11 0, PMB I 50mm STN EN 13108-1
  - ASFAUTOVÝ SPOJOVACÍ POSTREK PS,A 0,6kg/m2 STN 73 6129
  - ASFAUTOVÝ BETÓN AC 16 L. PMB I 50mm STN EN 13108-1
  - ASFAUTOVÝ INFILTRAČNÝ POSTREK PS,I 1,0kg/m2 STN 73 6129
  - RECYKLÁCIA ZA STUĐENA S KOMBINOVANÝM SPOJIVOM (CEMENT A ASFAUTOVÁ EMULZIA ALEBO CEMENT A ASFAUTOVÁ PENA) PS,I 0,6kg/m2 do 400mm
  - SPOLU do 500mm

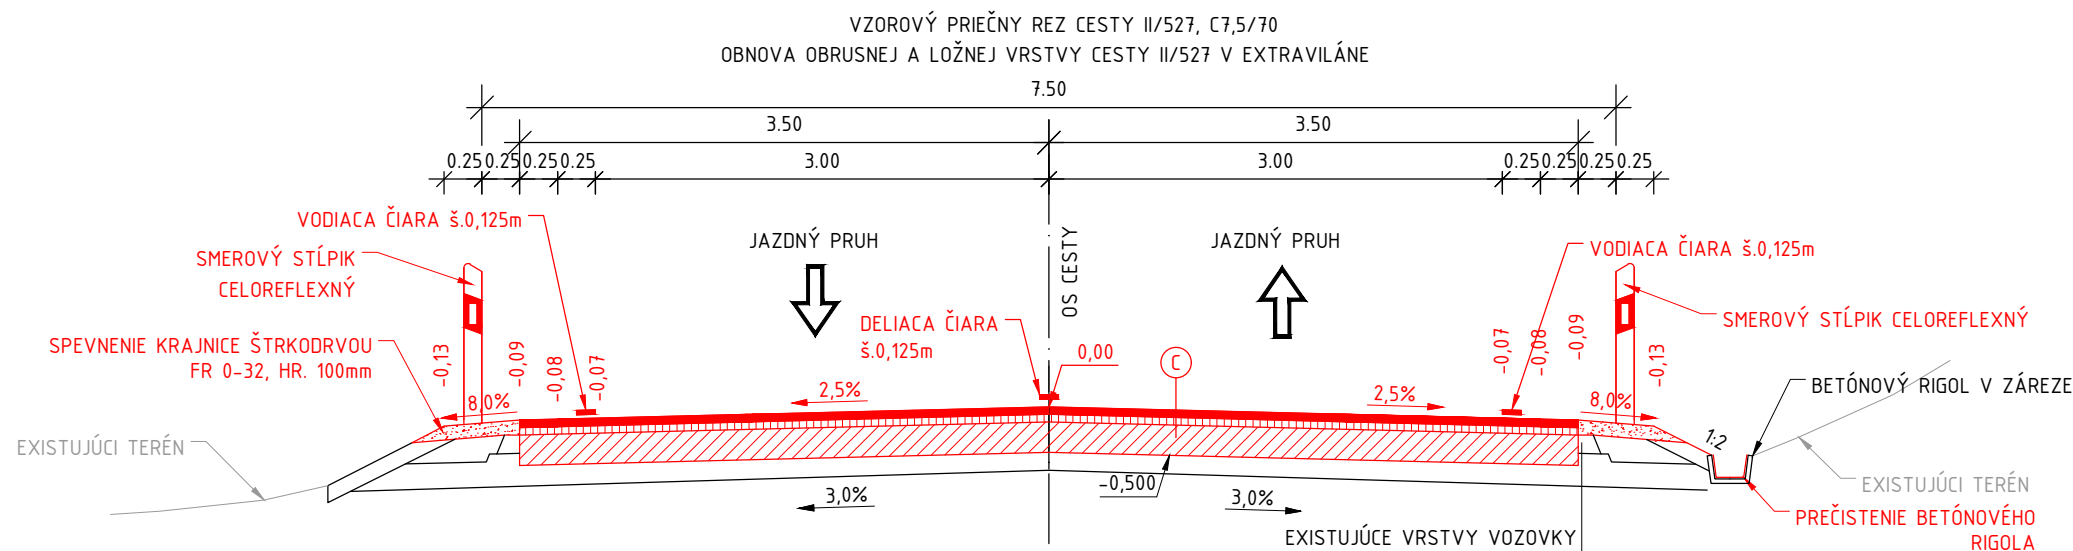
- OBNOVA OBRUSNEJ A LOŽNEJ VRSTVY VOZOVKY CESTY II/571:
- ASFAUTOVÝ BETÓN AC 11 0, PMB I 50mm STN EN 13108-1
  - ASFAUTOVÝ SPOJOVACÍ POSTREK PS,A 0,6kg/m2 STN 73 6129
  - ASFAUTOVÝ BETÓN AC 16 L. PMB I 50mm STN EN 13108-1
  - ASFAUTOVÝ INFILTRAČNÝ POSTREK PS,I 0,6kg/m2 STN 73 6129
  - SPOLU 100mm
