Stavba: Odstránenie spoločnej kotolne v školskom areáli Trenčín - Zámosť

SO 03 SPOLOČNÁ KOTOLŇA

Názov: Celková situácia prípravy územia

Stupeň dokumentácie: Projekt pre povolenie odstr. stavby

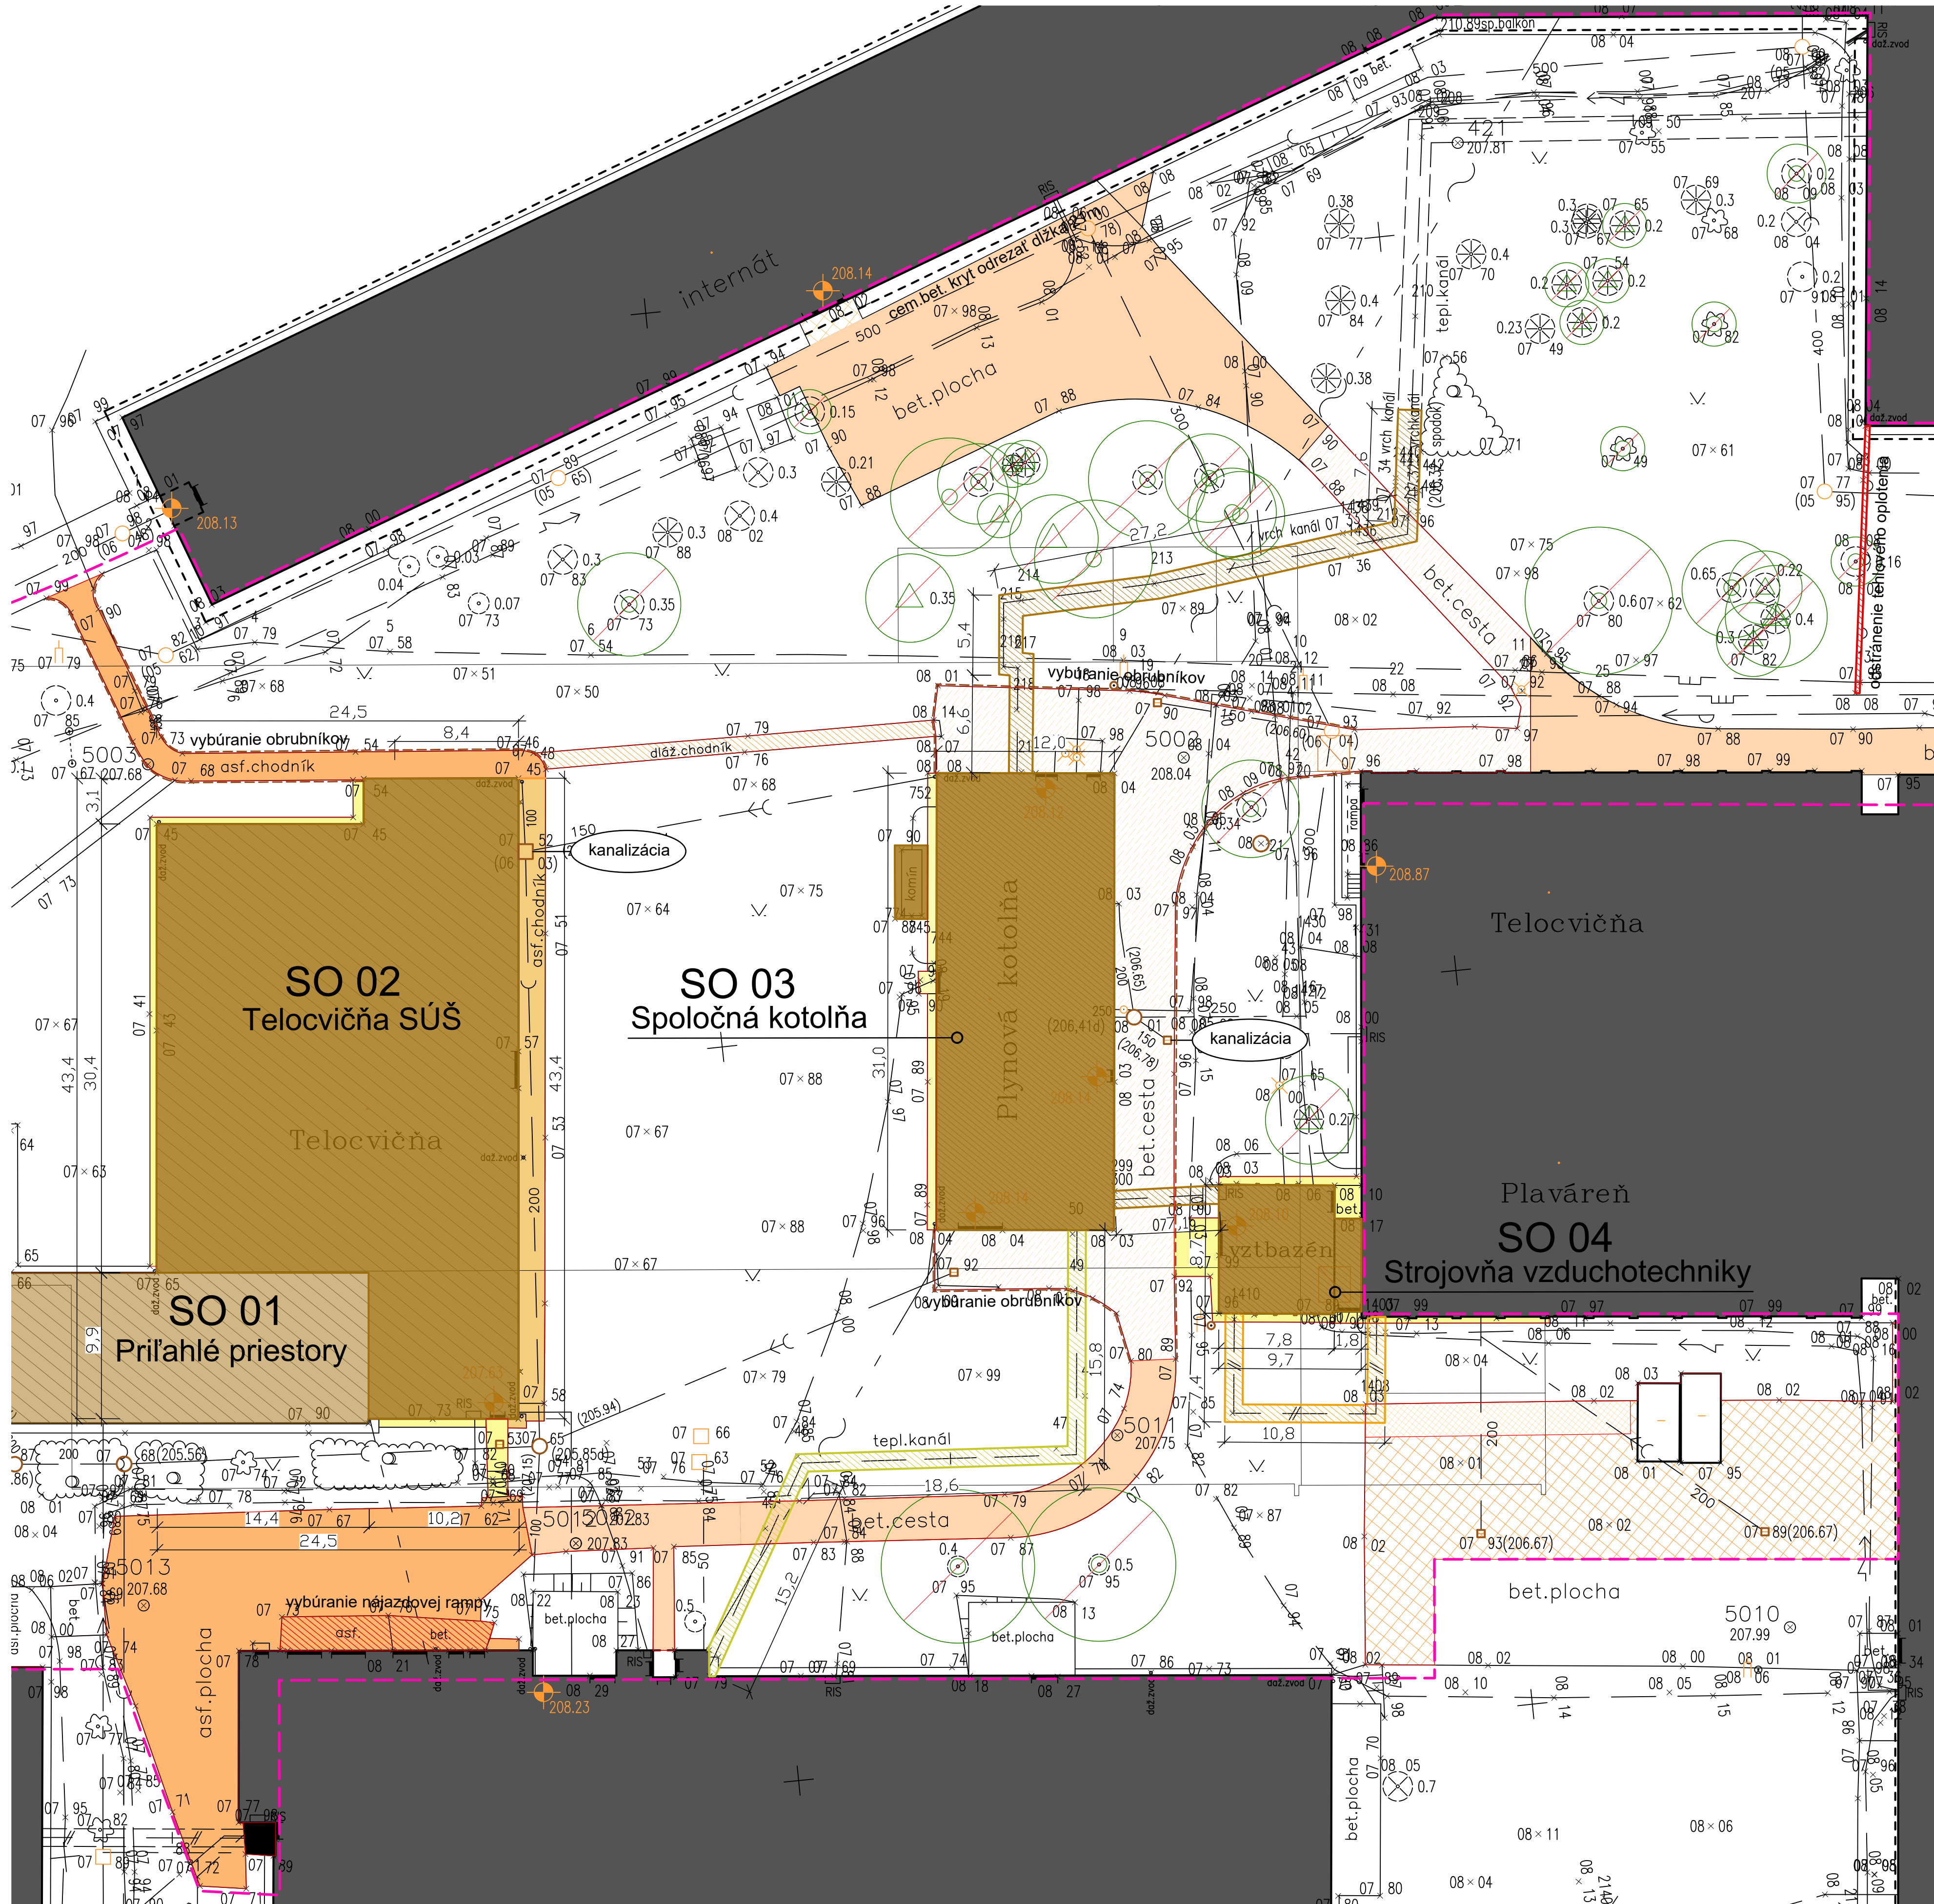
Por. č.: 03

SO 02 Odstránenie telocvične

SO 02 Odstránenie objektu telocvične

Odstránenie betónových okapových chodníkov celkom: 49m2

Odstránenie spevnených plôch z asfaltovým povrchom celkom: 75m2

SO 03 Odstránenie spoločnej kotolne

SO 03 Odstránenie objektu spoločnej kotolne

Odstránenie podzemného teplovodu

Odstránenie betónových okapových chodníkov celkom: 20m2

Odstránenie spevnenej plochy z cementobetónového krytu celkom: 465m2

Odstránenie cestných obrubníkov vrátane betónového lôžka celkom: 104bm celková dĺžka

Odstránenie kanalizačných šácht s poklopom (3ks)

Odstránenie kanalizačných vpustí s poklopom (1ks)

SO 04 Odstránenie strojovne VZT

SO 04 Odstránenie objektu strojovne VZT

Odstránenie podzemného teplovodu 57m

Odstránenie spevnenej plochy z betónových panelov celkom: 40m2

Odstránenie kanalizačných šácht s poklopom (1ks)

Odstránenie spevnených plôch z asfaltovým povrchom celkom: 460m2

Odstránenie spevnenej plochy z cementobetónového krytu celkom: 834m2

Odstránenie spevnenej plochy z betónových panelov celkom: 360m2

Odstránenie spevnenej plochy z veľkoformátovej bet. dlažby celkom: 48m2

Vybúranie nájazdovej rampy pri garážach celkom: 32m2

Odstránenie cestných obrubníkov vrátane betónového lôžka celkom: 65bm celková dĺžka

Vybúranie tehlového oplotenia vrátane základových konštrukcií celkom: 18 m dĺžky

Odstránenie kanalizačných vpustí s poklopom (3ks)

Výrub vzrastlých stromov
